## บทที่ 3

### ผลการปฏิบัติตามมาตรการติดตามตรวจสอบผลกระทบสิ่งแวดล้อม

เพื่อตรวจสอบการทำงานของระบบสาธารณูปโภค ระบบสนับสนุน และการวิเคราะห์มลพิษสิ่งแวดล้อม ประเมินผลและจัดทำรายงานการติดตามตรวจสอบผลกระทบสิ่งแวดล้อมเสนอต่อสำนักงานนโยบายและแผนทรัพยากรธรรมชาติและสิ่งแวดล้อม และหน่วยงานที่เกี่ยวข้องรับทราบถึงสถานการณ์คุณภาพสิ่งแวดล้อมของโครงการ ทรี คอนโด สุขุมวิท 50

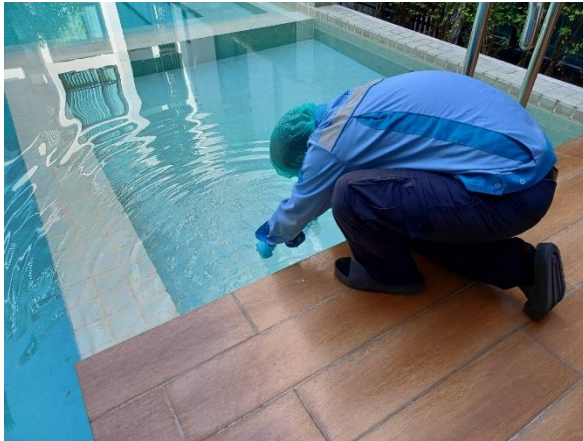
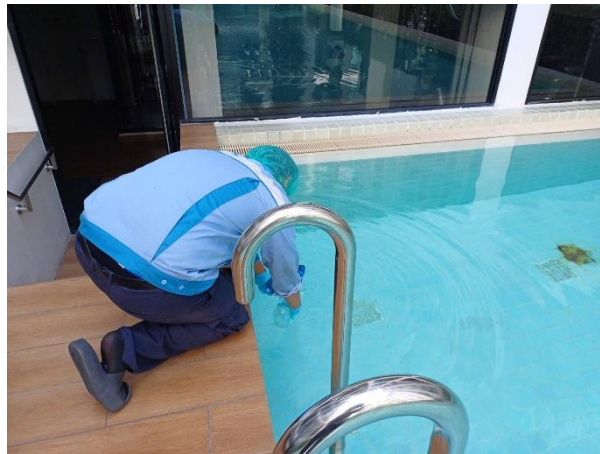
ภาพที่ 3.5.1-1 จุดตรวจวิเคราะห์คุณภาพน้ำจากสระว่ายน้ำ

จากผลการตรวจวิเคราะห์คุณภาพน้ำสระว่ายน้ำในพารามิเตอร์ ปริมาณโคลิฟอร์มทั้งหมด (Total Coliform Bacteria), ปริมาณฟิคอลโคลิฟอร์ม (Fecal Coliform Bacteria), Escherichia coli, Staphylococcus aureus, Pseudomonas aeruginosa) พบว่าทุกพารามิเตอร์ทุกช่วงเวลามีค่าอยู่ในเกณฑ์มาตรฐาน ตามคำแนะนำของคณะกรรมการสาธารณสุข ฉบับที่ 1/2550 เรื่อง การควบคุมการประกอบกิจการสระว่ายน้ำ หรือกิจการอื่น ๆ ในทำนองเดียวกัน

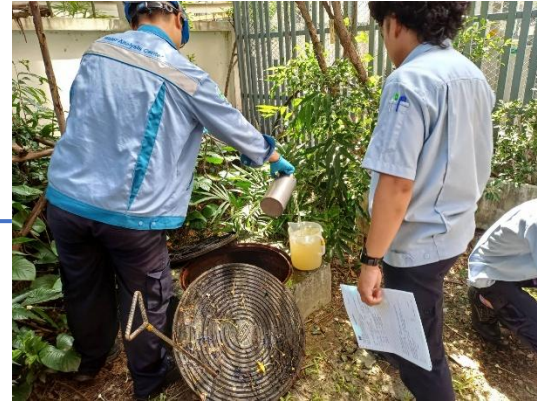
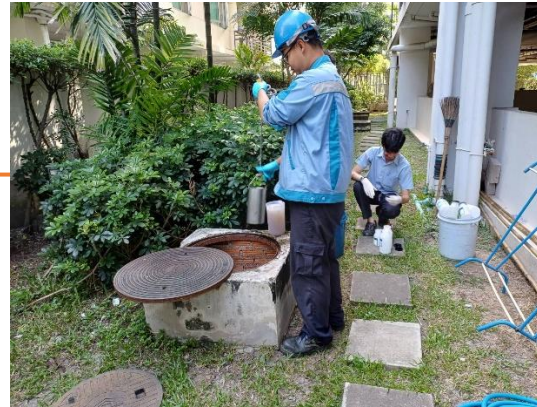
ภาพที่ 3.5.2-1 ผลการวิเคราะห์คุณภาพน้ำระบบบำบัดน้ำเสีย

จากการตรวจวิเคราะห์คุณภาพน้ำบำบัดน้ำเสียบริเวณสูบน้ำ บ่อเก็บน้ำ และบ่อตรวจคุณภาพน้ำก่อนระบายออกท่อสาธารณะของอาคารชุด ระหว่างเดือนกรกฎาคม ถึง ธันวาคม พ.ศ. 2568 พบว่าจุดน้ำเข้าระบบบำบัดน้ำเสีย และจุดระบายน้ำออกจากระบบบำบัดน้ำเสีย ส่วนใหญ่มีค่าอยู่ในเกณฑ์ค่ามาตรฐานตามประกาศกระทรวงทรัพยากรธรรมชาติและสิ่งแวดล้อม เรื่องกำหนดมาตรฐานควบคุมการระบายน้ำทิ้ง จากอาคารบางประเภทและบางขนาด (ประเภท ข) สำหรับพารามิเตอร์ที่มีค่าเกินมาตรฐาน ได้แก่ น้ำทิ้งหลังการบำบัดมีค่า BOD, TKN เกินกว่าเกณฑ์มาตรฐาน และบ่อพักน้ำสุดท้ายก่อนระบายออกนอกโครงการ มีค่า BOD, TSS เกินกว่าเกณฑ์มาตรฐาน อาจเนื่องด้วยมีการหลุดของตะกอนจากระบบบำบัด ทั้งนี้ ขอแนะนำให้ทางโครงการพิจารณาสูบน้ำตะกอนระบบบำบัดน้ำเสียไปกำจัด และดูแลการสะสมของตะกอนในระบบบำบัดอยู่เสมอ เพื่อลดปริมาณ BOD ปริมาณตะกอน และปริมาณไนโตรเจน
