### บทที่ 3

## ผลการปฏิบัติตามมาตรการติดตามตรวจสอบผลกระทบสิ่งแวดล้อม

โครงการ ATMOZ Ladprao 71 ดำเนินการโดย บริษัท เอสเตท คิว จำกัด (ปัจจุบันได้โอนอาคารให้แก่นิติบุคคลแล้ว) ตั้งอยู่ที่ 404 ถนนนาคนิวาส แขวงลาดพร้าว เขตลาดพร้าว กรุงเทพมหานคร 10230 เป็นโครงการอาคารอยู่อาศัยรวม (อาคารชุด) ประกอบด้วยอาคารพักอาศัยคอนกรีตเสริมเหล็ก 8 ชั้น 4 อาคาร (อาคาร A B C และ D) มีความสูงจากพื้นดินที่ก่อสร้างถึงระดับหลังคาของอาคารเท่ากับ 22.90 เมตร อาคารสโมสร ขนาดความสูง 2 ชั้น ความสูง 8.20 เมตร (จากพื้นหลังคา) จำนวน 1 อาคาร และสระว่ายน้ำ มีจำนวนห้องชุดทั้งสิ้น 741 ห้อง (แบ่งเป็นห้องชุดเพื่อการพักอาศัย จำนวน 742 ห้อง และอาคารชุดเพื่อการพาณิชย์ (ร้านค้า) จำนวน 1 ห้อง) มีขนาดพื้นที่โครงการทั้งหมด 7-0-93 ไร่ หรือ 25,387.33 ตารางเมตร ปัจจุบันดำเนินการก่อสร้างแล้วเสร็จ และอยู่ในระยะดำเนินการ รวมถึงได้มีการจัดตั้งนิติบุคคลอาคารชุด แอชโมซ ลาดพร้าว 71 เข้ามาดูแลโครงการ โดยโครงการได้ผ่านความเห็นชอบตามหนังสือที่ ทส 1009.5/10062 ลงวันที่ 9 สิงหาคม พ.ศ. 2560 ทั้งนี้หนังสือเห็นชอบได้กำหนดมาตรการป้องกันและแก้ไขผลกระทบสิ่งแวดล้อมและมาตรการติดตามตรวจสอบผลกระทบสิ่งแวดล้อม เพื่อเป็นแนวทางให้โครงการปฏิบัติ รวมไปถึงเสนอรายงานผลการปฏิบัติตามมาตรการฯ ต่อหน่วยงานอนุญาตและหน่วยงานที่เกี่ยวข้อง รวมทั้งสำนักงานนโยบายและแผนทรั

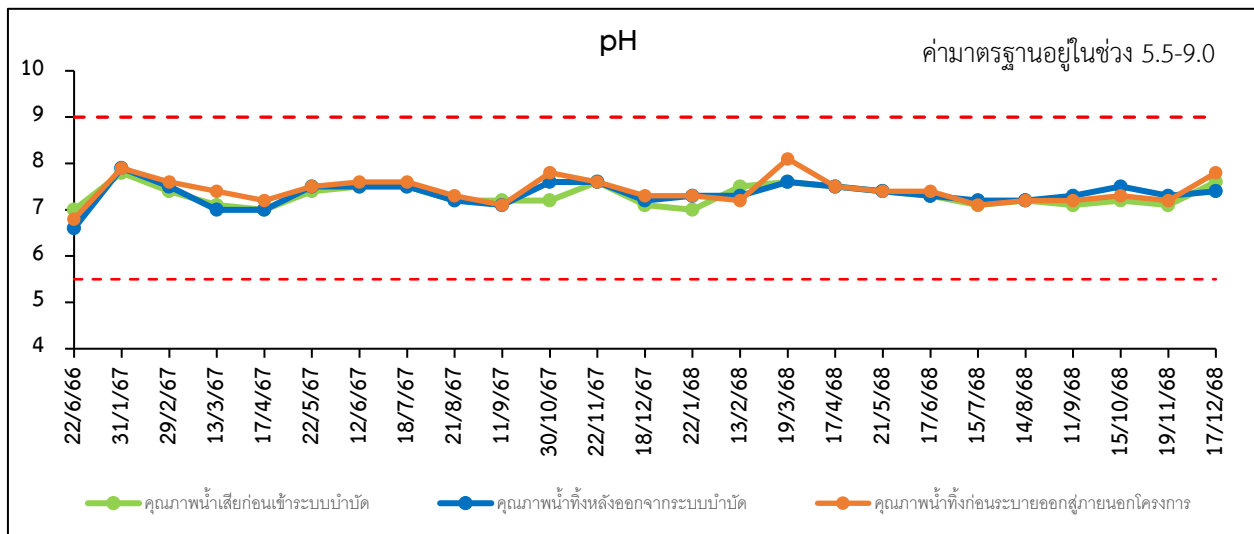
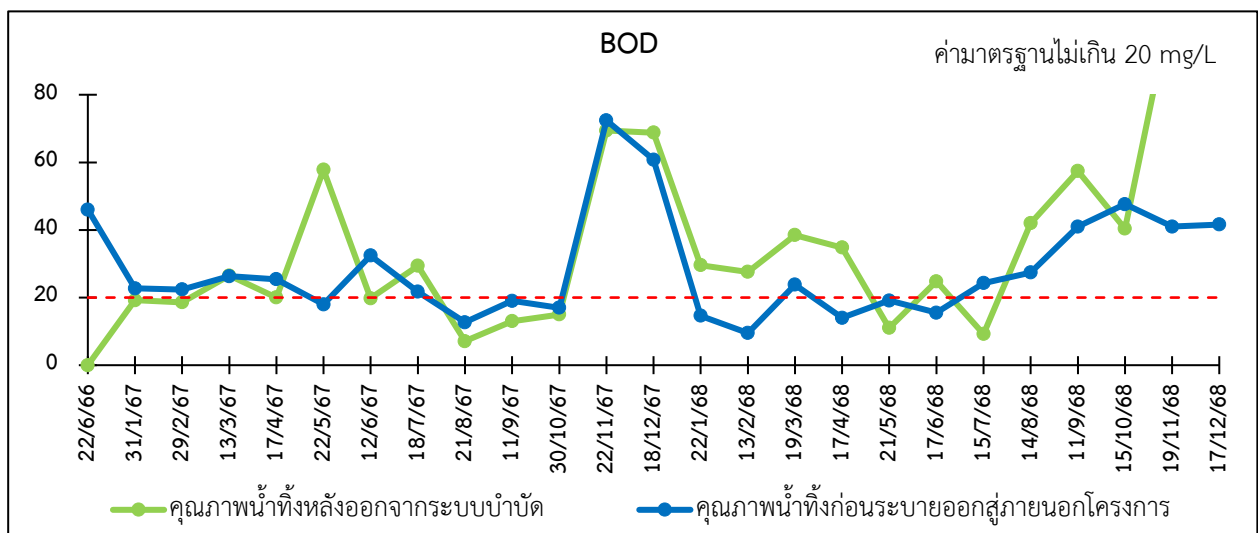
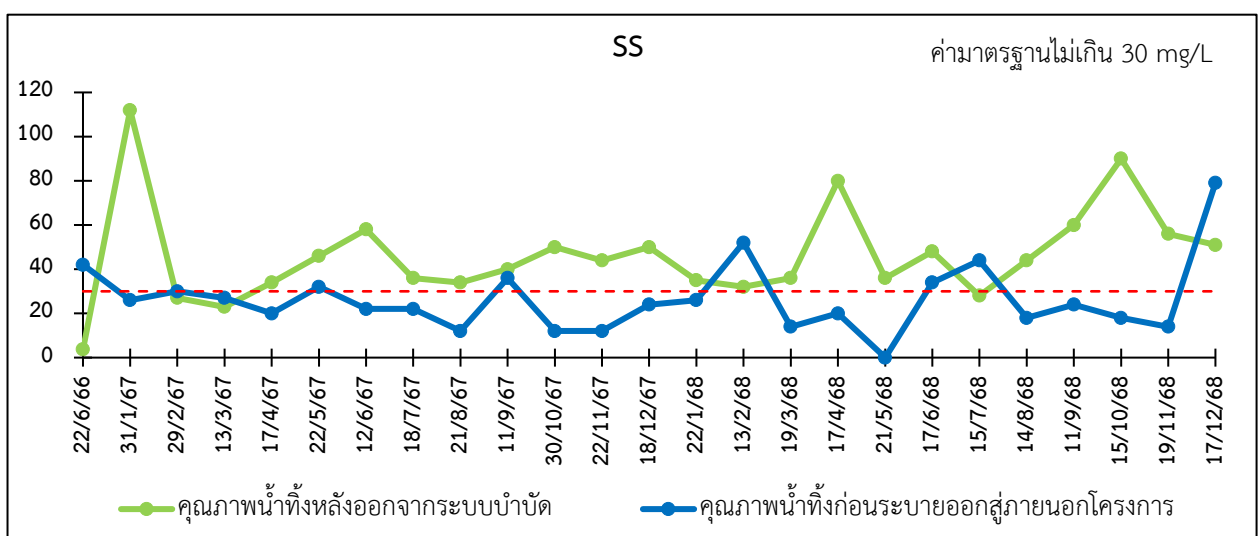
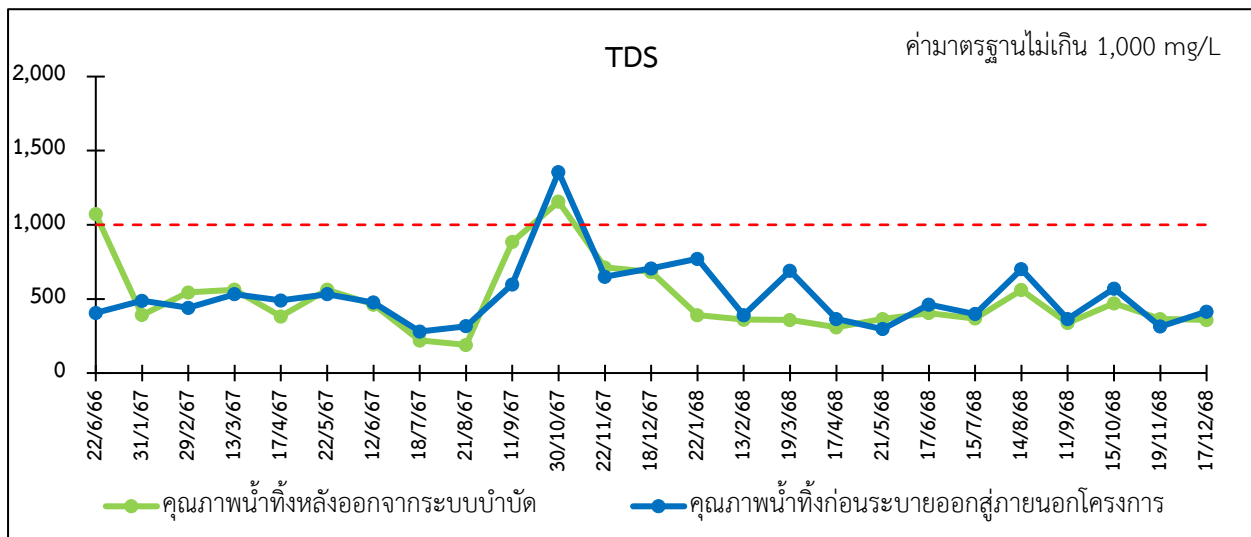
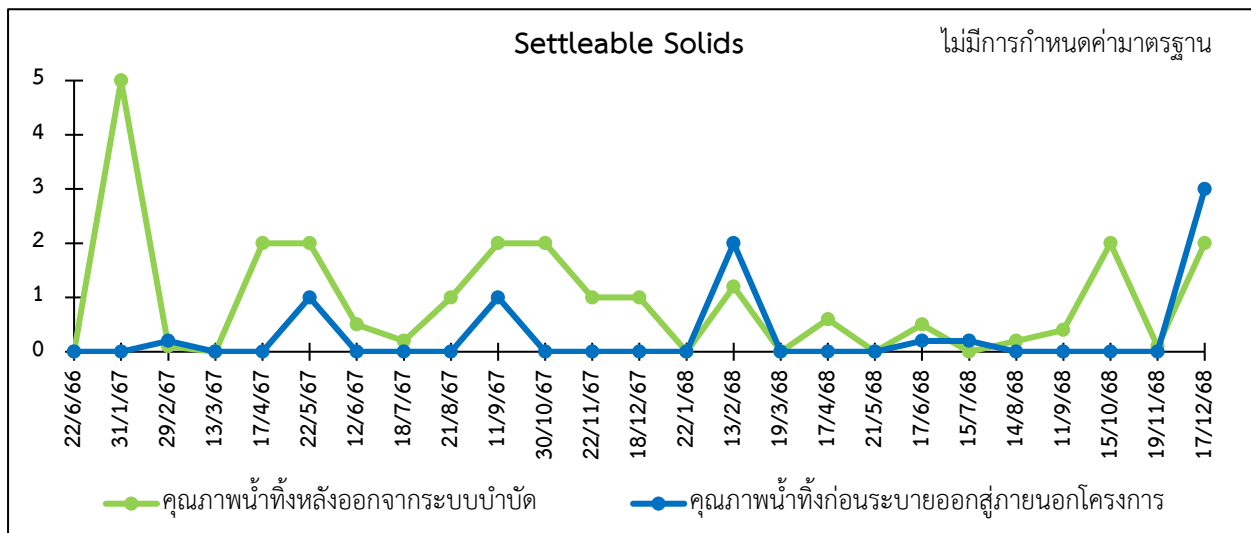
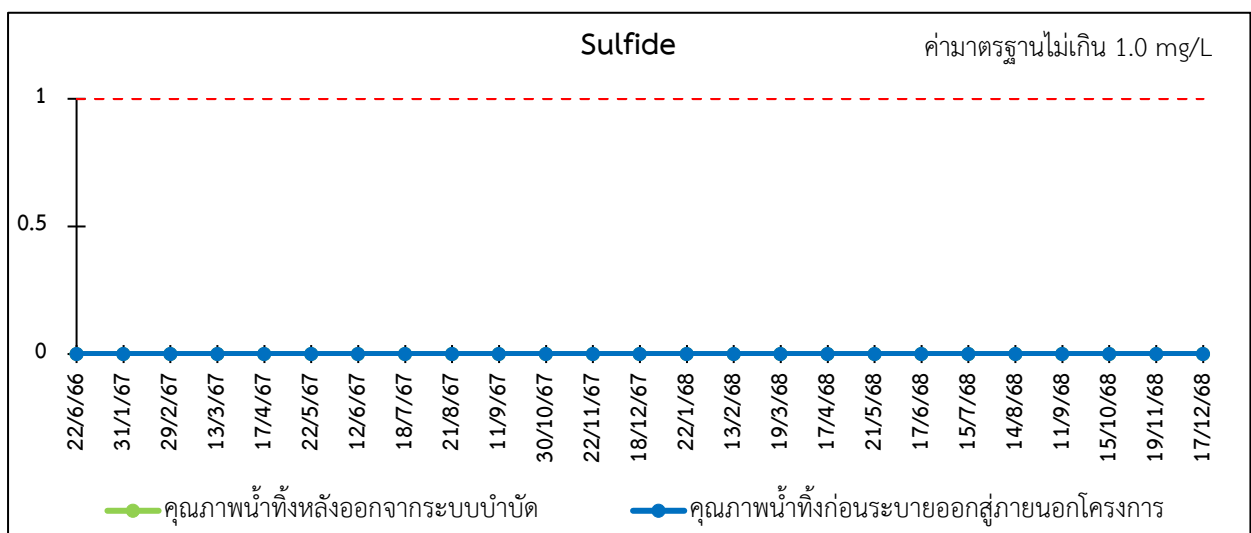
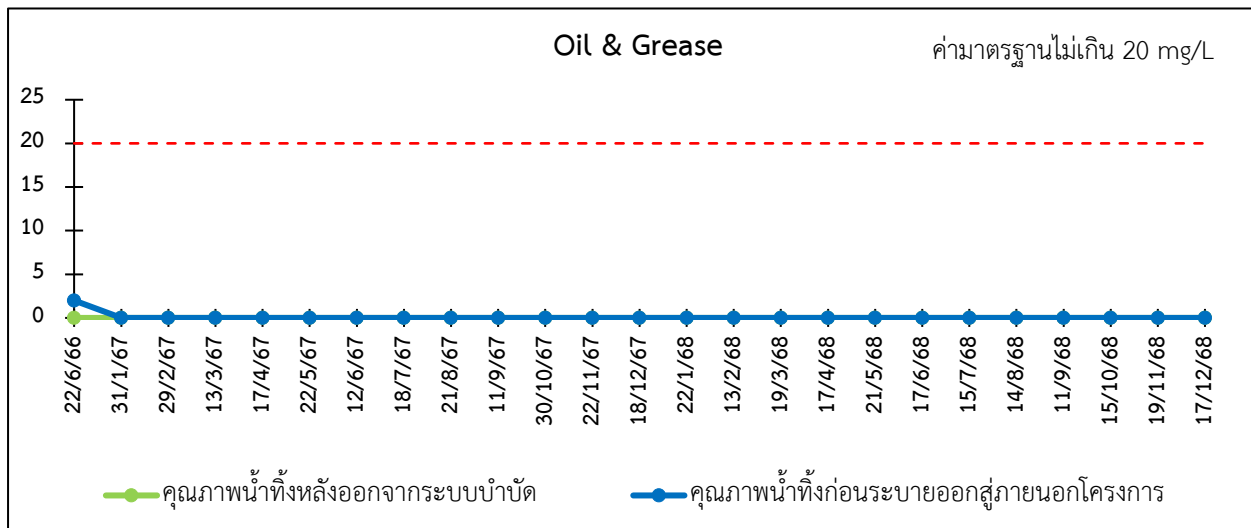
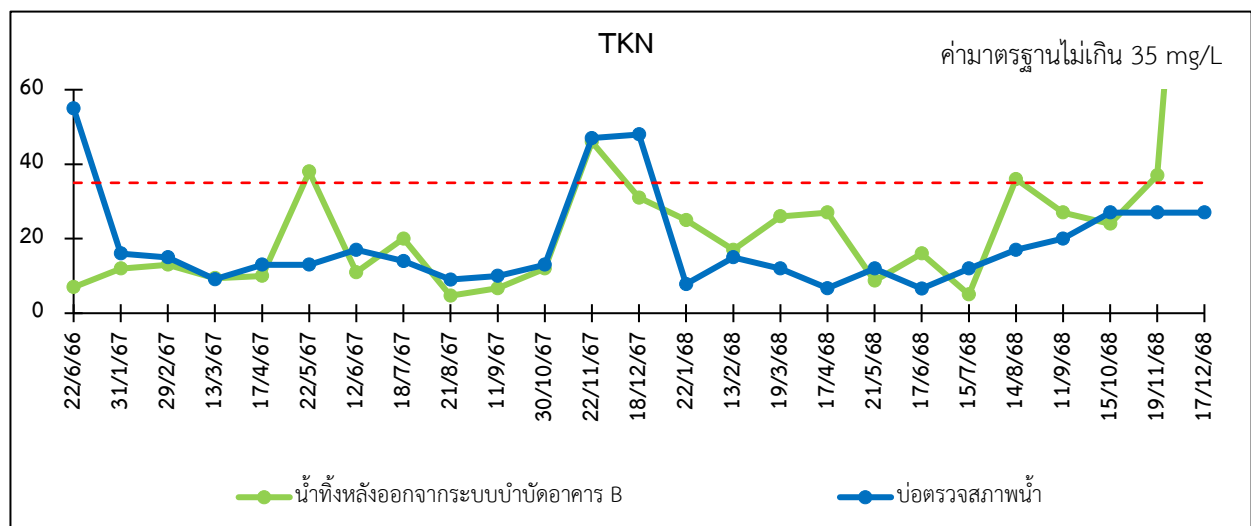
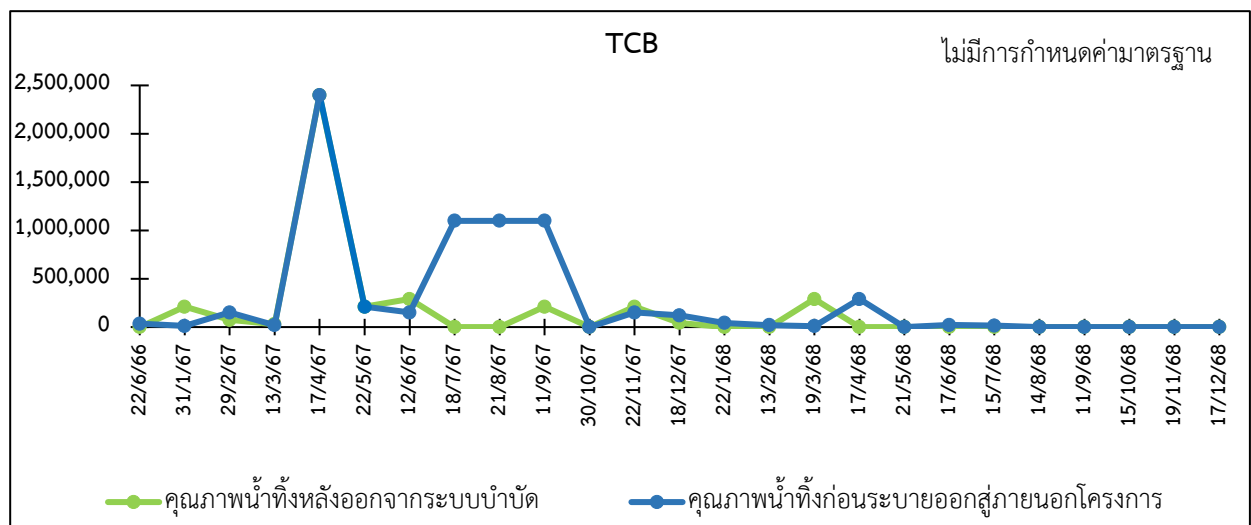
ภาพที่ 3.5-1 เปรียบเทียบผลการตรวจวิเคราะห์คุณภาพน้ำทิ้ง

| องค์ประกอบทางสิ่งแวดล้อม | สถานีตรวจวัด | พารามิเตอร์/ความถี่ | ผลการปฏิบัติและรายละเอียดการปฏิบัติตามมาตรการ<br>✓ = ปฏิบัติ X = ไม่ได้ปฏิบัติ ○ = ปฏิบัติไม่ได้<br>● = ปฏิบัติได้แต่ไม่มีประสิทธิภาพ ● = ยังไม่ถึงเวลาปฏิบัติ | | เอกสารอ้างอิง | ปัญหา/อุปสรรค/แนวทางแก้ไข |
|---|---|---|---|---|---|---|
| 5. น้ำเสีย<br>5.1 ประสิทธิภาพ<br>ของระบบบำบัดน้ำเสีย<br>(1) คุณภาพน้ำ<br>ก่อนการบำบัด | - บ' อ' ปร' บ' ส' ภ' า' พ' น้ำ<br>(Equalization Tank) ของ<br>ระบบบำบัดน้ำเสียแต่ละชุด | <u>พารามิเตอร์</u><br>- pH<br>- BOD<br>- Suspended Solids<br>- Settleable Solids | ✓ | - โครงการจัดให้มีการจัดจ้างบริษัทเอกชนที่เชื่อถือได้ เข้ามา<br>ดำเนินการเก็บตัวอย่างน้ำภายในโครงการ เพื่อส่งวิเคราะห์<br>คุณภาพน้ำ โดยห้องปฏิบัติการที่ได้มาตรฐาน พารามิเตอร์<br>ตามมาตรการกำหนด ความถี่เดือนละ 1 ครั้ง เพื่อนำข้อมูล | ภาพที่ 3.5-1<br>ตารางที่ 3.5-2<br>เอกสารแนบ 4 | - |

| องค์ประกอบทางสิ่งแวดล้อม | สถานีตรวจวัด | พารามิเตอร์/ความถี่ | ผลการปฏิบัติและรายละเอียดการปฏิบัติตามมาตรการ<br>✓ = ปฏิบัติ X = ไม่ได้ปฏิบัติ O = ปฏิบัติไม่ได้<br>● = ปฏิบัติได้แต่ไม่มีประสิทธิภาพ ● = ยังไม่ถึงเวลาปฏิบัติ | เอกสารอ้างอิง | ปัญหา/อุปสรรค/แนวทางแก้ไข |
|---|---|---|---|---|---|
| (2) คุณภาพน้ำทิ้งหลังการบำบัด | - บ่อสูบน้ำทิ้ง (Effluent Tank) ของระบบบำบัดน้ำเสียแต่ละชุด | <u>พารามิเตอร์</u><br><ul style="list-style-type: none"> <li>- pH</li> <li>- BOD</li> <li>- Suspended Solids</li> <li>- Settleable Solids</li> <li>- Sulfide</li> <li>- Total Dissolved Solids</li> <li>- Fat, Oil &amp; Grease</li> <li>- TKN</li> </ul> | ✓<br>- โครงการจัดให้มีการจัดจ้างบริษัทเอกชนที่เชื่อถือได้ เข้ามาดำเนินการเก็บตัวอย่างน้ำภายในโครงการ เพื่อส่งวิเคราะห์คุณภาพน้ำ โดยห้องปฏิบัติการที่ได้มาตรฐาน พารามิเตอร์ตามมาตรการกำหนด ความถี่เดือนละ 1 ครั้ง เพื่อนำข้อมูลที่ได้มาประเมินประสิทธิภาพของระบบบำบัดน้ำเสีย และควบคุมคุณภาพน้ำให้มีค่าอยู่ในเกณฑ์ที่มาตรฐานกำหนด | ภาพที่ 3.5-1<br>ตารางที่ 3.5-2<br>เอกสารแนบ 4 | - |

| องค์ประกอบทางสิ่งแวดล้อม | สถานีตรวจวัด | พารามิเตอร์/ความถี่ | ผลการปฏิบัติและรายละเอียดการปฏิบัติตามมาตรการ<br>✓ = ปฏิบัติ X = ไม่ได้ปฏิบัติ ○ = ปฏิบัติไม่ได้<br>● = ปฏิบัติได้แต่ไม่มีประสิทธิภาพ ● = ยังไม่ถึงเวลาปฏิบัติ | | เอกสารอ้างอิง | ปัญหา/อุปสรรค/แนวทางแก้ไข |
|---|---|---|---|---|---|---|
| (3) คุณภาพน้ำก่อนระบายออกสู่ภายนอกโครงการ | - บ่อตรวจคุณภาพน้ำของโครงการ | <u>พารามิเตอร์</u><br>- pH<br>- BOD<br>- Suspended Solids<br>- Settleable Solids<br>- Sulfide<br>- Total Dissolved Solids<br>- Fat, Oil & Grease<br>- TKN<br>- Total Coliform Bacteria<br><u>ความถี่</u><br>- เดือนละ 1 ครั้ง ตลอดระยะเวลาเปิดดำเนินการ | ✓ | - โครงการจัดให้มีการจ้างบริษัทเอกชนที่เชื่อถือได้ เข้ามาดำเนินการเก็บตัวอย่างน้ำภายในโครงการ เพื่อส่งวิเคราะห์คุณภาพน้ำ โดยห้องปฏิบัติการที่ได้มาตรฐาน พารามิเตอร์ตามมาตรการกำหนด ความถี่เดือนละ 1 ครั้ง เพื่อนำข้อมูลที่ได้มาประเมินประสิทธิภาพของระบบบำบัดน้ำเสีย และควบคุมคุณภาพน้ำให้มีค่าอยู่ในเกณฑ์ที่มาตรฐานกำหนด | ภาพที่ 3.5-1<br>ตารางที่ 3.5-2<br>เอกสารแนบ 4 | - |
