บทที่ 3

ผลการติดตามตรวจสอบคุณภาพสิ่งแวดล้อม

การติดตามตรวจสอบคุณภาพสิ่งแวดล้อมของ โครงการ แอปป์ คอนโดแอนด์สปอร์ตคลับ รัชดา 18 อาคาร เอ (HAPPY HOME อาคาร A) (ระยะดำเนินการ) นิติบุคคลอาคารชุด แอปป์ คอนโดแอนด์สปอร์ตคลับ รัชดา 18 อาคาร เอ ดำเนินการจัดจ้าง บริษัท เอส.พี.เจ.โซลันติฟิค จำกัด โดยทำการตรวจวัดคุณภาพน้ำทั้งของระบบบำบัดน้ำเสียรวมก่อนเข้าระบบ และคุณภาพน้ำทั้งของระบบบำบัดน้ำเสียรวมหลังเข้าระบบ ของพื้นที่โครงการ ระหว่างเดือนกรกฎาคม - ธันวาคม พ.ศ.2568

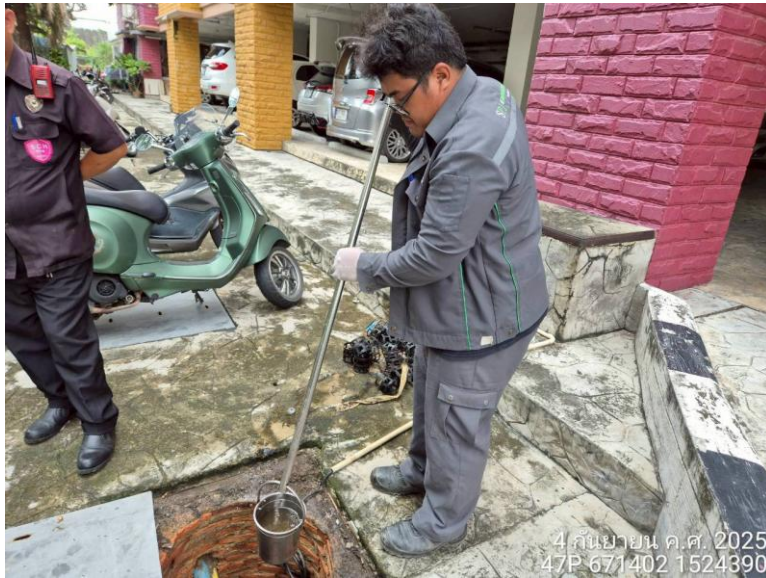
รูปที่ 3-1 จุดตรวจวัดคุณภาพน้ำ (water Quality)
ของโครงการแอปป์ คอนโดแอนด์สปอร์ตคลับ รัชดา 18 อาคาร เอ
(HAPPY HOME อาคาร A) ระหว่างเดือนกรกฎาคม - ธันวาคม พ.ศ.2568

น้ำเสียรวมก่อนเข้าระบบ

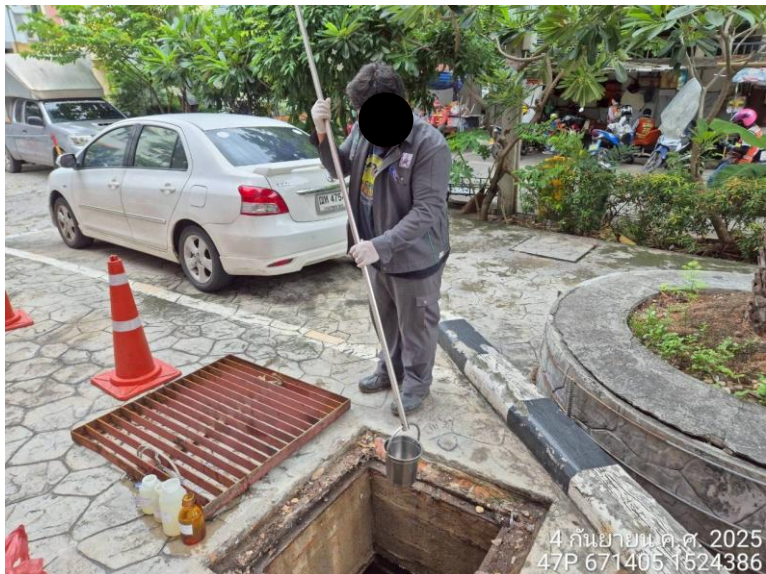
น้ำเสียรวมหลังเข้าระบบ
