บทที่ 3

ผลการติดตามตรวจสอบคุณภาพสิ่งแวดล้อม

การติดตามตรวจสอบคุณภาพสิ่งแวดล้อมของ โครงการ แอปป์ คอนโดแอนด์สปอร์ตคลับ รัชดา 18 อาคาร บี (HAPPY HOME อาคาร B) (ระยะดำเนินการ) นิติบุคคลอาคารชุด แอปป์ คอนโดแอนด์สปอร์ตคลับ รัชดา 18 อาคาร บี ดำเนินการจัดจ้าง บริษัท เอส.พี.เจ.ไซแอนติฟิก จำกัด โดยทำการตรวจวัดคุณภาพน้ำทิ้ง บริเวณพื้นที่โครงการ ระหว่าง เดือนกรกฎาคม - ธันวาคม พ.ศ.2568

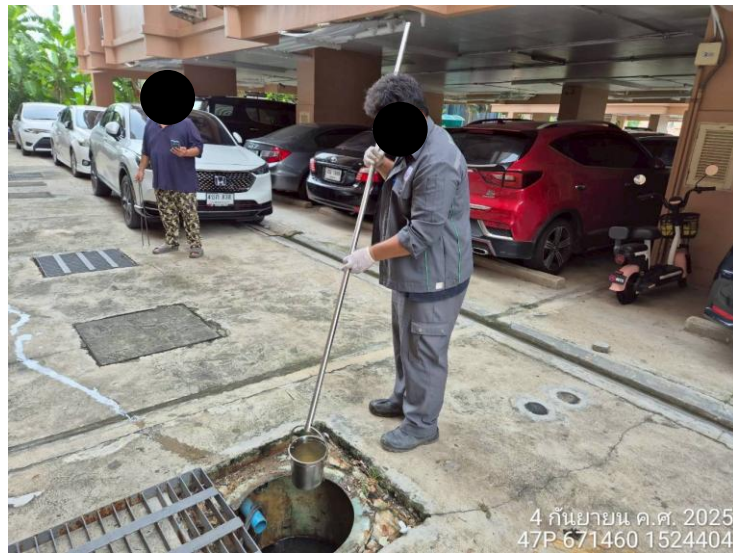
รูปที่ 3-1 จุดตรวจวัดคุณภาพน้ำ (water Quality)
ของโครงการ แอปป์ คอนโดแอตส์สปอร์ตคลับ รัชดา 18 อาคาร บี
(HAPPY HOME อาคาร B)
ระหว่างเดือนกรกฎาคม - ธันวาคม พ.ศ.2568

น้ำเสียรวมก่อนเข้าระบบ

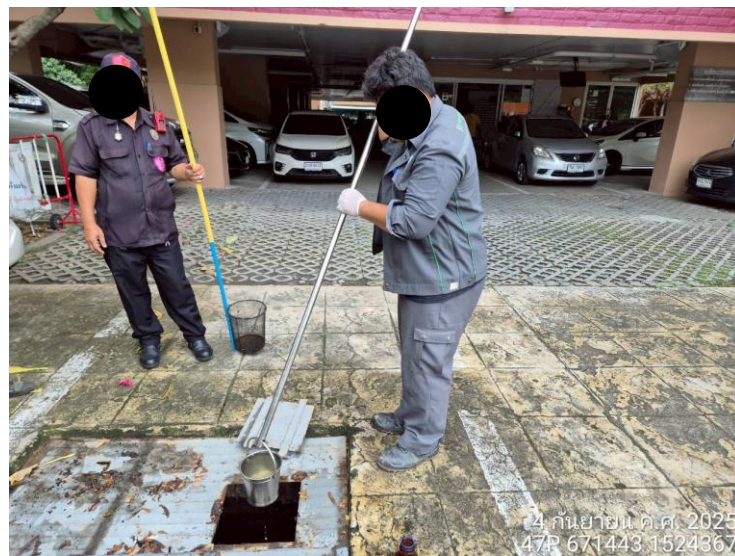
น้ำเสียรวมหลังเข้าระบบ
