### บทที่ 3

#### ผลการติดตามตรวจสอบคุณภาพสิ่งแวดล้อม

การติดตามตรวจสอบคุณภาพสิ่งแวดล้อมของ โครงการ แอปป์ คอนโดแอตส์สปอร์ตคลับ รัชดา 18 อาคาร ดี (HAPPY HOME อาคาร D) (ระยะดำเนินการ) บริษัท แกรนด์ แอปป์โฮม จำกัด ดำเนินการจัดจ้าง บริษัท เอส.พี.เจ.ไซแอนติฟิค จำกัด โดยทำการตรวจวัดคุณภาพน้ำทั้ง บริเวณพื้นที่โครงการ ระหว่างเดือนกรกฎาคม – ธันวาคม พ.ศ.2568

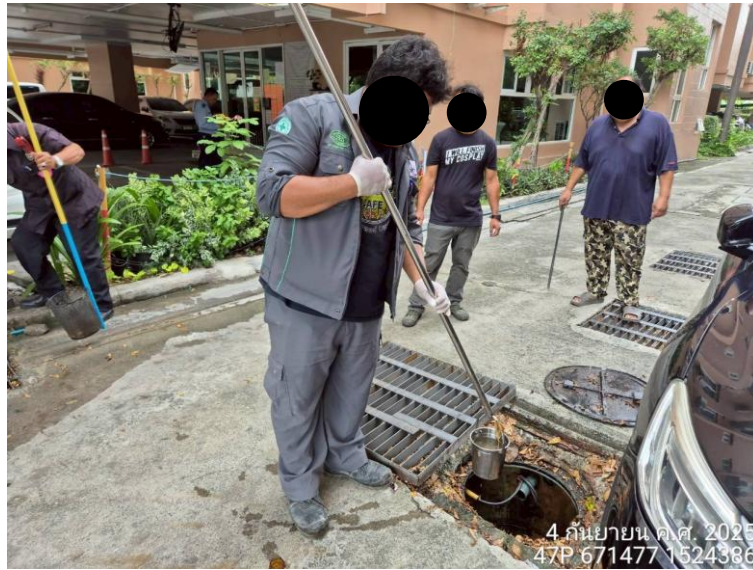
รูปที่ 3-1 จุดตรวจวัดคุณภาพน้ำ (water Quality)  
ของโครงการ แสปี้ คอนโดแอนด์สปอร์ตคลับ รัชดา 18 อาคาร ดี  
(HAPPY HOME อาคาร D)  
ระหว่างเดือนกรกฎาคม – ธันวาคม พ.ศ.2568

น้ำทิ้งบ่อก่อนผ่านระบบบำบัดน้ำเสีย

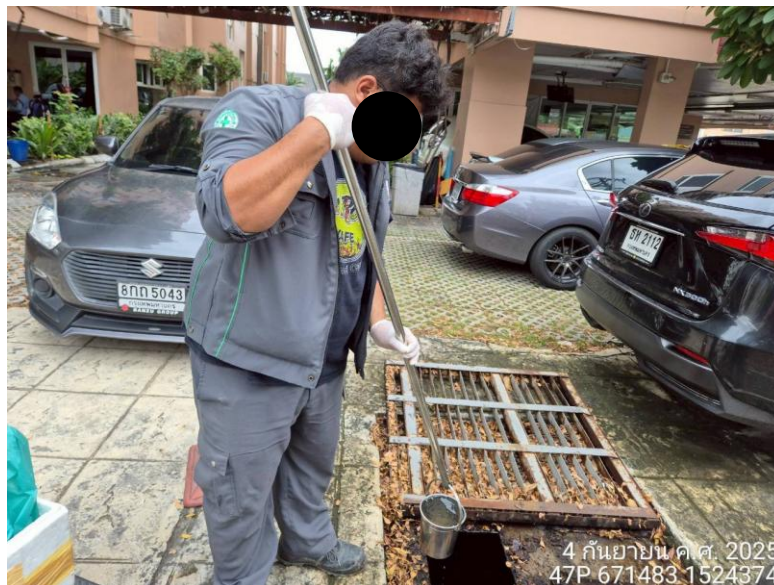
น้ำทิ้งบ่อหลังผ่านระบบบำบัดน้ำเสีย
