## บทที่ 3

### ผลการติดตามตรวจสอบคุณภาพสิ่งแวดล้อม

การติดตามตรวจสอบคุณภาพโครงการ The Livin Phetkasem ของนิติบุคคลอาคารชุด เดอะลิฟวิน เพชรเกษม ระหว่างเดือนกรกฎาคม - ธันวาคม พ.ศ.2568 ประกอบด้วย คุณภาพอากาศในบรรยากาศทั่วไป ระดับเสียงโดยทั่วไป ระดับเสียงรบกวน ความสั่นสะเทือน และคุณภาพน้ำทิ้ง ดำเนินการตรวจวัดคุณภาพสิ่งแวดล้อมโดย บริษัท เอส.พี.เจ.โซแอนติฟิค จำกัด

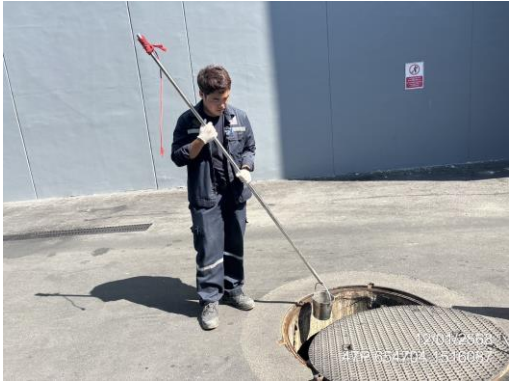
| <p>รูปที่ 3-1 จุดเก็บตัวอย่างคุณภาพน้ำทิ้ง โครงการ The Livin Phetkasem<br/>ระหว่างเดือนกรกฎาคม - ธันวาคม พ.ศ.2568</p> | |

| <p>น้ำทิ้งก่อนเข้าระบบบำบัด ตึก A</p> | <p>บ่อกักน้ำทิ้งสุดท้ายก่อนระบายออกสู่ท่อระบายน้ำ<br/>สาธารณะ ตึก A</p> |

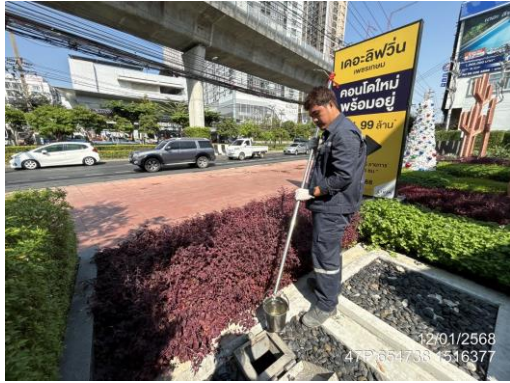
เมื่อนำผลการตรวจวัดคุณภาพน้ำทิ้ง (Wastewater Quality) จำนวน 2 สถานี คือ บ่อพักน้ำทิ้งสุดท้ายก่อนระบายออกสู่ท่อระบายน้ำสาธารณะ ตึก A และบ่อพักน้ำทิ้งสุดท้ายก่อนระบายออกสู่ท่อระบายน้ำสาธารณะ ตึก B เปรียบเทียบกับประกาศกระทรวงทรัพยากรธรรมชาติและสิ่งแวดล้อม เรื่อง กำหนดมาตรฐานควบคุมการระบายน้ำทิ้งจากอาคารบางประเภท และบางขนาด ลงวันที่ 7 พฤศจิกายน 2548 ประกาศในราชกิจจานุเบกษา เล่มที่ 122 ตอนที่ 125ง วันที่ 29 ธันวาคม 2548, อาคารที่ทำการประเภท ก พบว่า ความเป็นกรด-ด่าง (pH), ค่าบีโอดี (Biochemical Oxygen Demand; BOD), ของแข็งแขวนลอยทั้งหมด (Total Suspended Solids; TSS), ของแข็งละลายน้ำทั้งหมด (Total Dissolved Solids; TDS), น้ำมันและไขมัน (Fat Oil & Grease; FOG), ค่าทีเคเอ็น (Total Kjeldahl Nitrogen; TKN) และค่าซัลไฟด์ (Sulfide;  $S^{2-}$ ) มีค่าอยู่ในเกณฑ์มาตรฐานที่กำหนด

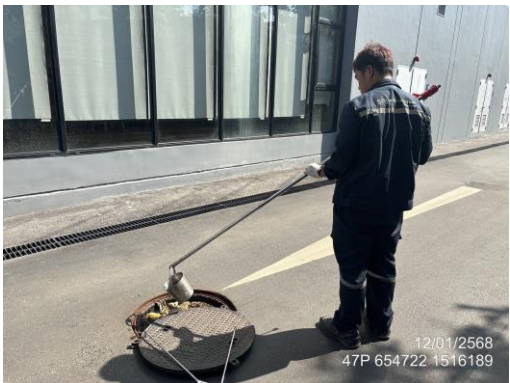
| <p>น้ำทิ้งก่อนเข้าระบบบำบัด ตึก B</p> | <p>บ่อกักน้ำทิ้งสุดท้ายก่อนระบายออกสู่ท่อระบายน้ำ<br/>สาธารณะ ตึก B</p> |

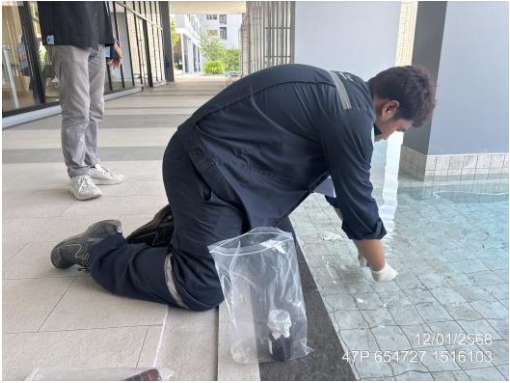
| <p>รูปที่ 3-2 จุดเก็บตัวอย่างน้ำสรวายน้ำ โครงการ The Livin Phetkasem<br/>ระหว่างเดือนกรกฎาคม - ธันวาคม พ.ศ.2568</p> | |

เมื่อนำผลการตรวจวัดคุณภาพน้ำจากสระว่ายน้ำ (Swimming pool water) น้ำในสระว่ายน้ำส่วนลึกและน้ำในสระว่ายน้ำส่วนต้นของโครงการ เปรียบเทียบกับมาตรฐานตามพระราชบัญญัติการสาธารณสุข พ.ศ. 2535 มาตรา 32(2) คำแนะนำของคณะกรรมการสาธารณสุข ฉบับที่ 1/2550 เรื่อง การควบคุมการประกอบกิจการสระว่ายน้ำ หรือกิจการอื่นๆ ในทำนองเดียวกัน พบว่า ทั้ง 2 สถานีมีค่าอยู่ในเกณฑ์มาตรฐาน

| <p>บริเวณสรวายน้ำส่วนต้น</p> | <p>บริเวณสรวายน้ำส่วนลึก</p> |
