ผลการพิจารณารายงานการวิเคราะห์ผลกระทบสิ่งแวดล้อม
และเงื่อนไขมาตรการด้านสิ่งแวดล้อมแนบท้าย
ประทานบัตรที่ 30234/15864

มาตรการป้องกันและแก้ไขผลกระทบสิ่งแวดล้อม และมาตรการติดตามตรวจสอบคุณภาพสิ่งแวดล้อม

โครงการเหมืองแร่โดโลไมต์
คำขอประทานบัตรที่ 2/2546

ตำบลท่าอุแท อำเภอกาญจนดิษฐ์ จังหวัดสุราษฎร์ธานี

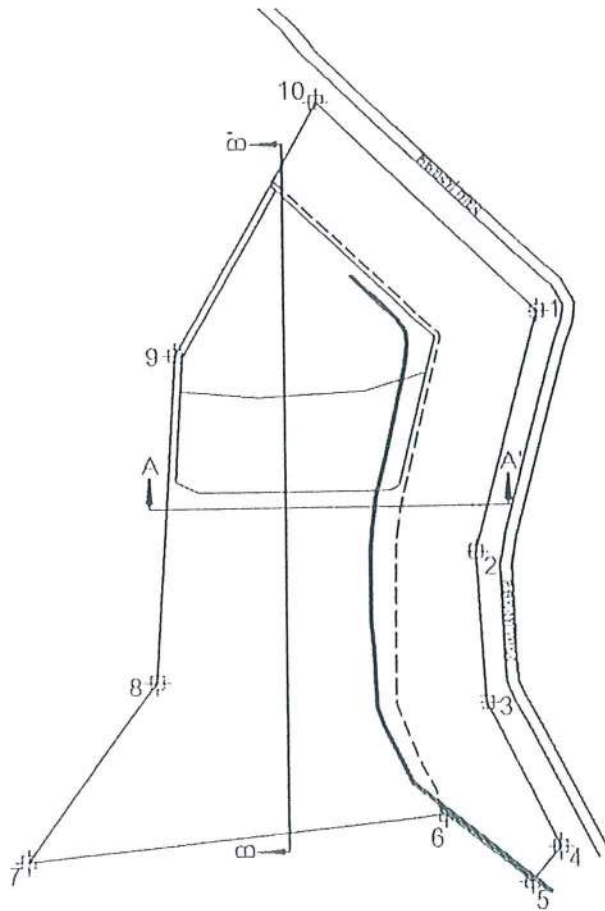
รูปที่ 2 สภาพหน้าเหมืองเมื่อสิ้นสุดปีที่ 1

สัญลักษณ์	ความหมาย
-----	แนวกันเขตห้ามทำเหมืองฯ 50 เมตร
	เปลือกดิน
	แร่ไดโอมไซต์
—>—>—>	แนวเส้นทางขนส่งภายในเหมือง

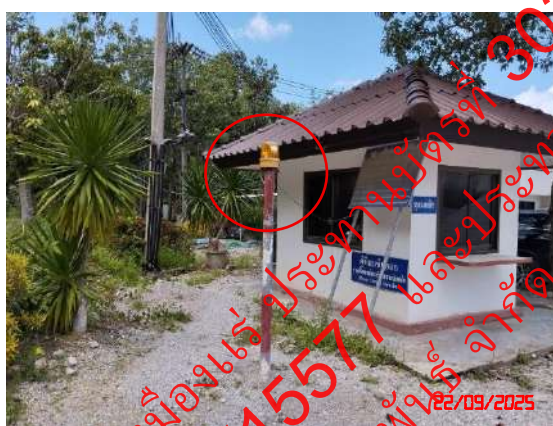
รูปที่ 12 ป้ายเตือนการจราจรและสัญญาณไฟกะพริบ

สถานีไฟกระพริบ

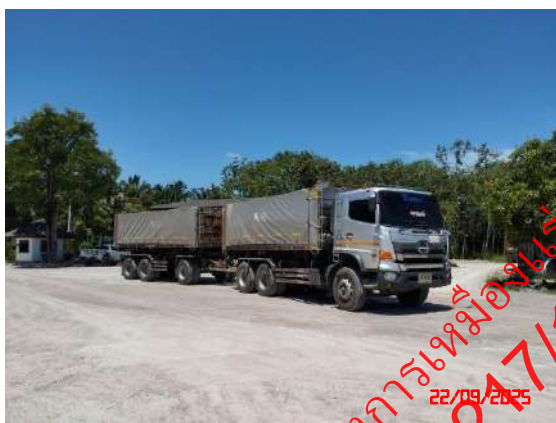
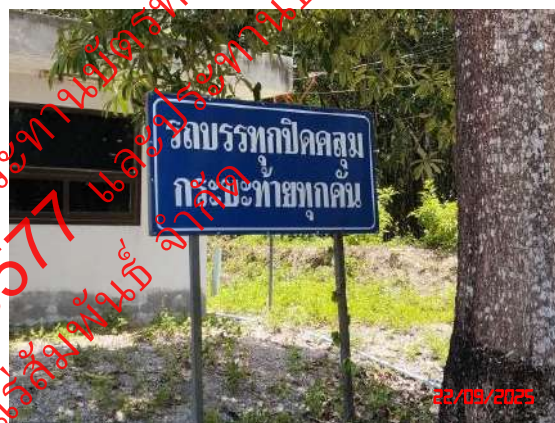
รูปที่ 14 การปิดคลุมกระบะรถบรรทุกและป้ายเตือน

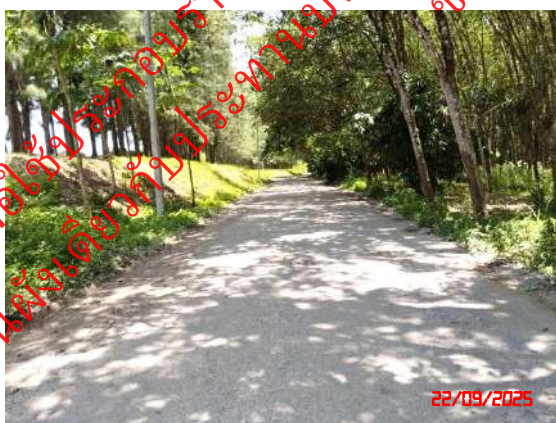
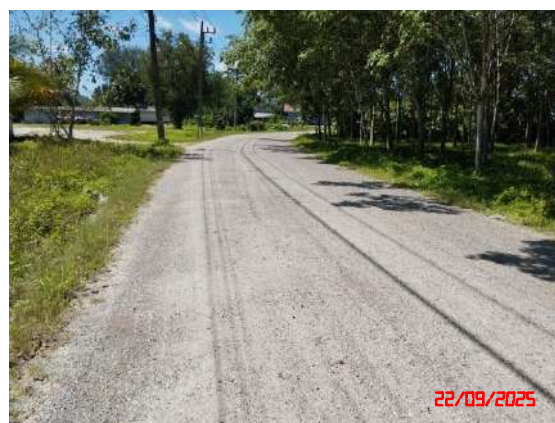
รูปที่ 15 แนวต้นไม้บริเวณเส้นทางขนส่งแร่

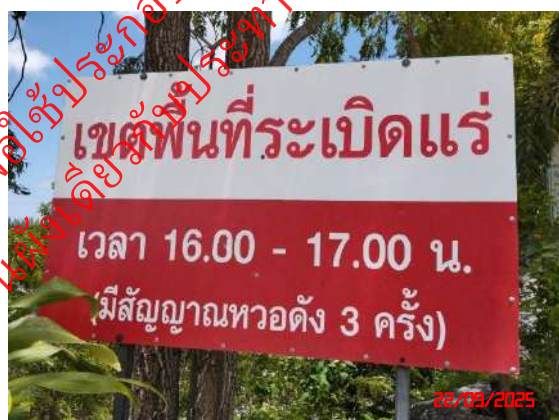
รูปที่ 18 ป้ายแสดงพื้นที่และเวลาการระเบิด

ป้ายแสดงเวลาทำการระเบิด

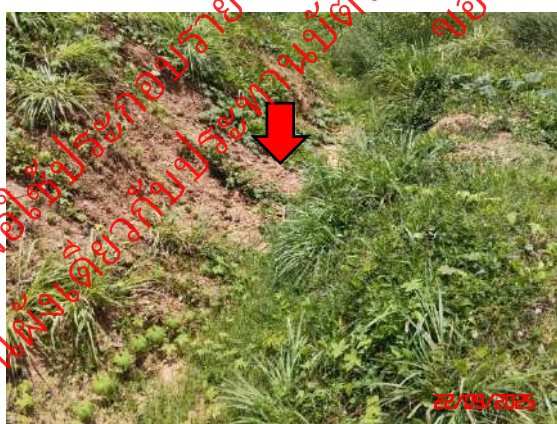
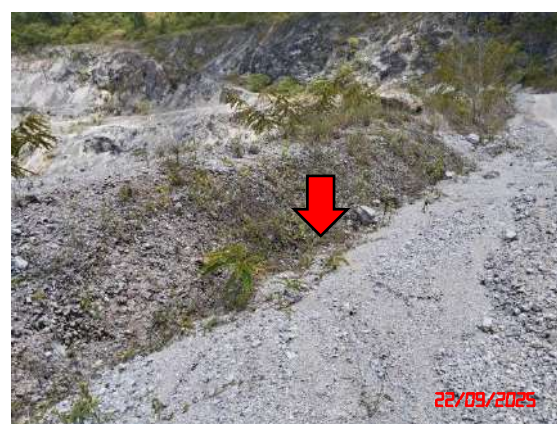
รูปที่ 20 คูระบายน้ำ

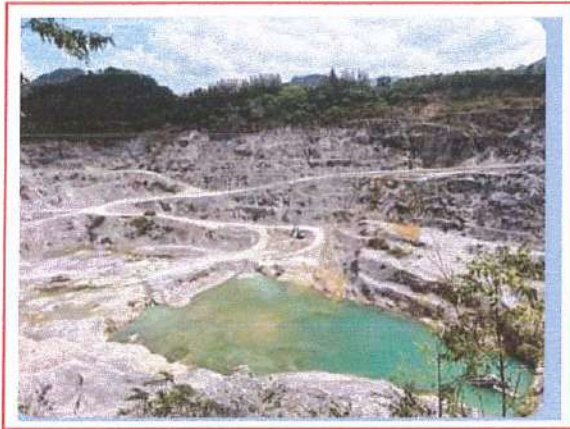
รูปที่ 1 พัฒนาหน้าเหมืองเป็นแบบขั้นบันได

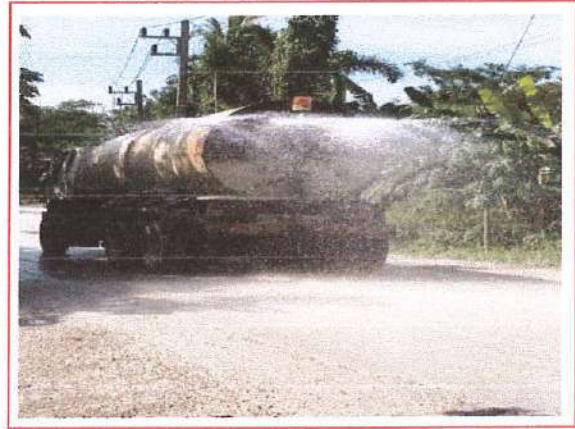
รูปที่ 2 ใช้รถบรรทุกน้ำฉีดพรมบริเวณเส้นทาง
ลำเลียงแร่

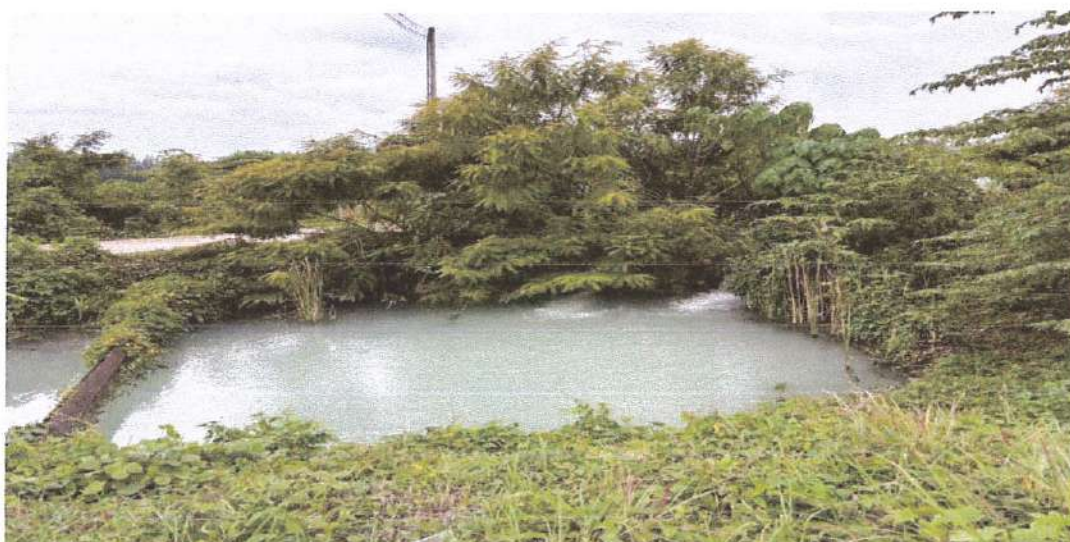
รูปที่ 4 ปอดักตะกอนดินรองรับน้ำจากภูเขาไฟ
และน้ำจากชุมชนเหมือง
