บทที่ 4

ผลการตรวจวัดเพื่อตรวจติดตาม คุณภาพสิ่งแวดล้อม

จากการตรวจวิเคราะห์คุณภาพน้ำเพื่อตรวจติดตามตรวจสอบคุณภาพสิ่งแวดล้อมของ โครงการ โรงแรม อีชี แพลนเนต ภูเก็ต ป่าตอง ในระหว่างเดือนกรกฎาคม-ธันวาคม 2568 พบว่าทางโครงการมีการตรวจวิเคราะห์คุณภาพน้ำ ที่หลังบำบัดเป็นประจำทุกเดือน ตรวจวิเคราะห์คุณภาพน้ำใช้ ทุก 4 เดือน/ครั้ง และมีการตรวจวิเคราะห์เชื้อ *Legionella spp.* ในน้ำทิ้งอาคาร ทุก 6 เดือน/ครั้ง ซึ่งผลการวิเคราะห์สามารถสรุปได้ดังต่อไปนี้

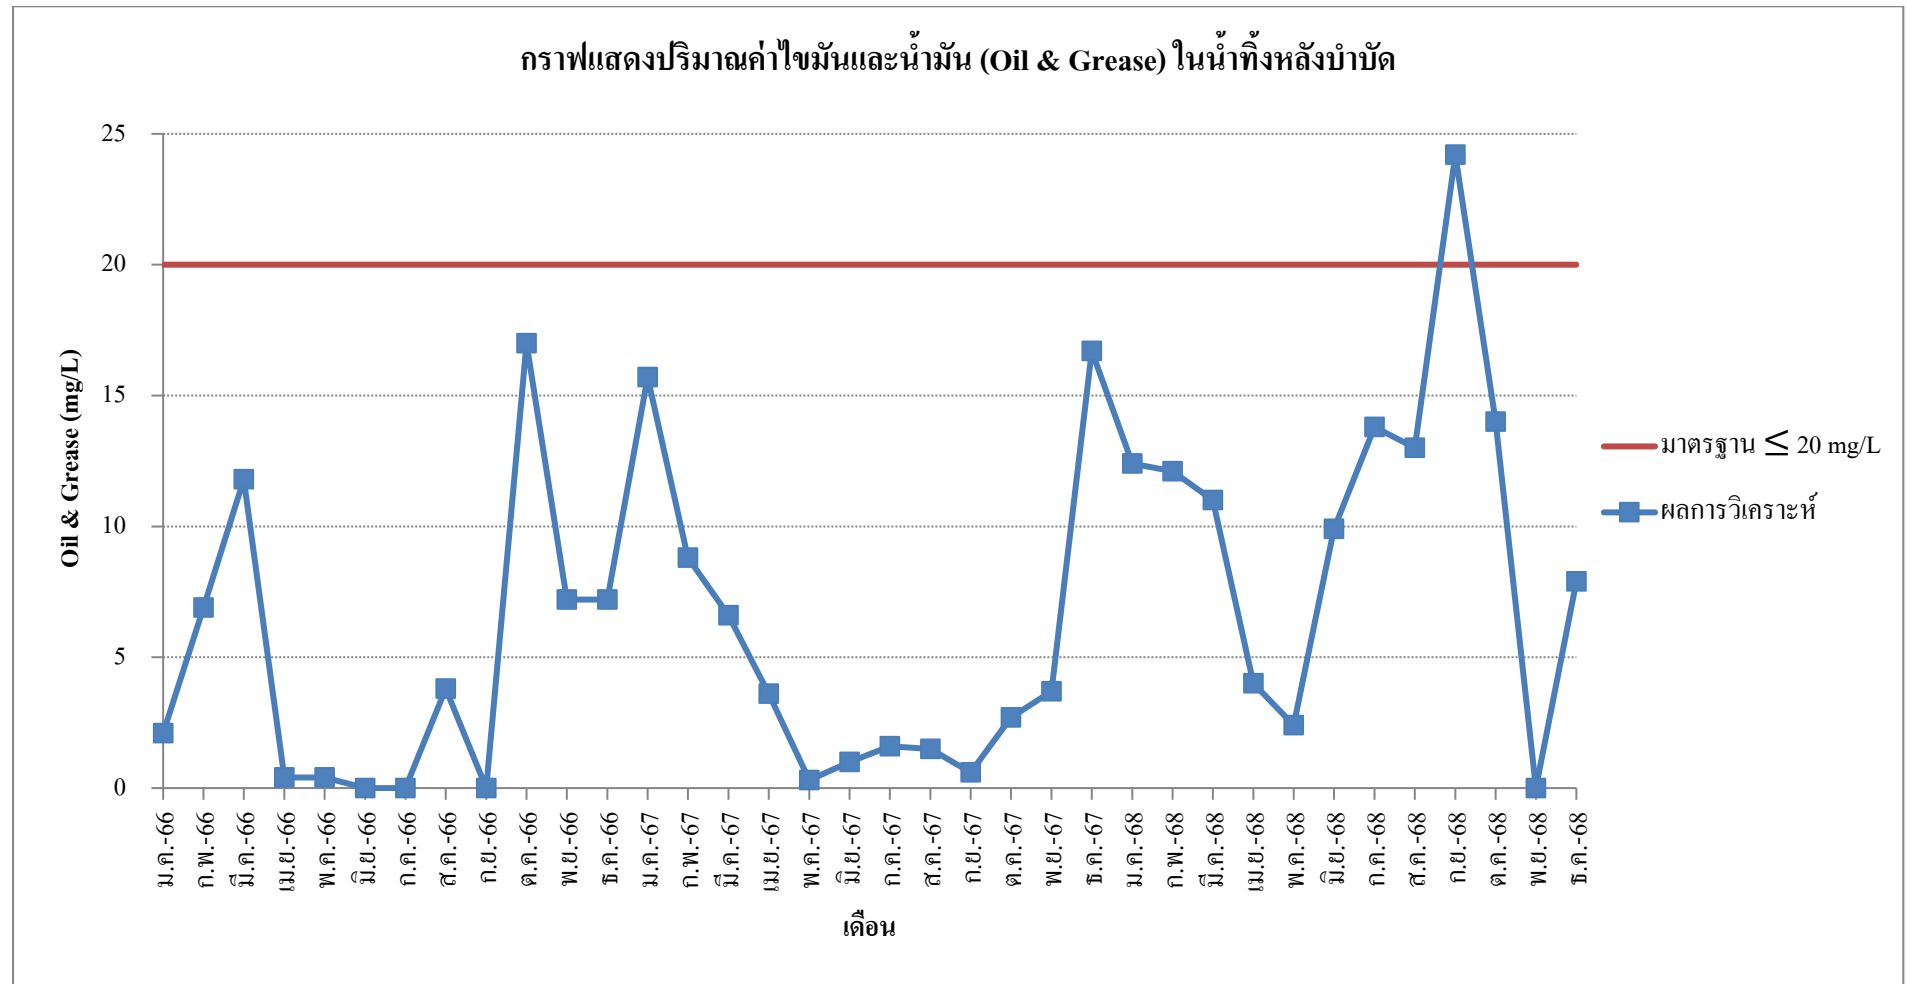
5. ปริมาณค่าไขมันและน้ำมัน (Oil & Grease) อยู่ในช่วงตรวจไม่พบถึง 24.2 มิลลิกรัม/ลิตร (มาตรฐาน ≤ 20 มิลลิกรัม/ลิตร) สรุปได้ว่าคุณภาพน้ำทิ้งหลังบำบัดของโครงการมีปริมาณค่าไขมันและน้ำมันอยู่ในเกณฑ์มาตรฐาน แต่ในเดือนกันยายนพบว่ามีปริมาณค่าไขมันและน้ำมัน BOD เกินกว่าเกณฑ์มาตรฐาน (ภาพที่ 4-5)

ภาพที่ 4-5 แสดงปริมาณค่าไขมันและน้ำมัน (Oil & Grease) ในน้ำทิ้งหลังบำบัด
