1.1 ความเป็นมาของการจัดทำรายงาน

1.2 รายละเอียดของโครงการโดยสังเขป

1. ชื่อโครงการ โครงการทำเหมืองแร่หินอุตสาหกรรมชนิดหินปูน เพื่อทำปูนขาว ของ บริษัท ศิลาชัยเจริญ จำกัด ประทานบัตรที่ 33853/16496 ร่วมแผนผังโครงการทำเหมืองเดียวกันกับประทานบัตรที่ 33773/16175

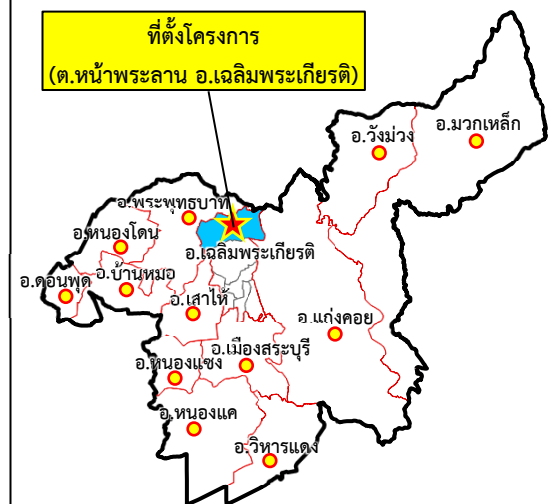
รูปที่ 1.1-1

ที่ตั้งและสภาพภูมิประเทศบริเวณพื้นที่โครงการ

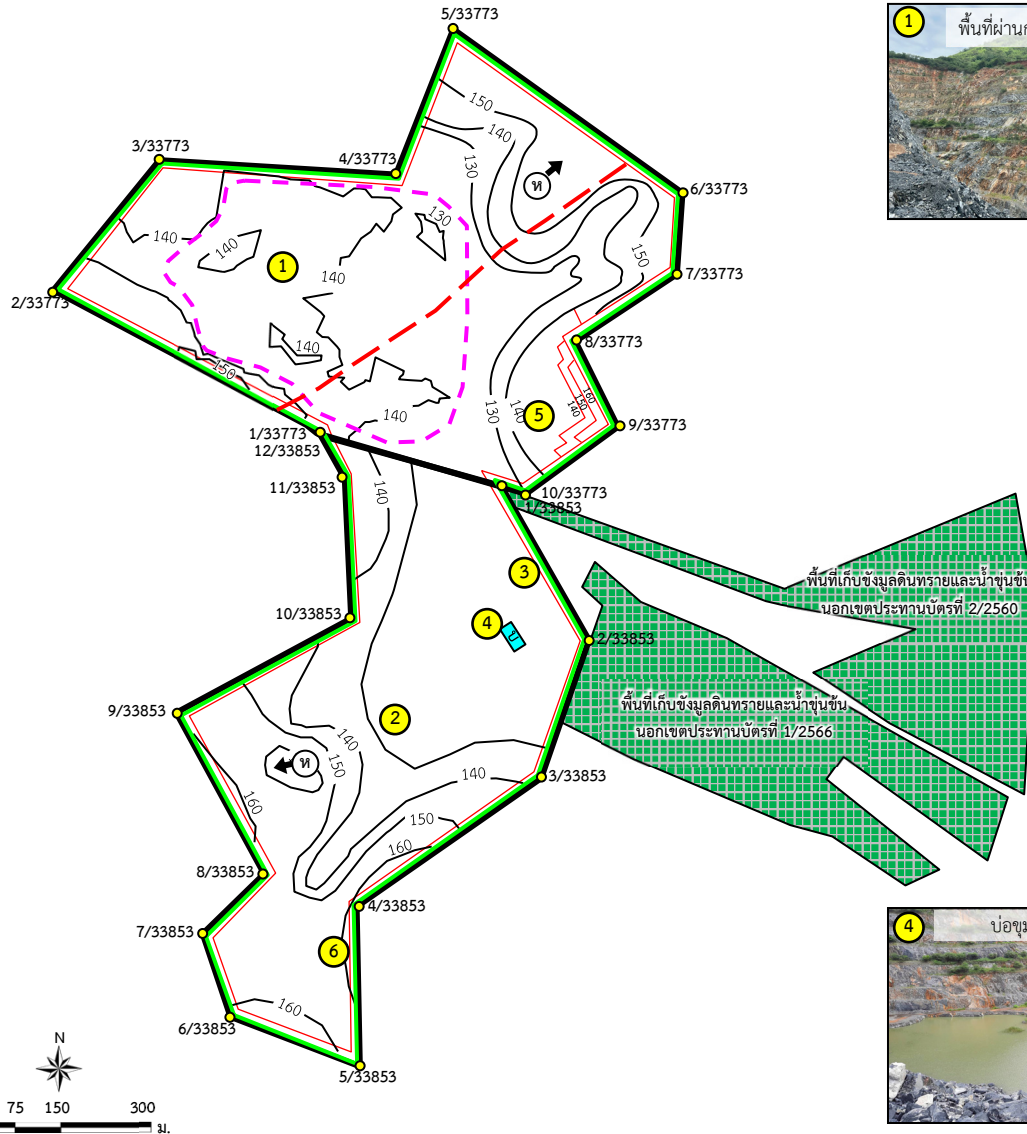
รูปที่ 1.3-2

การใช้ประโยชน์ที่ดินภายในโครงการ

ภายในพื้นที่โครงการ ประกอบด้วย พื้นที่ทำเหมือง บ่อตกตะกอน คันทำนบดิน คูระบายน้ำ แนวเวนคืนการทำเหมืองระยะ 10 ม. นอกจากนี้บริเวณติดกับพื้นที่โครงการมีพื้นที่เก็บขังมูลดินทรายและน้ำขุ่นขึ้นนอกเขตประทานบัตรที่ 2/2560 และพื้นที่เก็บขังมูลดินทรายและน้ำขุ่นขึ้นนอกเขตประทานบัตรที่ 1/2566 ของบริษัท ศิลาชัยเจริญ จำกัด ที่มีการใช้ประโยชน์ในการเก็บกองเปลือกดินและเศษหิน ดังรูปที่ 1.3-2
