รายงานผลการปฏิบัติตามมาตรการป้องกันและแก้ไขผลกระทบสิ่งแวดล้อม  
และมาตรการติดตามตรวจสอบผลกระทบสิ่งแวดล้อม

โครงการ โรงแรม เดอะ เนเจอร์ ภูเก็ต

ประจำเดือนกรกฎาคม – ธันวาคม 2568

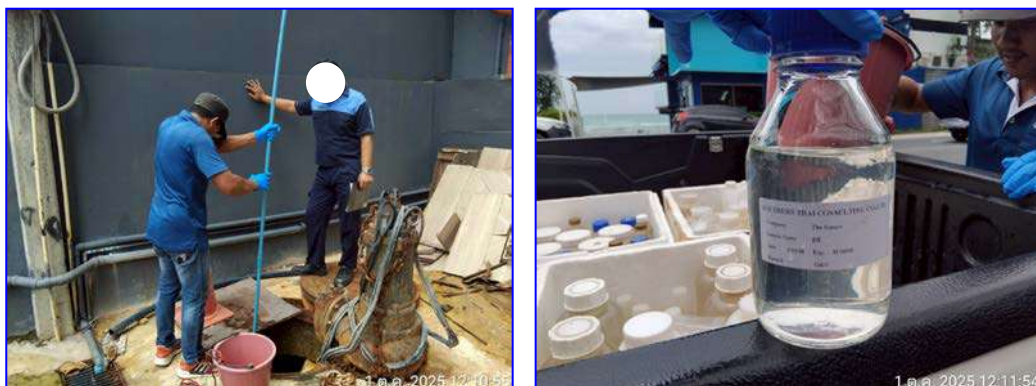
รูปที่ 3.1 แสดงการเก็บตัวอย่างน้ำผ่านการบำบัด

การตรวจวิเคราะห์คุณภาพน้ำผ่านการบำบัด ของโครงการ โรงแรม เดอะ เนเจอร์ ภูเก็ต บริษัท ธาธาบุรี จำกัด ประจำเดือนกรกฎาคม-ธันวาคม 2568 แสดงดังรูปที่ 3.1
