เอกสารตรวจสอบหม้อแปลงไฟฟ้าโดยเจ้าหน้าที่การไฟฟ้าส่วนภูมิภาค

ANNUAL REPORT 2025

ELECTRICAL PREVENTIVE MAINTENANCE OAKWOOD HOTEL & RESIDENCE SRIRACHA

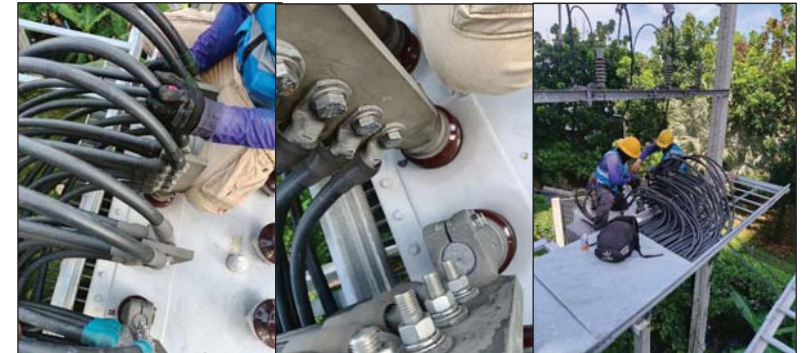
ปลดสายbusซึ่งเพื่อเมกเกอร์หม้อแปลงไฟฟ้า

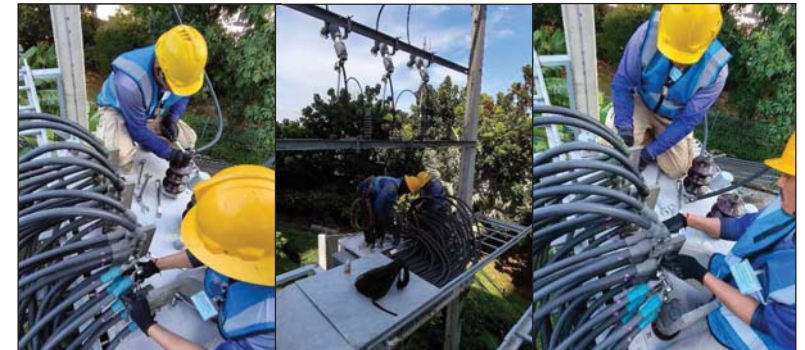
ปลดสายbusซึ่งเพื่อเมกเกอร์หม้อแปลงไฟฟ้า

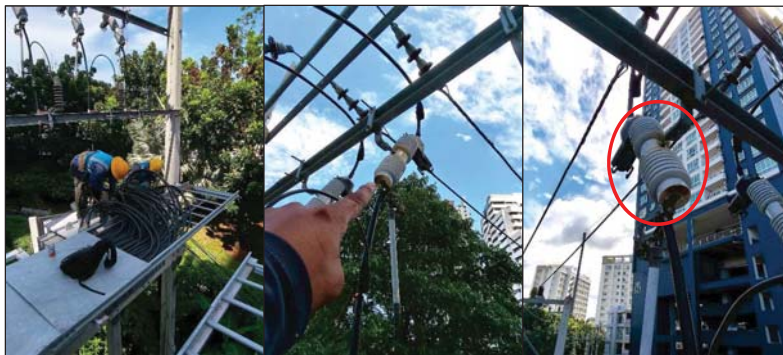
ดรอพอาร์ท Phase B ชำรุด แดกชำรุด ควรเปลี่ยนใหม่

- หม้อแปลงไฟฟ้า TR.1 สามารถใช้งานได้ตามปกติ
- หม้อแปลงไฟฟ้า TR.2 ครอบเอาท์ พิวส เฟส B แตกชำรุด เสื่อมสภาพการใช้งาน ควรเปลี่ยนใหม่
- วัดค่าความเป็นฉนวนโดยรวมหม้อแปลงไฟฟ้า (Insulation resistance test) ค่าที่วัดได้ผ่านตามมาตรฐาน
- วัดค่าความเป็นฉนวนของน้ำมันหม้อแปลงไฟฟ้า (Oil dielectric breakdown) ค่าที่วัดได้ผ่านตามมาตรฐาน
- วัดค่าการรั่วของหม้อแปลงไฟฟ้า (Grounding system test) ค่าที่วัดได้ผ่านตามมาตรฐาน
- อุปกรณ์หม้อแปลงไฟฟ้า สามารถใช้งานได้ตามปกติ

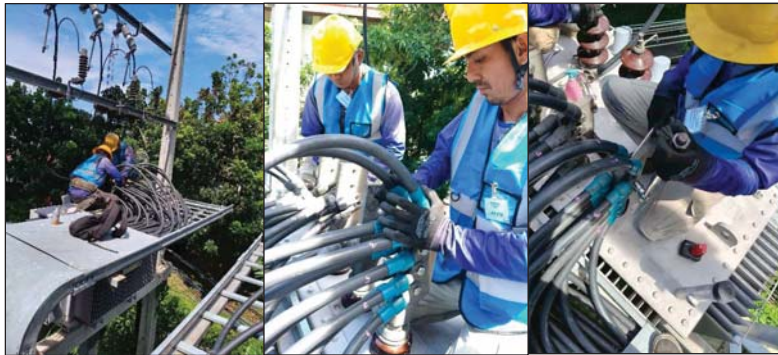
เข้าสายบูชชิง พร้อมกวดขันน็อตแน่นือตจุดต่อ

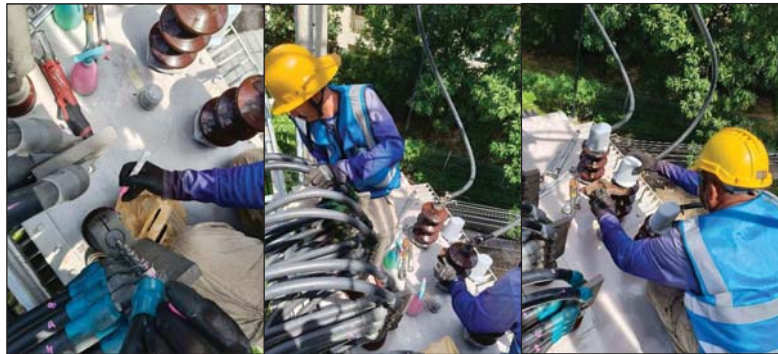
เช็ดทำความสะอาดอุปกรณ์หม้อแปลงไฟฟ้า พร้อมกวดขันน็อตแน่นือตจุดต่อ

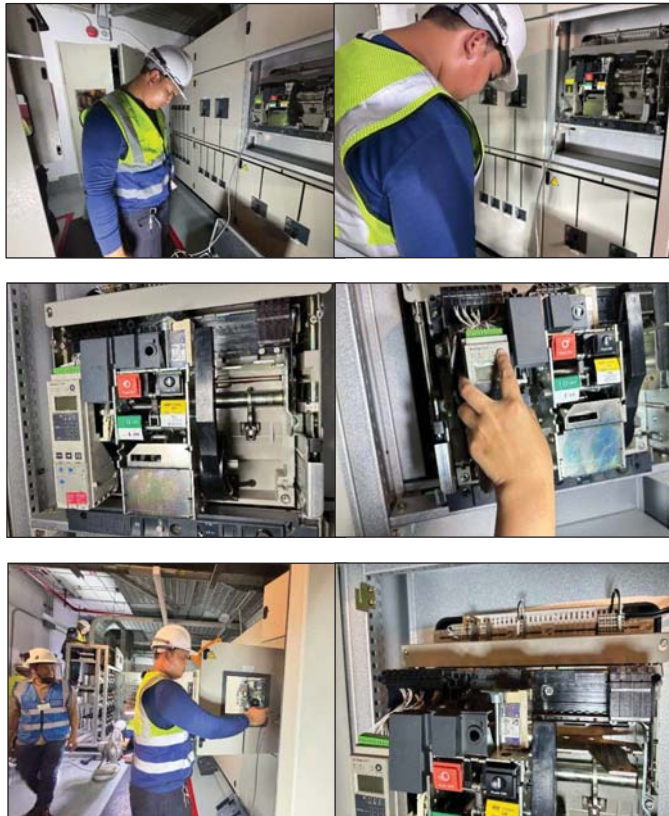
ถอดหน้ากากอุปกรณ์ เพื่อตรวจสอบกลไกการทำงาน

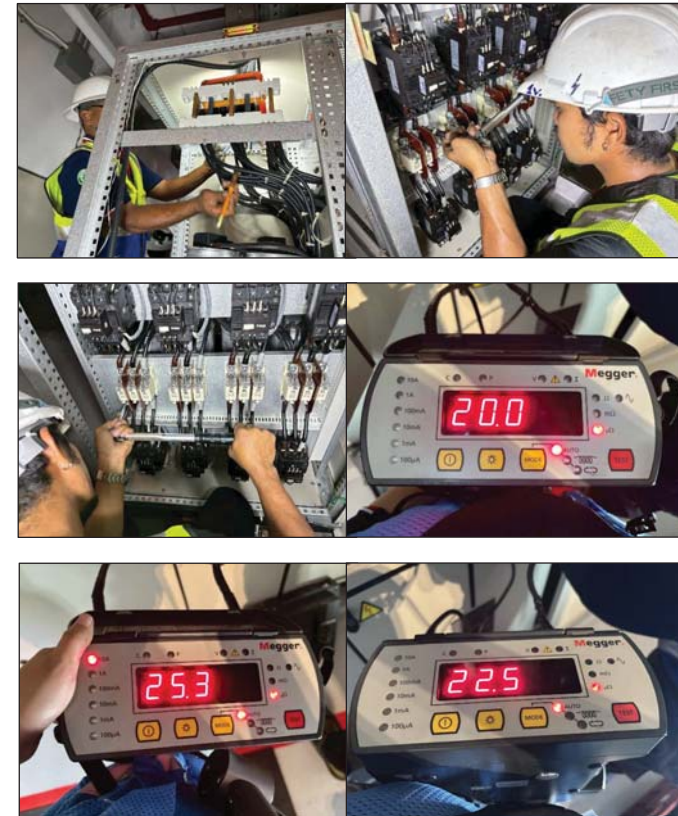
วัดค่าความต้านทานหน้าสัมผัสอุปกรณ์ (Contact resistance test)

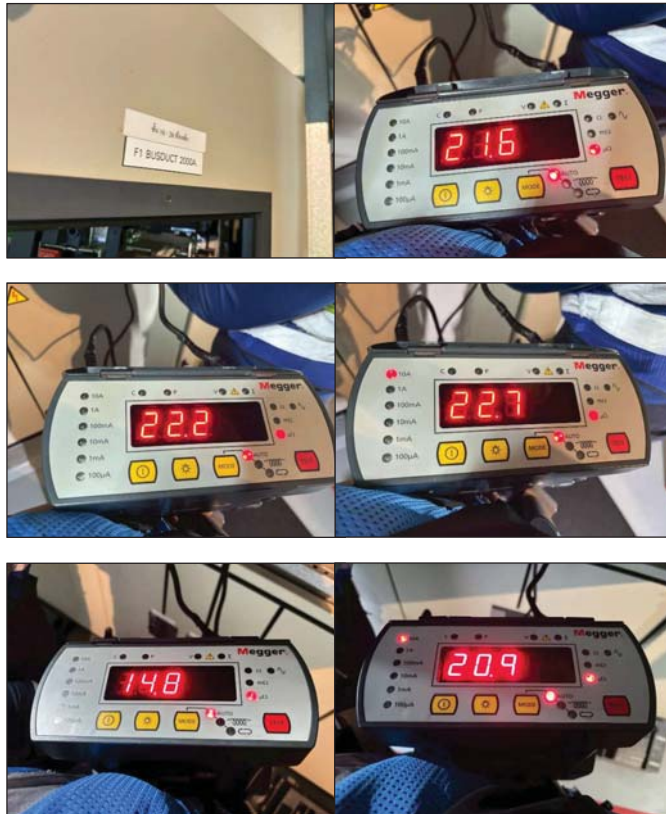
วัดค่าความต้านทานหน้าสัมผัสอุปกรณ์ (Contact resistance test)

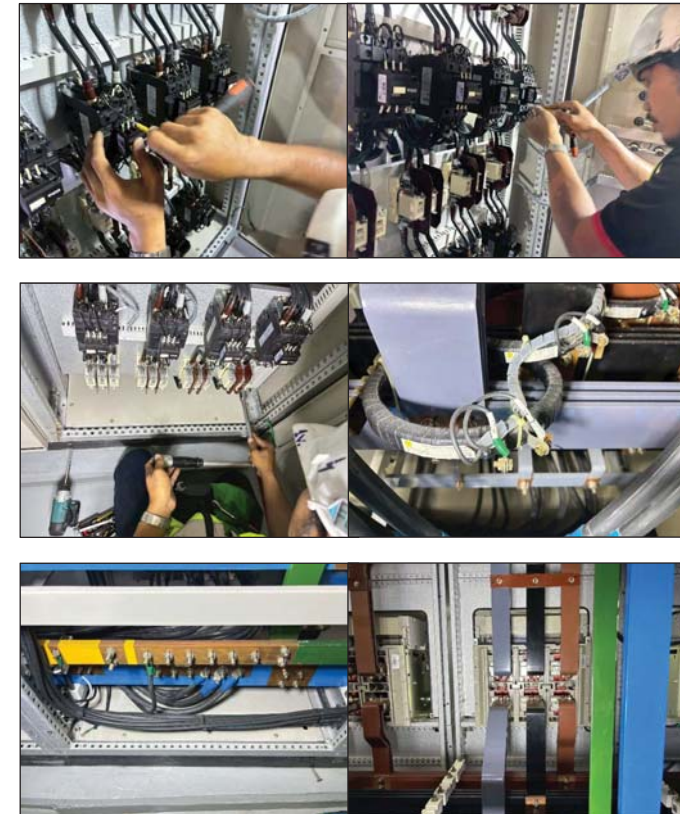
ทำความสะอาด พร้อมกวดขันแน่นน็อตจุดต่ออุปกรณ์

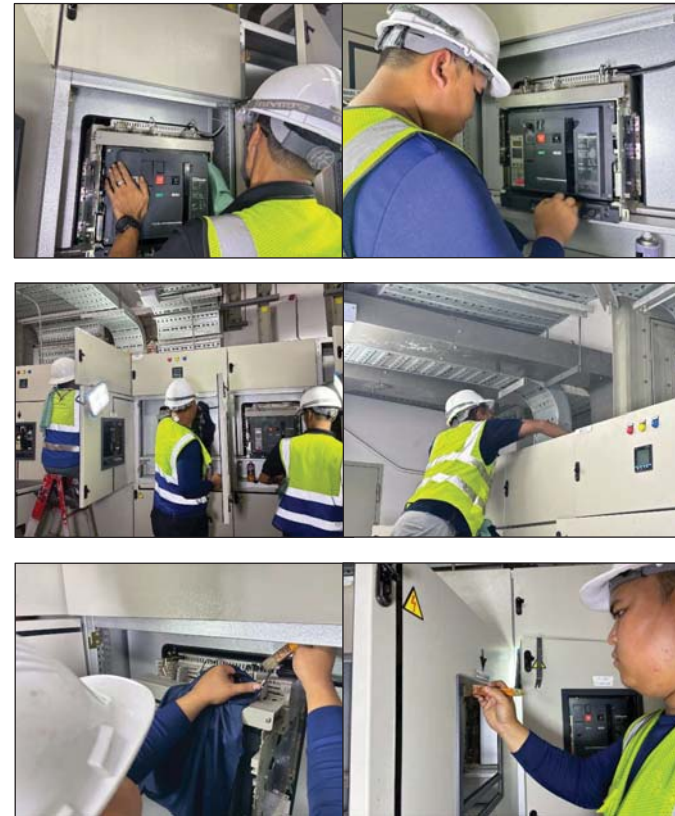
ใช้แปรงขัดทำความสะอาดอุปกรณ์ Main air circuit breaker

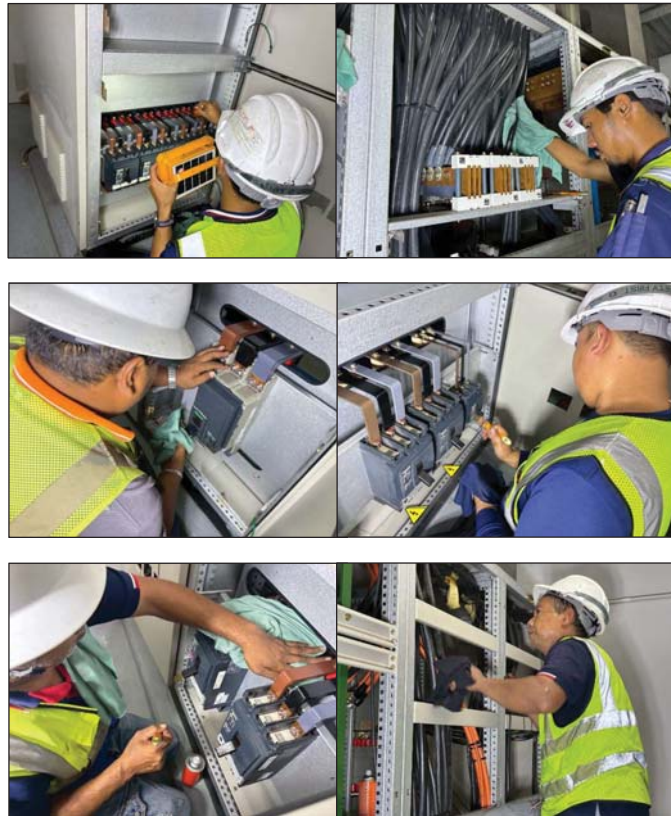
เช็ดทำความสะอาดอุปกรณ์ พร้อมฉีดน้ำยาไล่ความชื้น

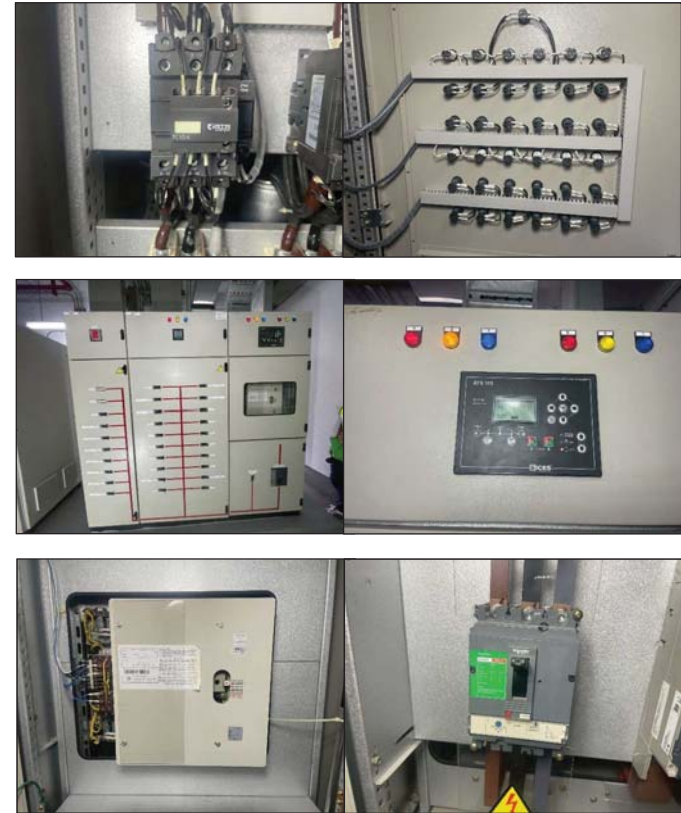
ตรวจเช็คอุปกรณ์ตู้ MDB-2

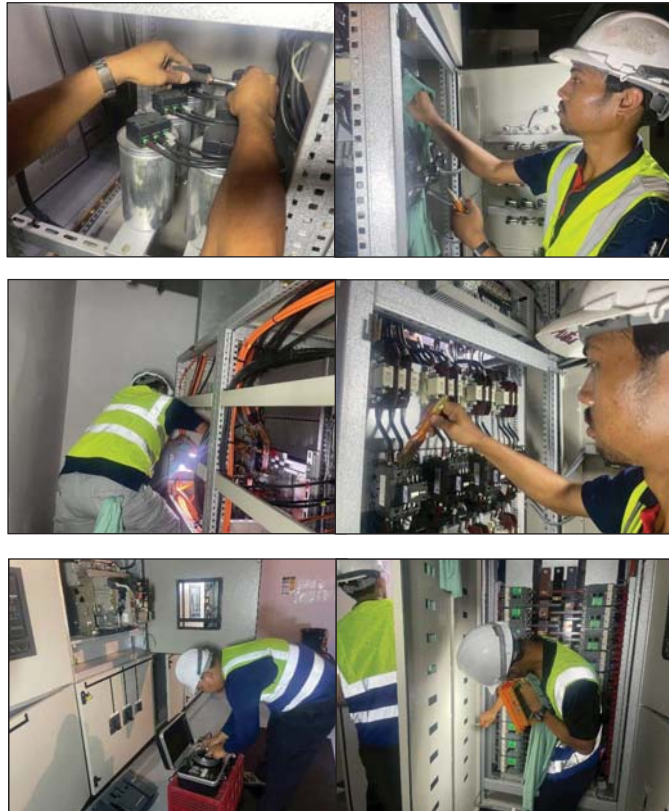
ทำความสะอาดอุปกรณ์ พร้อมกวดขันยึดแน่นน็อตจุดต่อ

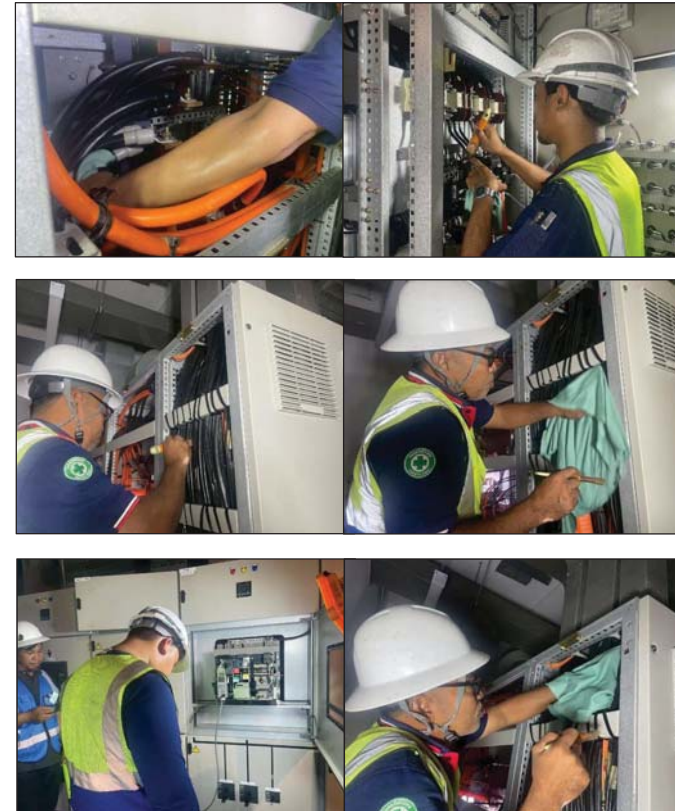
ใช้แปรงขัดทำความสะอาดอุปกรณ์ตู้ MDB

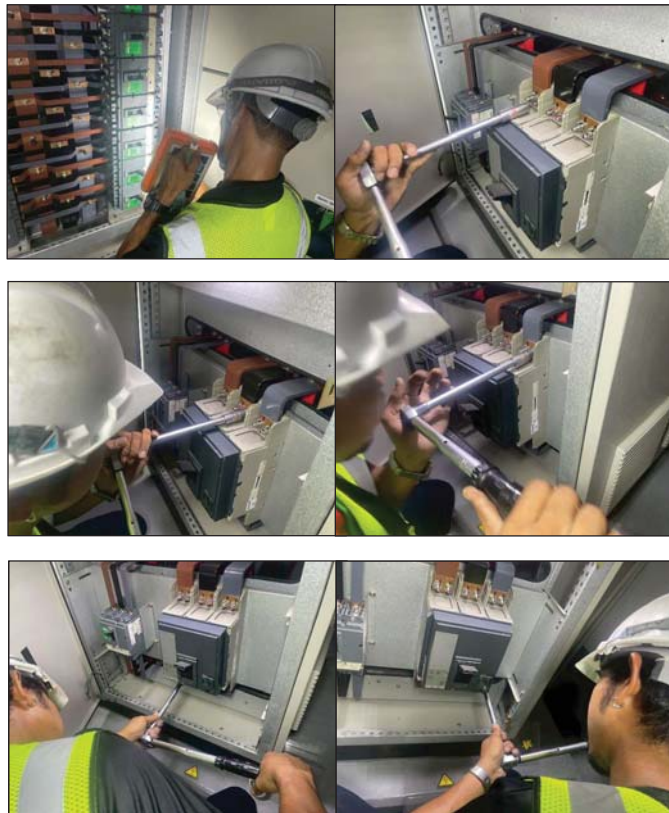
กวาดขันน็อตแน่นน็อตจุดต่ออุปกรณ์

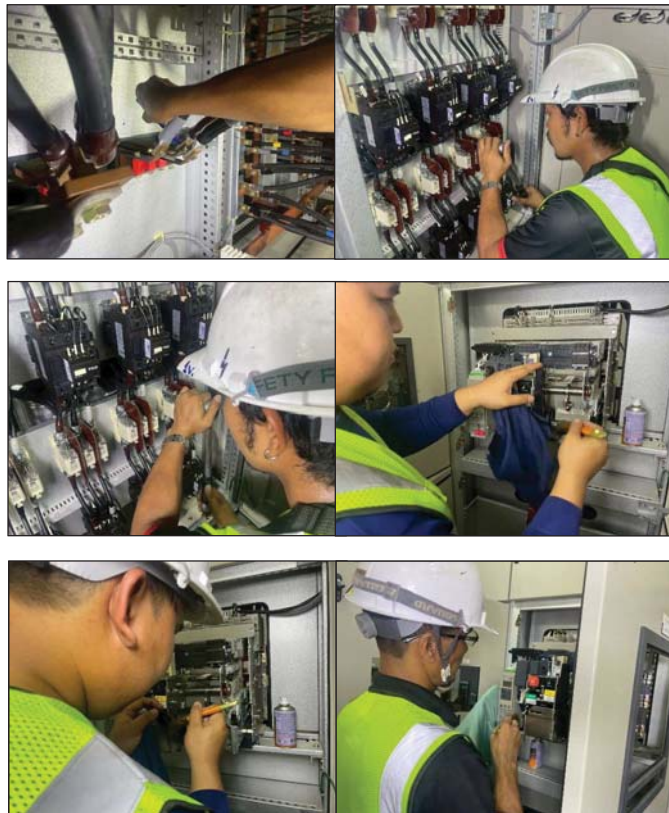
ใช้แปรงขัดทำความสะอาดอุปกรณ์ พร้อมฉีดน้ำยาไล่ความชื้น

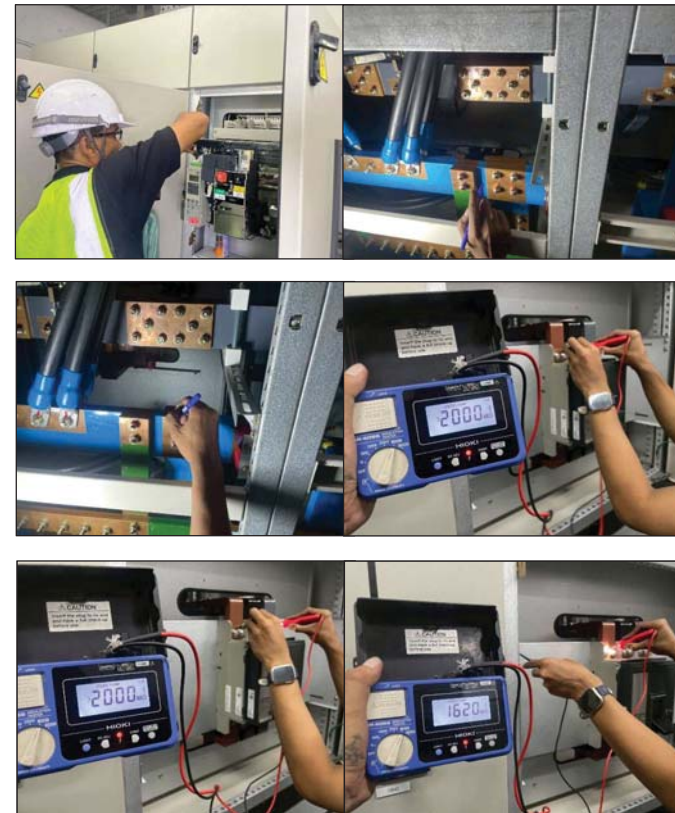
วัดค่าความเป็นฉนวนบัสบาร์ (Busbar insulation resistance test)

- ทดสอบค่าความเป็นฉนวนบัสบาร์ (Busbar insulation resistance test) สามารถใช้งานได้ปกติ
- วัดค่ากราวด์ตู้ MDB (Grounding system test) ค่าที่วัดได้ผ่านตามมาตรฐานกำหนด

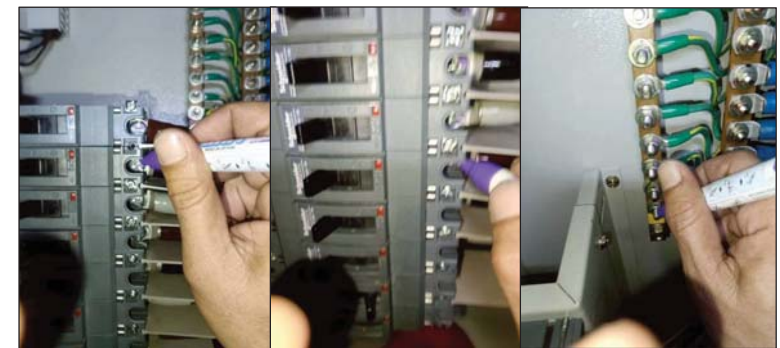
กวาดชั้นอัดแน่นน็อต พร้อมใช้ปากกามาร์กสัญลักษณ์แสดงจุดต่ออุปกรณ์

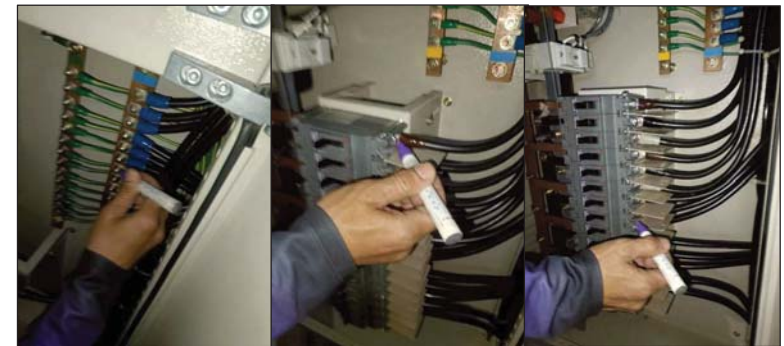
เช็ตทำความสะอาดอุปกรณ์ พร้อมกวดขันอัดแน่นน็อตจุดต่อ

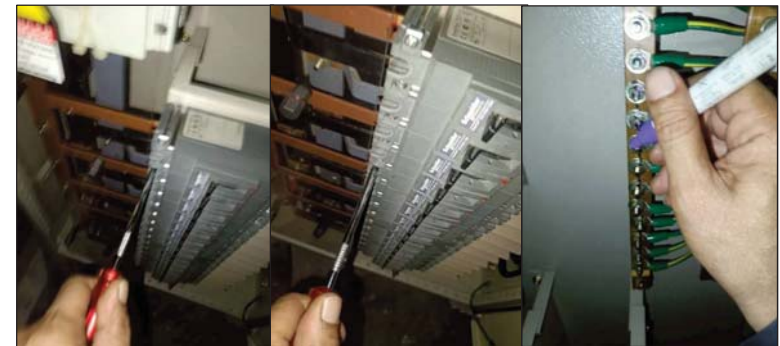
ทำความสะอาดอุปกรณ์ พร้อมกวดขันอัดแน่นน็อตจุดต่อ

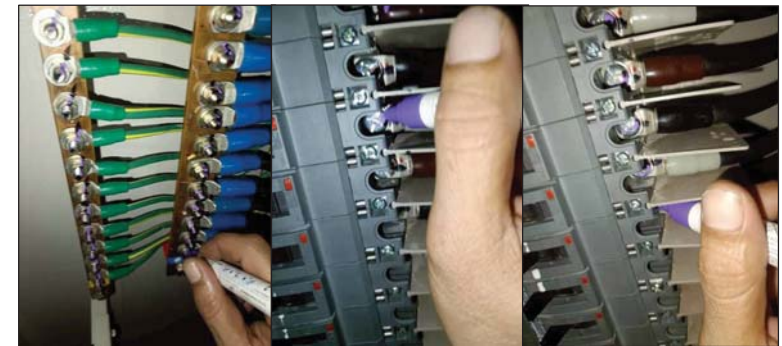
ใช้ปากกามารักสัญลักษณ์พร้อมกวดขันอัดแน่นข้อต่ออุปกรณ์

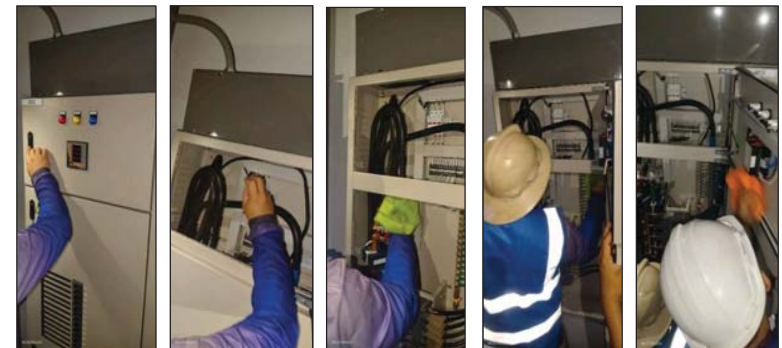
ตรวจเช็ค ทำความสะอาด และบำรุงรักษาอุปกรณ์ ตู้ DB32

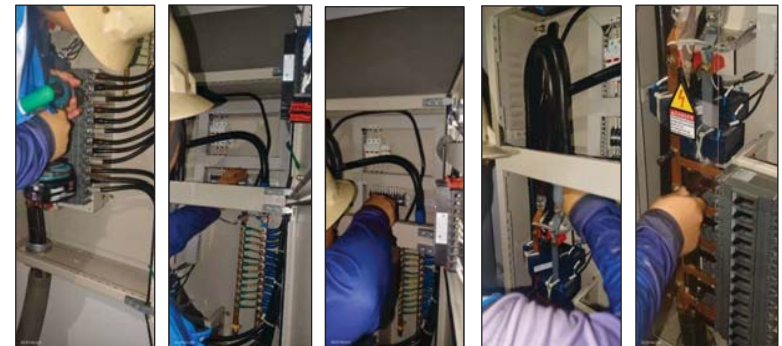
ทำความสะอาด พร้อมกวาดฝุ่นอัดแน่นข้อต่ออุปกรณ์

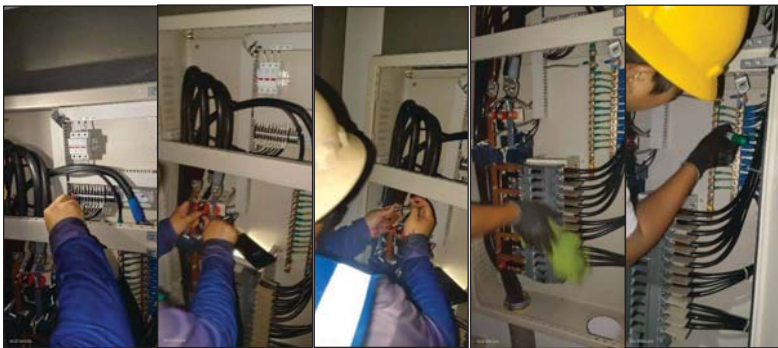
ทำความสะอาด พร้อมกวดขันอัดแน่นข้อต่อจุดต่ออุปกรณ์

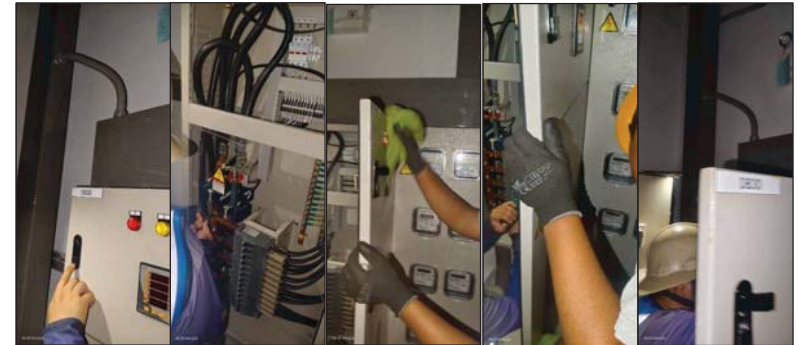
ตรวจเช็ค ทำความสะอาด และบำรุงรักษาอุปกรณ์ ตู้ DB30

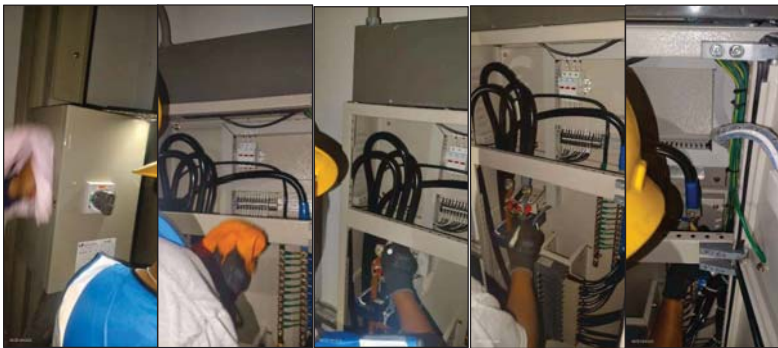
เช็คทำความสะอาดอุปกรณ์ พร้อมกวดขันยึดแน่นน็อตจุดต่อ

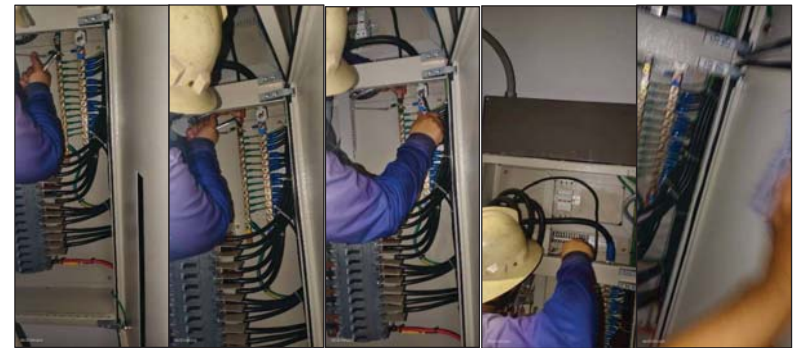
เช็คทำความสะอาดอุปกรณ์ พร้อมกวดขันยึดแน่นน็อตจุดต่อ

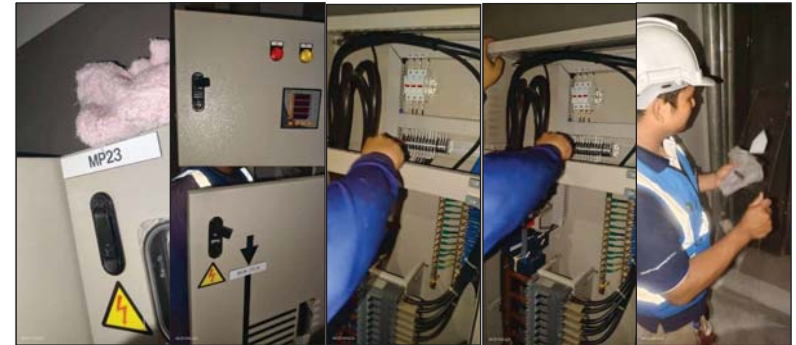
ตรวจเช็ค ทำความสะอาด และบำรุงรักษาอุปกรณ์ ตู้ MP23

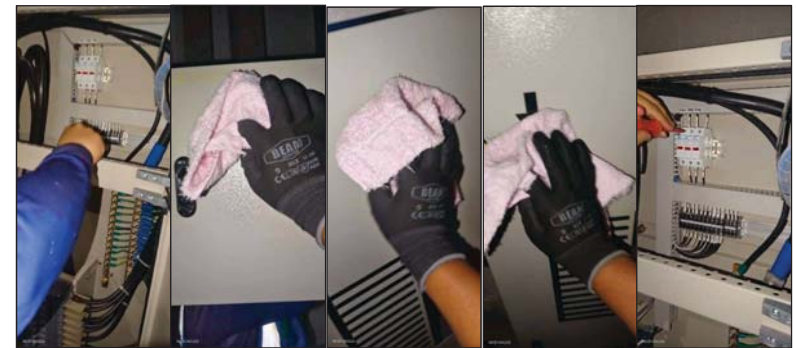
เช็ดทำความสะอาดอุปกรณ์ พร้อมฉีดน้ำยาไล่ความชื้น

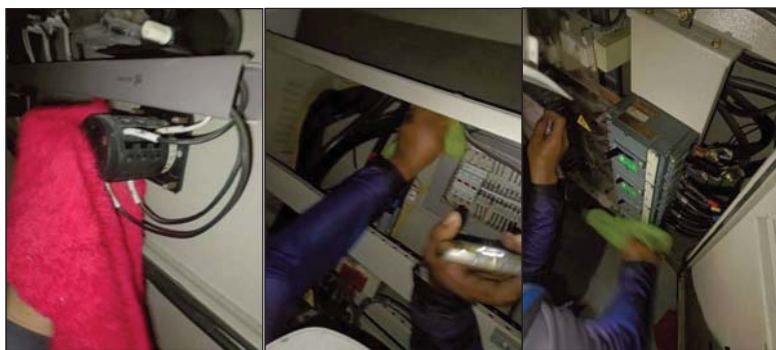
เช็ดทำความสะอาดและบำรุงรักษาชุดตู้ DB ห้องซักผ้า

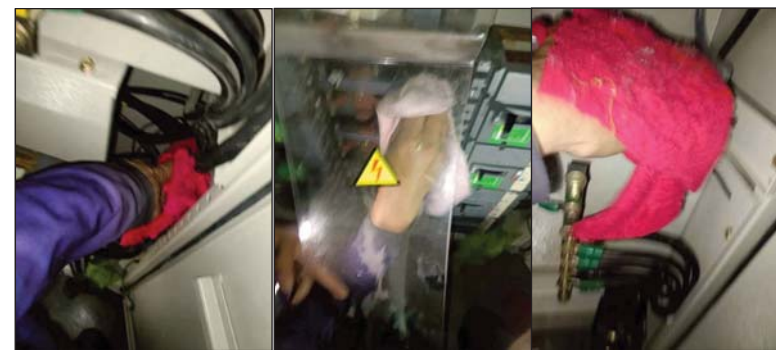
เช็ดทำความสะอาดอุปกรณ์ พร้อมฉีดน้ำยาไล่ความชื้น
