# ผลการตรวจวัดเพื่อตรวจติดตาม คุณภาพสิ่งแวดล้อม

จากการตรวจวิเคราะห์คุณภาพน้ำ เพื่อตรวจติดตามคุณภาพสิ่งแวดล้อมของโครงการ โรงแรม อนันตรา เวเคชั่น คลับ ไม้ขาว ภูเก็ต (เฟส 3) ในเดือนกรกฎาคม – ธันวาคม 2568 ซึ่งทางโครงการได้ทำการตรวจวิเคราะห์คุณภาพน้ำทั้งหลังบำบัด น้ำสระว่ายน้ำ น้ำใช้น้ำแข็ง เป็นประจำทุกเดือน และมีการตรวจวิเคราะห์เชื้อ *Legionella spp.* เป็นประจำทุก 3 เดือน/ครั้ง ซึ่งผลการวิเคราะห์สามารถสรุปได้ดังต่อไปนี้

##### 4.1.1 คุณภาพน้ำทิ้งหลังบำบัด (Effluent)

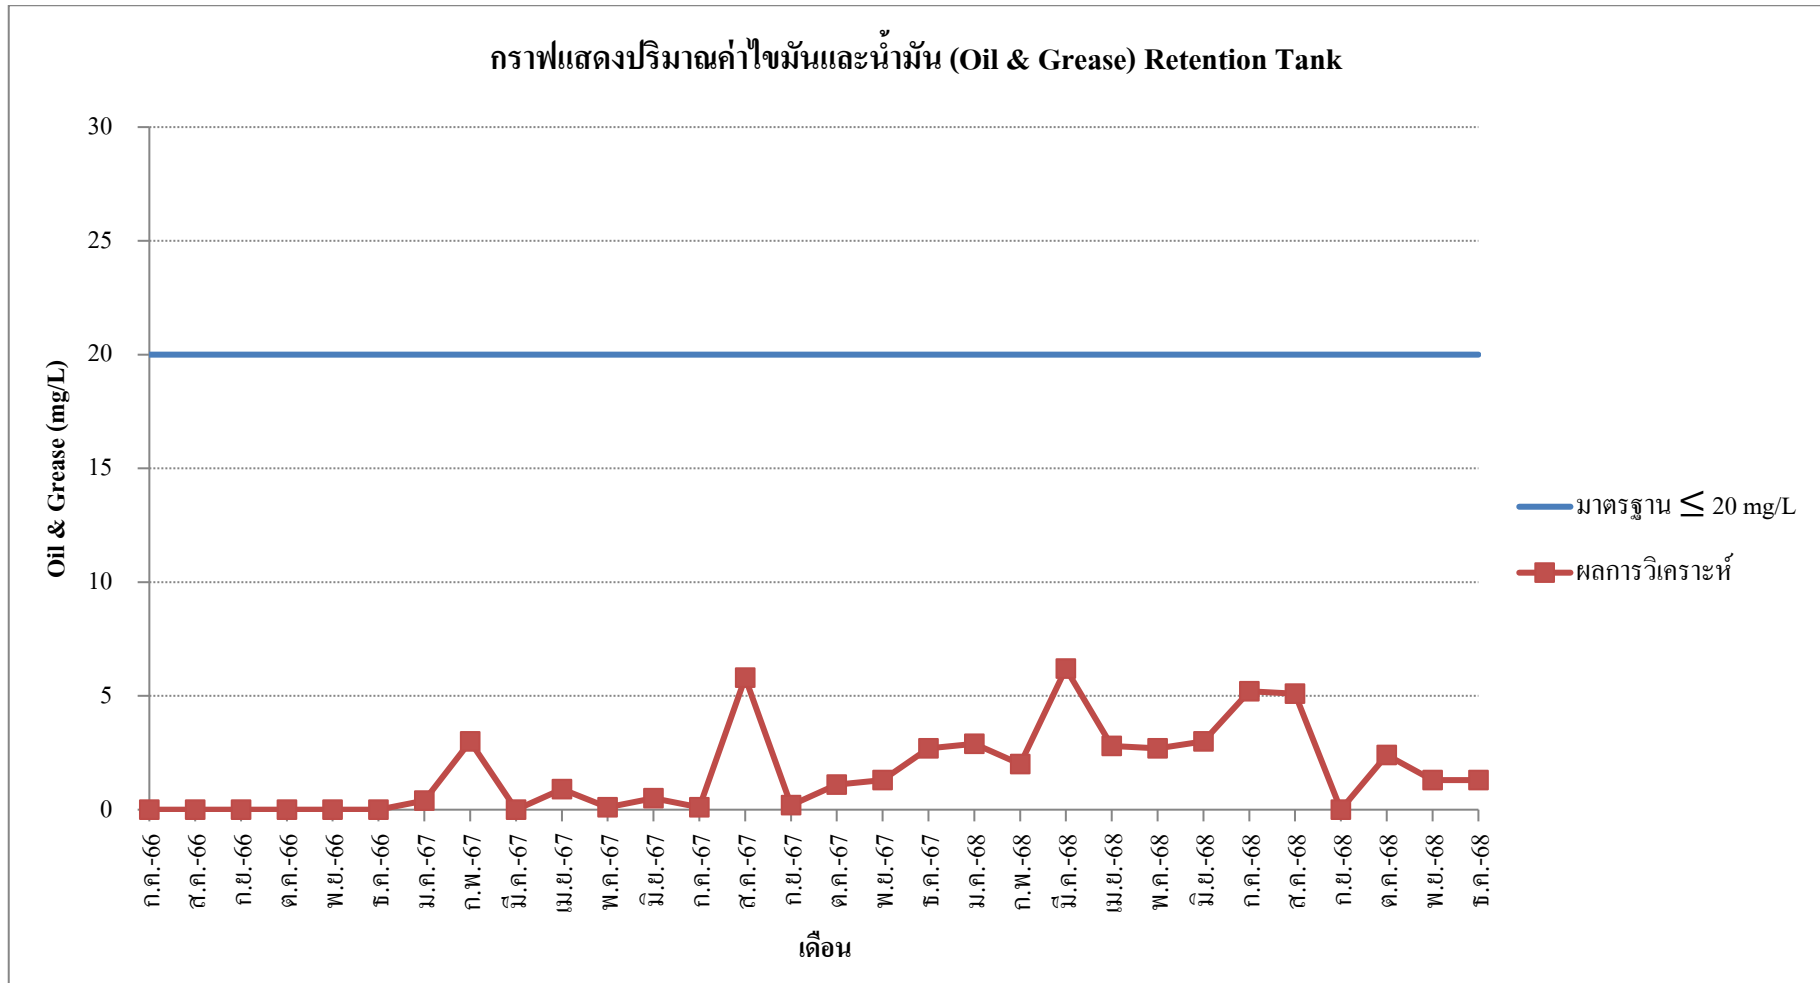
ภาพที่ 4-13 แสดงกราฟปริมาณค่าไขมันและน้ำมัน (Oil & Grease) ในน้ำทิ้งหลังบำบัด Retention Tank

5. ปริมาณค่าไขมันและน้ำมัน (Oil & Grease) อยู่ในช่วงตรวจไม่พบถึง 5.2 (มาตรฐาน  $\leq 20$  มิลลิกรัม/ลิตร) สรุปได้ว่า คุณภาพน้ำทิ้งหลังบำบัดของโครงการมีปริมาณค่าไขมันและน้ำมันอยู่ในเกณฑ์มาตรฐาน (ภาพที่ 4-13)

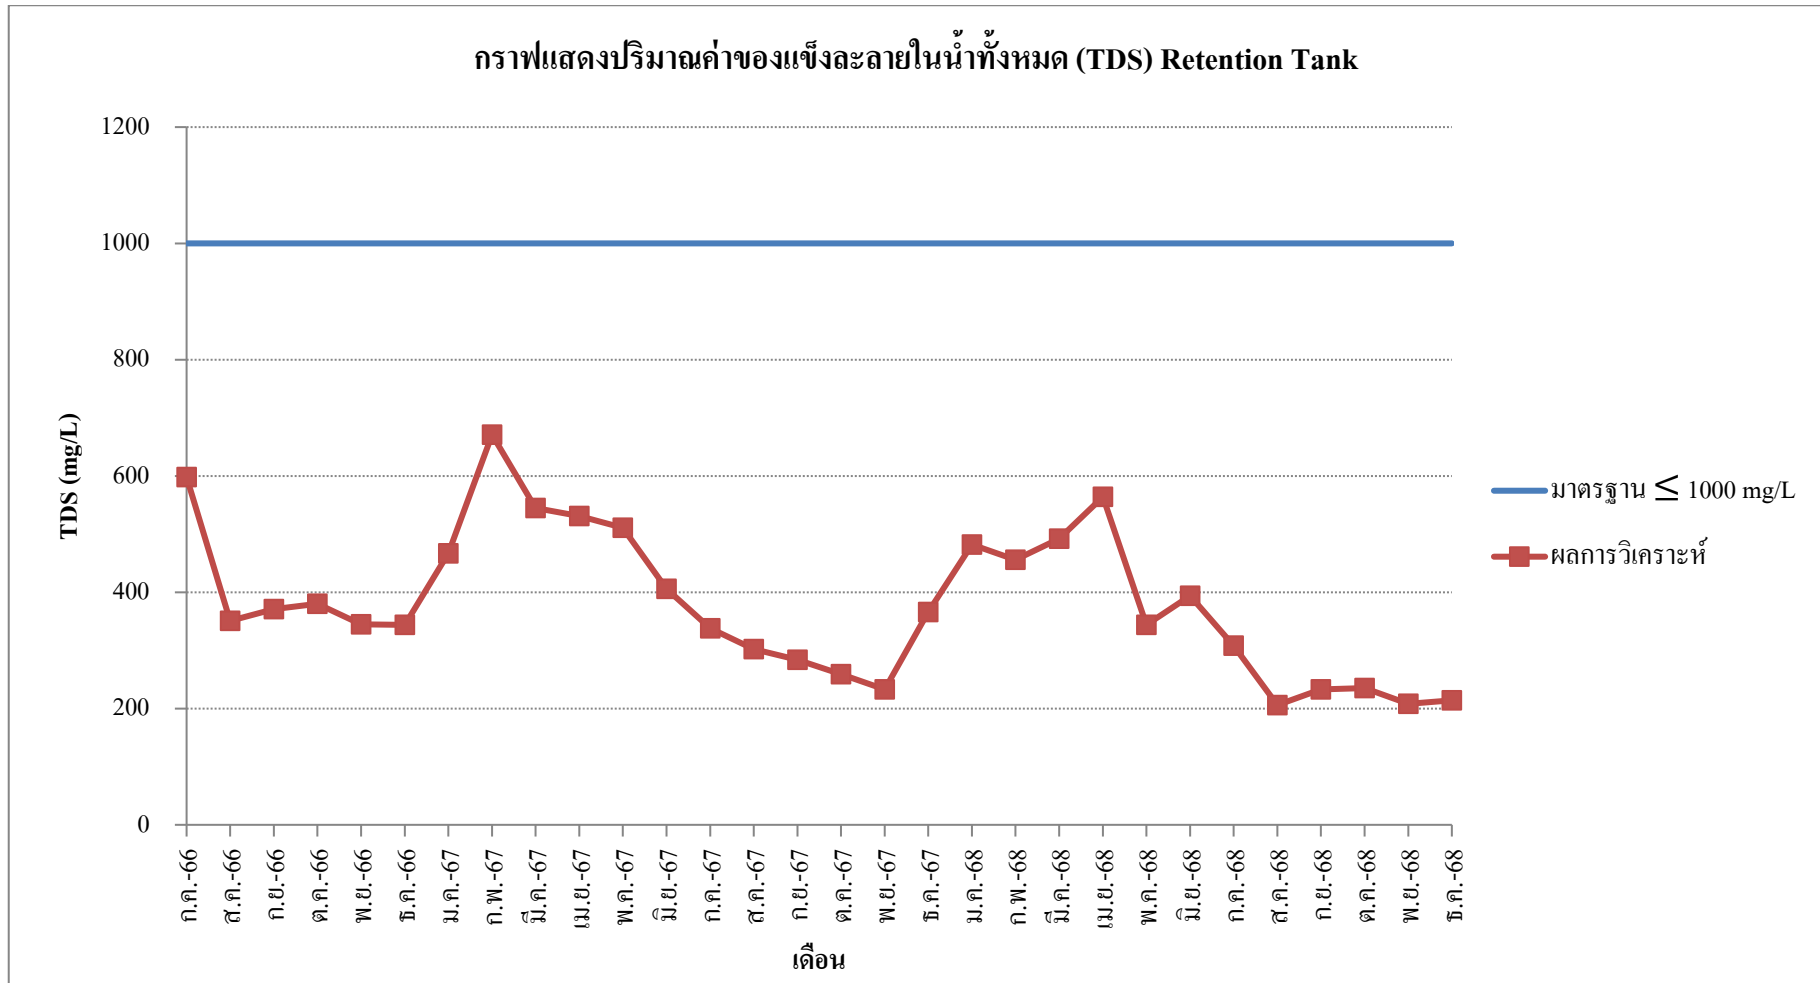
ภาพที่ 4-14 แสดงกราฟปริมาณค่าของแข็งละลายน้ำทั้งหมด (TDS) ในน้ำทิ้งหลังบำบัด Retention Tank

6. ปริมาณค่าของแข็งละลายในน้ำทั้งหมด (Total Dissolve Solids: TDS) อยู่ในช่วง 206-308 มิลลิกรัม/ลิตร (มาตรฐาน  $\leq 1000$  มิลลิกรัม/ลิตร) สรุปได้ว่าคุณภาพน้ำทิ้งหลังบำบัดของโครงการมีปริมาณค่า TDS อยู่ในเกณฑ์มาตรฐาน (ภาพ ที่ 4-14)

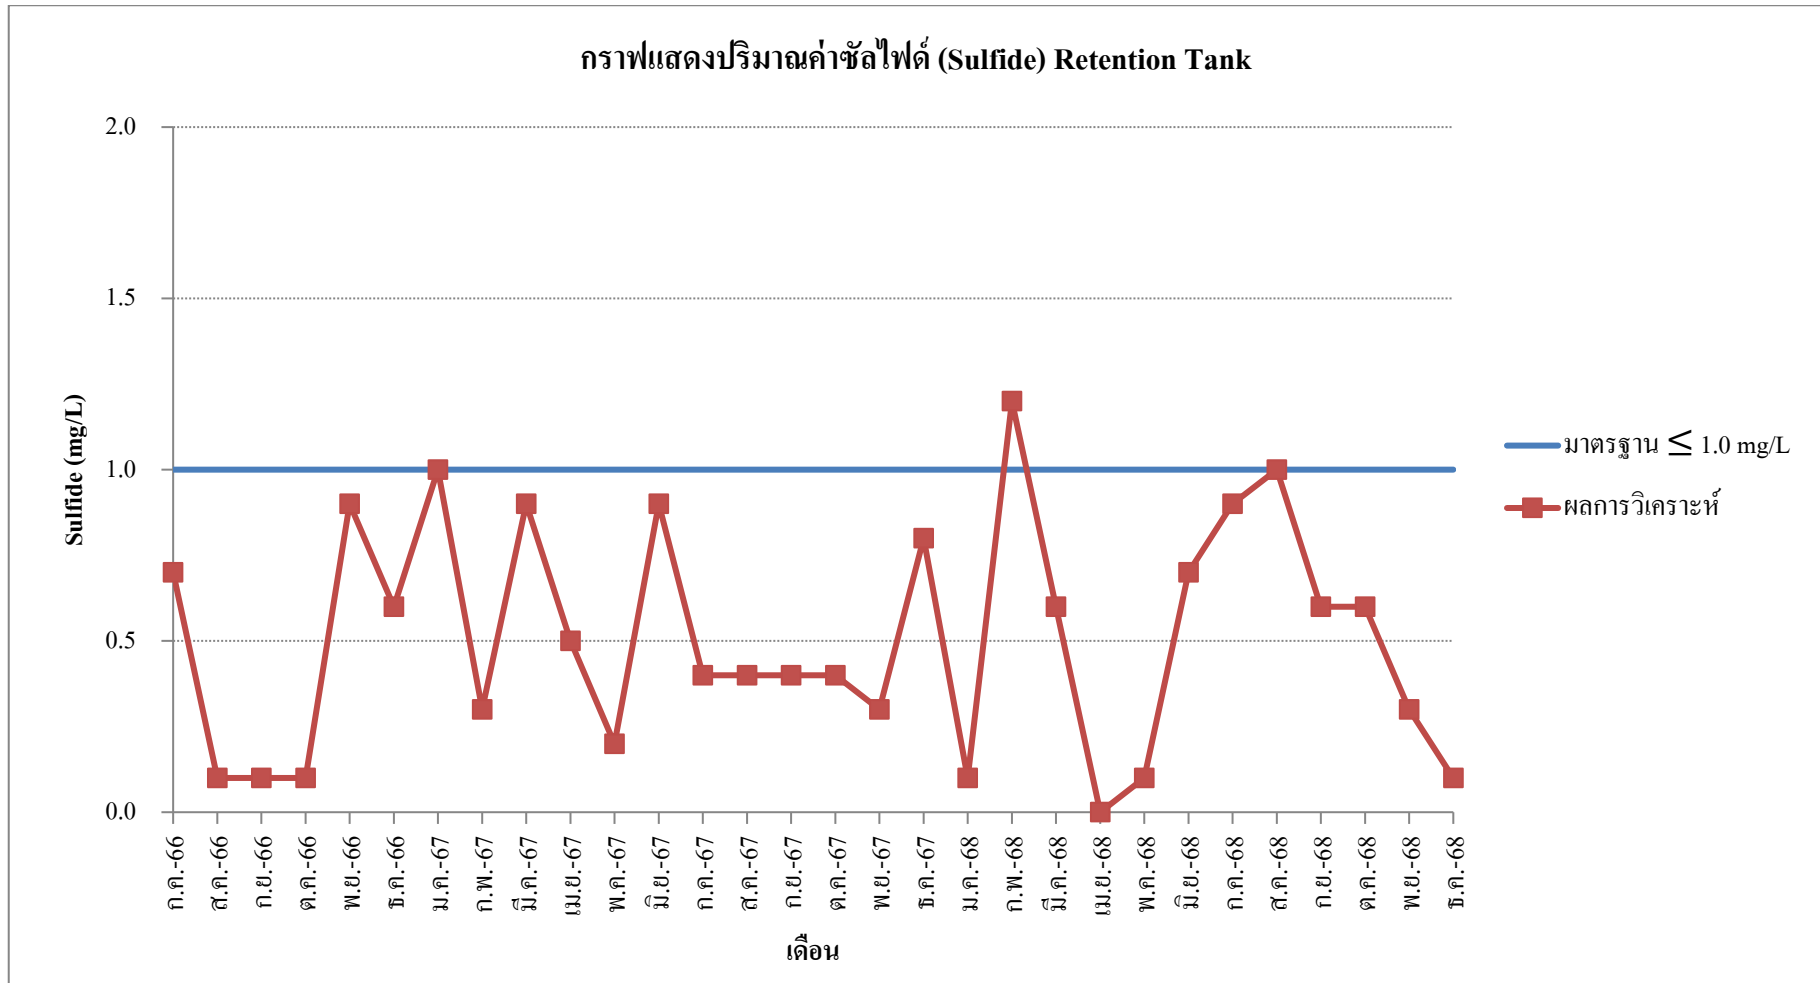
ภาพที่ 4-15 แสดงกราฟปริมาณค่าซัลไฟด์ (Sulfide) ในน้ำทิ้งหลังบำบัด Retention Tank

7. ปริมาณค่าซัลไฟด์ (Sulfide) อยู่ในช่วง 0.1-0.9 มิลลิกรัม/ลิตร (มาตรฐาน  $\leq 1.0$  มิลลิกรัม/ลิตร) สรุปได้ว่าคุณภาพน้ำ ทิ้งหลังบำบัดของโครงการมีปริมาณค่าซัลไฟด์อยู่ในเกณฑ์มาตรฐาน (ภาพที่ 4-15)
