บทที่ 1 รายละเอียดโครงการ

ดังนั้น นิติบุคคลอาคารชุด สโคป หลังสวน ซึ่งได้รับทราบถึงความรับผิดชอบในการดำเนินงานด้านสิ่งแวดล้อมดังกล่าว จึงได้มอบหมายให้ บริษัท เอเชีย เนชเชอร์ล คอนซัลแตนท์ จำกัด เป็นผู้ดำเนินการตรวจสอบการดำเนินการตามมาตรการฯ และจัดทำรายงานฯ โดยรายงานฉบับนี้ เป็นรายงานผลการปฏิบัติตามมาตรการป้องกันและแก้ไขผลกระทบสิ่งแวดล้อม และมาตรการติดตามตรวจสอบผลกระทบสิ่งแวดล้อม (ระยะดำเนินการ) ระหว่างเดือน กรกฎาคม-ธันวาคม พ.ศ.2568 เพื่อเสนอต่อหน่วยงานที่เกี่ยวข้องต่อไป

| 1.2.1 | ชื่อโครงการ | โครงการ สโคป หลังสวน |

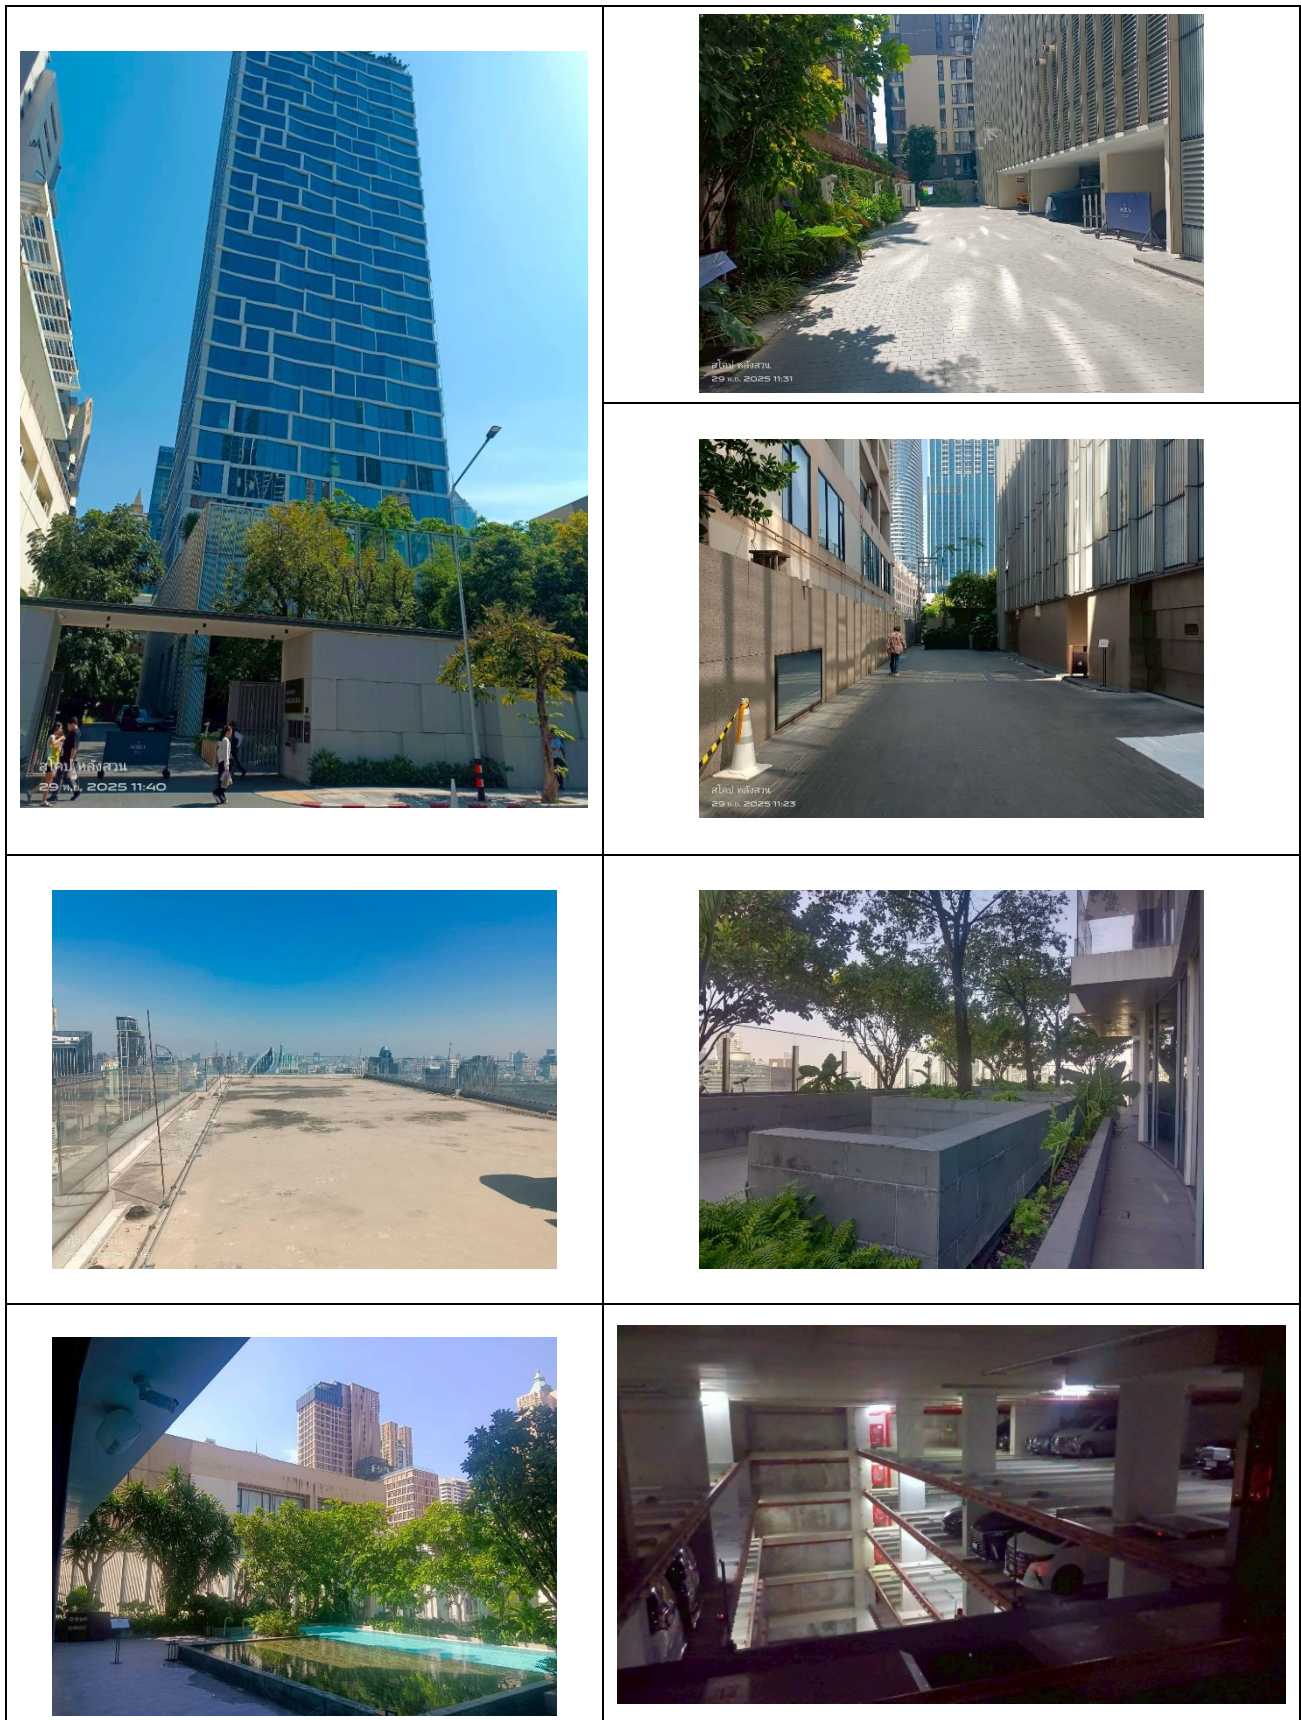
ภาพที่ 1.2-2 สถานภาพโครงการในปัจจุบัน

| 1.2.8 | สภาพปัจจุบัน | เปิดใช้อาคารและระบบสาธารณูปโภคทั้งหมด (ภาพที่ 1.2-2) |

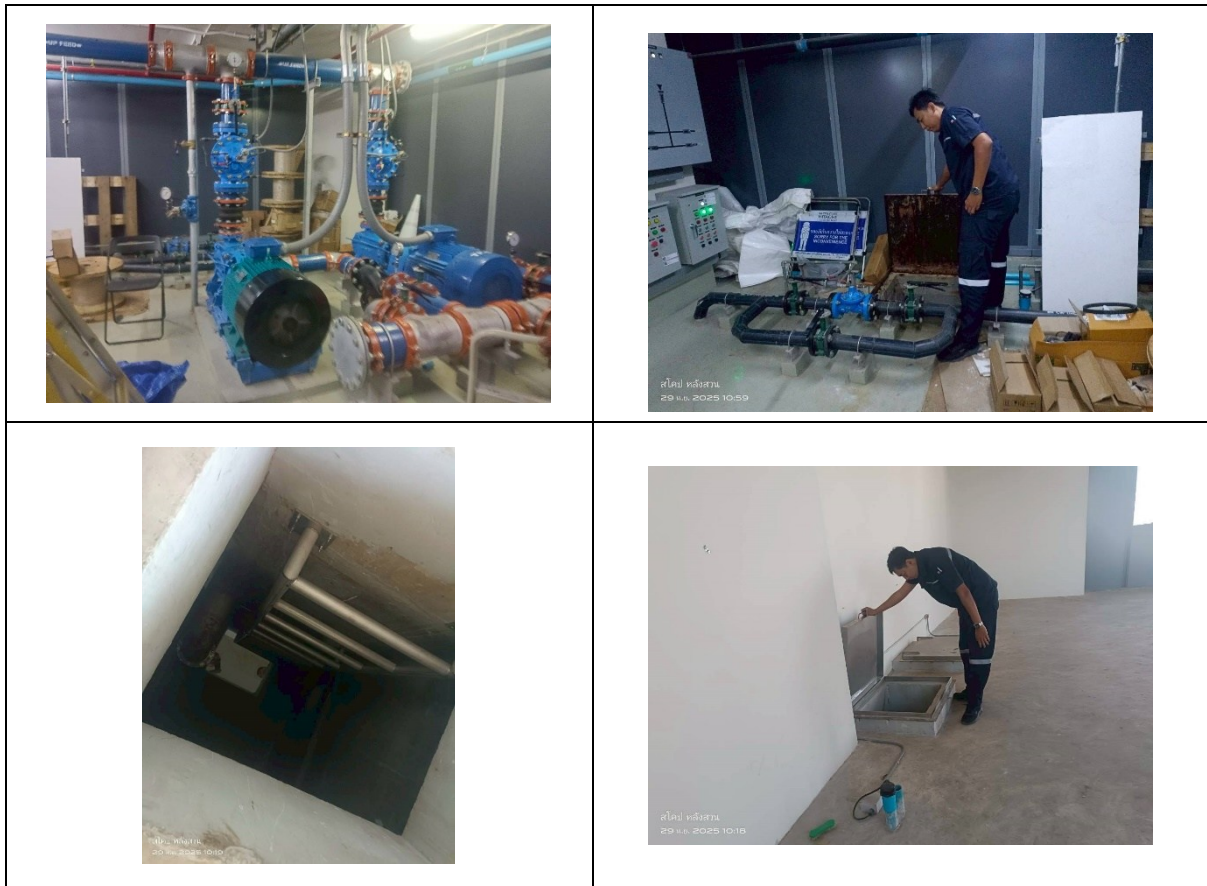
ภาพที่ 1.3.3-1 การสำรองน้ำและระบบการจ่ายน้ำประปา

โครงการได้จัดให้มีการสำรองน้ำและระบบการจ่ายน้ำเป็นไปตามรายงานการประเมินผลกระทบสิ่งแวดล้อม โดยจัดให้มีถังเก็บน้ำใต้ดิน จำนวน 3 ถัง ความจุรวม 322 ลูกบาศก์เมตร และถังเก็บน้ำสำรองชั้นดาดฟ้าของโครงการ จำนวน 2 ถัง ความจุรวม 50.8 ลูกบาศก์เมตร (ภาพที่ 1.3.3-1) โดยปัจจุบันโครงการมีผู้เข้าพักอาศัยที่ลงทะเบียนเข้าพักอาศัยแล้ว จำนวน 199 คน และมีพนักงานโครงการ จำนวน 49 คน รวมจำนวนผู้พักอาศัยและพนักงานในโครงการ จำนวน 248 คน ดังนั้นปริมาณความต้องการใช้น้ำภายในโครงการจึงน้อยกว่าที่ระบุไว้ในรายงานการประเมินผลกระทบสิ่งแวดล้อม

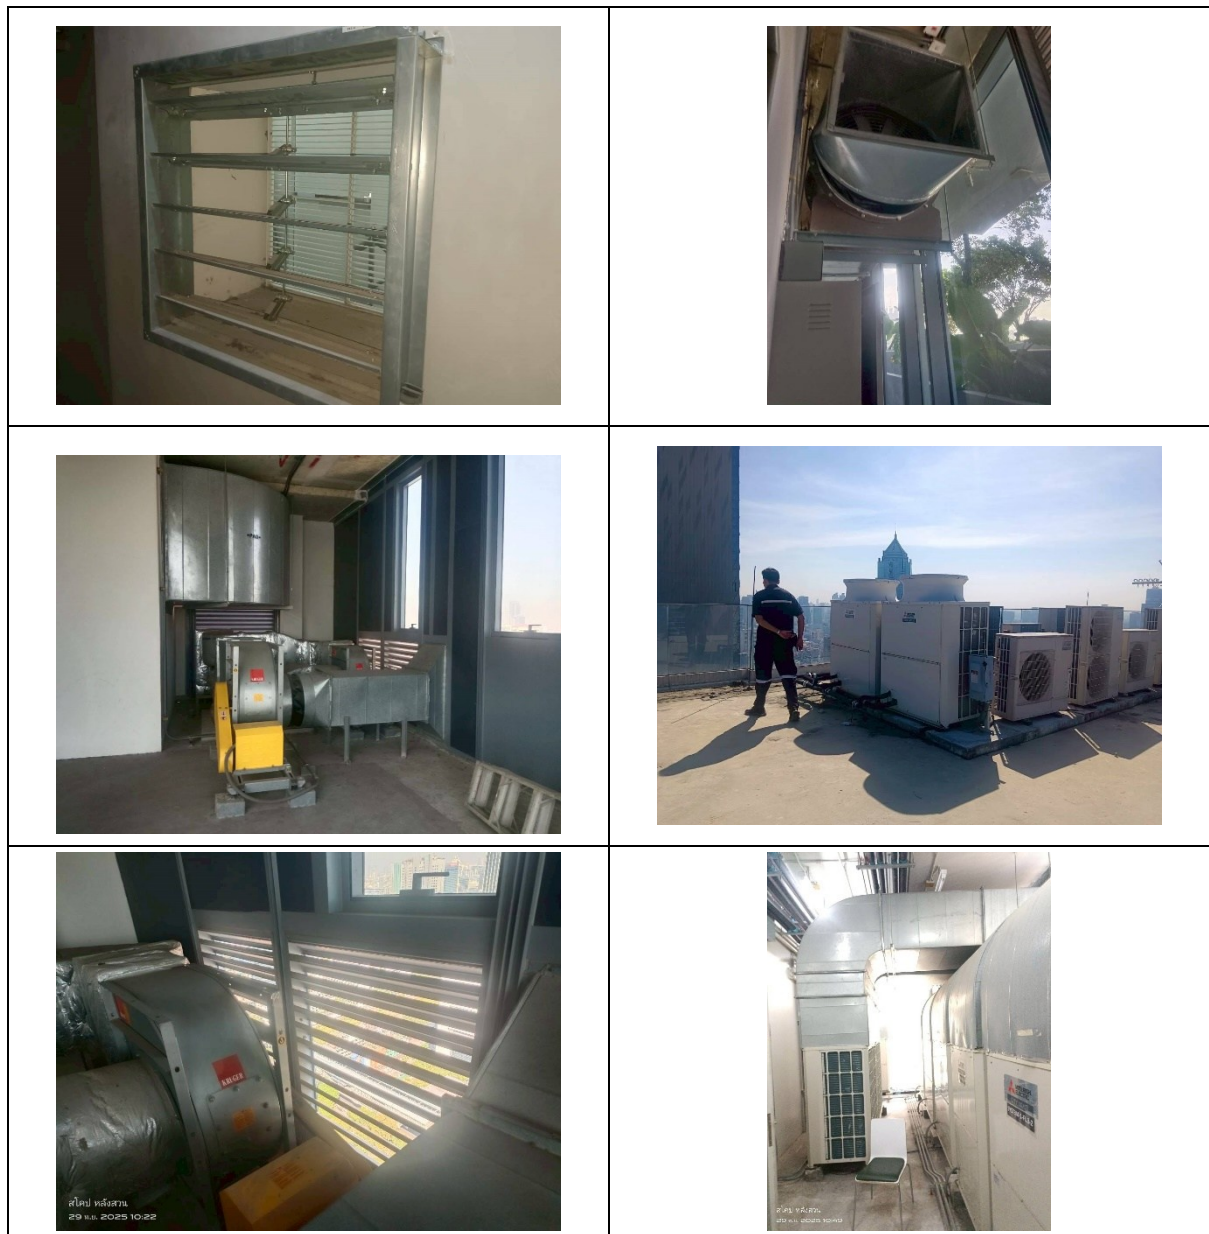
ภาพที่ 1.3.9-1 ระบบปรับอากาศและระบายอากาศของโครงการ

ปัจจุบันโครงการจัดให้มีระบบการระบายอากาศ แบ่งออกเป็น 2 วิธี ได้แก่ การระบายอากาศเป็นแบบธรรมชาติ ที่มีช่องเปิดสู่ภายนอก (ประตู หน้าต่าง) และพื้นที่ของช่องเปิดนั้นไม่น้อยกว่าร้อยละ 10 ของพื้นที่ และระบบระบายอากาศโดยวิธีกล เพื่อทำการหมุนเวียนอากาศในอัตราที่ไม่น้อยกว่ากฎหมายที่กำหนด ทั้งบริเวณที่มีพื้นที่ปรับอากาศ และพื้นที่ที่ไม่มีการปรับอากาศ พร้อมติดตั้งระบบปรับอากาศประจำอาคาร (ภาพที่ 1.3.9-1) ดังนั้น โดยรวมผลการดำเนินการส่วนใหญ่เป็นไปตามรายงานการประเมินผลกระทบสิ่งแวดล้อม
