## บทที่ 1 รายละเอียดโครงการ

โครงการ คัลเจอร์ ทองหล่อ (Culture Thonglor) (เดิมชื่อโครงการ ไอดีโอ ทองหล่อ สเตชั่น (IDEO THONGLO STATION) (ภาคผนวก ข.3) โครงการตั้งอยู่ที่ซอยสุขุมวิท 59 ถนนสุขุมวิท แขวงคลองตันเหนือ เขตวัฒนา กรุงเทพมหานคร ประกอบด้วย อาคารชุดพักอาศัยรวม ความสูง 36 ชั้น จำนวน 1 อาคาร มีจำนวนห้องชุด จำนวน 494 ห้อง (ห้องชุดเพื่อการพักอาศัย จำนวน 493 ห้อง และห้องชุดเพื่อการพาณิชย์ (ร้านค้า) จำนวน 1 ห้อง) และมีพื้นที่ใช้สอยอาคาร 26,125.30 ตารางเมตร และได้รับความเห็นชอบรายงานการประเมินผลกระทบสิ่งแวดล้อม (EIA) จากสำนักงานนโยบายและแผนทรัพยากรธรรมชาติและสิ่งแวดล้อม (สผ.) หนังสือที่ ทส 1010.5/20090 ลงวันที่ 30 ธันวาคม 2564 (ภาคผนวก ก-1) ทั้งนี้ ตามหนังสือฉบับดังกล่าวได้กำหนดให้ทางโครงการต้องเสนอรายงานผลการปฏิบัติตามมาตรการป้องกันและแก้ไขผลกระทบสิ่งแวดล้อมและมาตรการติดตามตรวจสอบผลกระทบสิ่งแวดล้อมต่อหน่วยงานที่เกี่ยวข้องทุก 6 เดือน

| 1.2.1 | ชื่อโครงการ | โครงการ คัลเจอร์ ทองหล่อ (Culture Thonglor)<br>(เดิมชื่อโครงการ ไอดีโอ ทองหล่อ สเตชัน (IDEO THONGLO STATION)) |

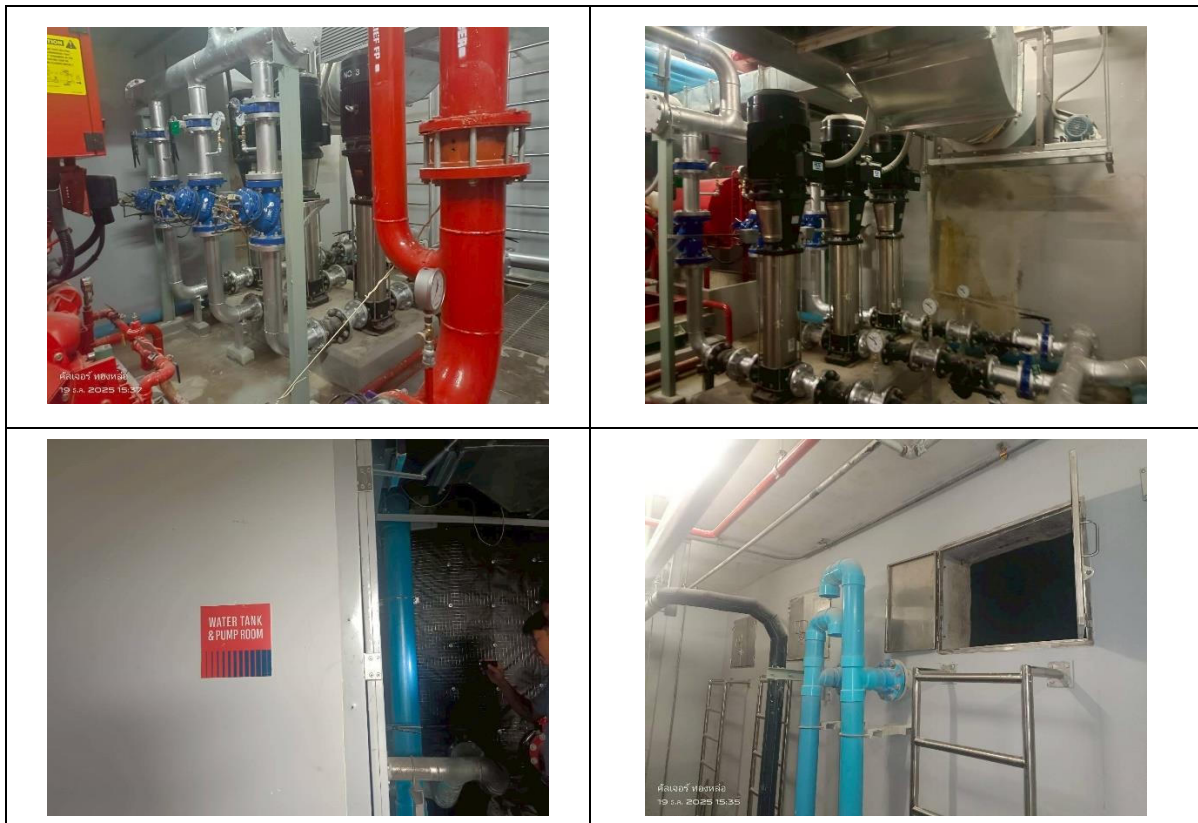
ภาพที่ 1.3.3-1 การสำรองน้ำและระบบการจ่ายน้ำประปา

โครงการได้จัดให้มีการสำรองน้ำและระบบการจ่ายน้ำเป็นไปตามรายงานการประเมินผลกระทบสิ่งแวดล้อม โดยจัดให้มีถังเก็บน้ำใต้ดิน จำนวน 3 ถัง แบ่งเป็นการสำรองน้ำเพื่อการอุปโภค-บริโภค จำนวน 2 ถัง ขนาดความจุ 125 ลูกบาศก์เมตร และขนาดความจุ 259.47 ลูกบาศก์เมตร มีขนาดความจุรวม 384.47 ลูกบาศก์เมตร และสำรองน้ำเพื่อการดับเพลิง จำนวน 1 ถัง ขนาดความจุ 132.91 ลูกบาศก์เมตร และถังเก็บน้ำสำรองน้ำเพื่อการอุปโภค-บริโภคชั้นดาดฟ้า จำนวน 2 ถัง มีขนาดความจุ 61.05 และขนาดความจุ 22.88 ลูกบาศก์เมตร มีขนาดความจุรวม 83.93 ลูกบาศก์เมตร และสำรองน้ำเพื่อการดับเพลิงที่ชั้น DUCT FLOOR ขนาดความจุ 91.42 ลูกบาศก์เมตร (ภาพที่ 1.3.3-1) โดยปัจจุบันโครงการมีผู้เข้าพักอาศัยที่ลงทะเบียนเข้าพักอาศัยแล้ว จำนวน 41 คน และมีพนักงานโครงการ จำนวน 20 คน รวมจำนวนผู้พักอาศัยและพนักงานในโครงการ จำนวน 61 คน ดังนั้นปริมาณความต้องการใช้น้ำภายในโครงการจึงน้อยกว่าที่ระบุไว้ในรายงานการประเมินผลกระทบสิ่งแวดล้อม

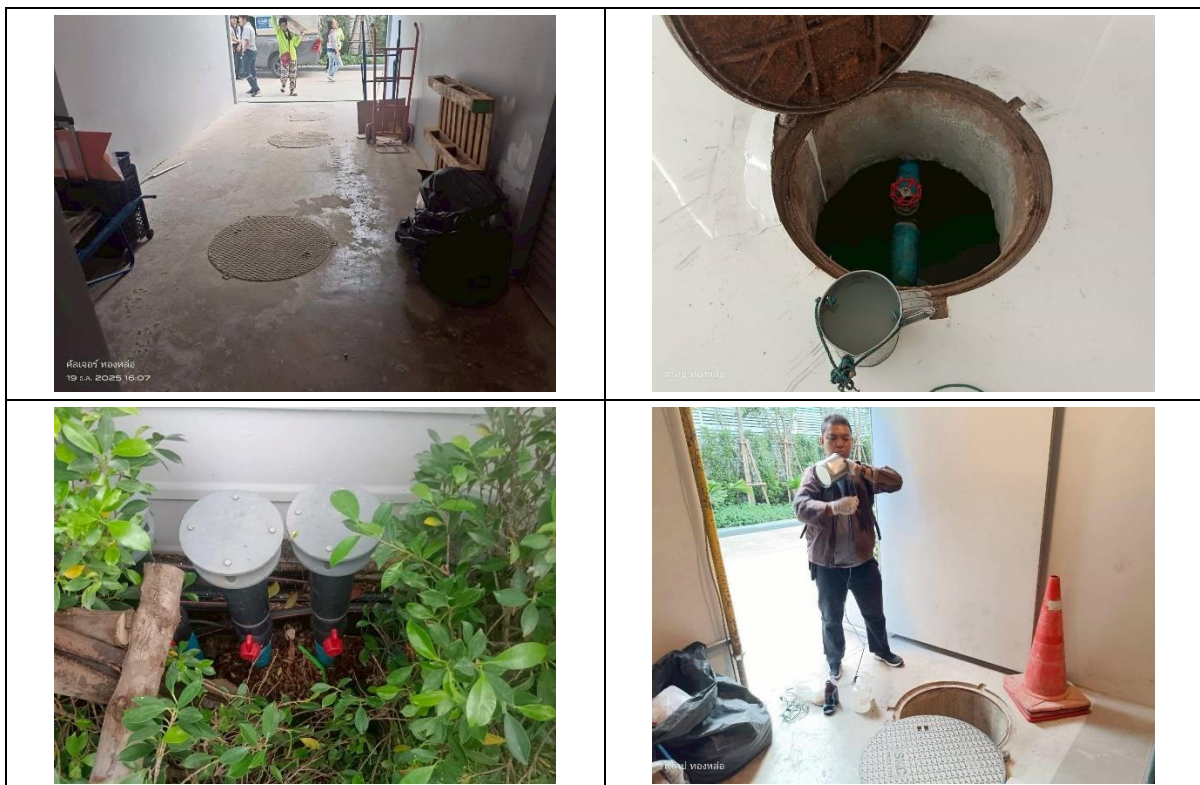
ภาพที่ 1.3.4-1 ระบบการจัดการน้ำเสียและสิ่งปฏิกูลของโครงการ

ปัจจุบันโครงการจัดให้มีระบบบำบัดน้ำเสียจำนวน 1 ชุด เป็นชนิดเติมอากาศเลี้ยงตะกอนกลีบ (Activated Sludge Process, AS) รองรับน้ำเสีย 350 ลูกบาศก์เมตร/วัน (ภาพที่ 1.3.4-1) โดยจัดให้มีเจ้าหน้าที่ดูแลรักษาและควบคุมระบบบำบัดน้ำเสียให้ทำงานได้อย่างต่อเนื่องและมีประสิทธิภาพ และตรวจสอบการทำงานของระบบบำบัดน้ำเสียและอุปกรณ์เป็นประจำทุกวัน แต่อย่างไรก็ตาม ปัจจุบันโครงการมีผู้เข้าพักอาศัยที่ลงทะเบียนเข้าพักอาศัยเพียงบางส่วน ปริมาณน้ำเสียที่เข้าสู่ระบบยังไม่มีมาก และมีค่าความสกปรกในรูปบีโอดี (BOD) ที่เข้าสู่ระบบบำบัดต่ำกว่าที่ระบุไว้ในรายงานการประเมินผลกระทบสิ่งแวดล้อม

ทั้งนี้ โครงการได้ปรับปรุงแบบระบบบำบัดน้ำเสียในส่วนของบ่อดักไขมัน (Grease Trap) และบ่อแยกกาก (Solid Separation Tank) และได้แจ้งให้หน่วยงานที่มีอำนาจหน้าที่ในการพิจารณาอนุมัติหรืออนุญาตดำเนินการ ตามมาตรการฯ ที่โครงการต้องปฏิบัติตามอย่างเคร่งครัด ในข้อ 3 (1) และยังสามารถรองรับปริมาณน้ำเสียที่เกิดขึ้นในโครงการได้อย่างเพียงพอ

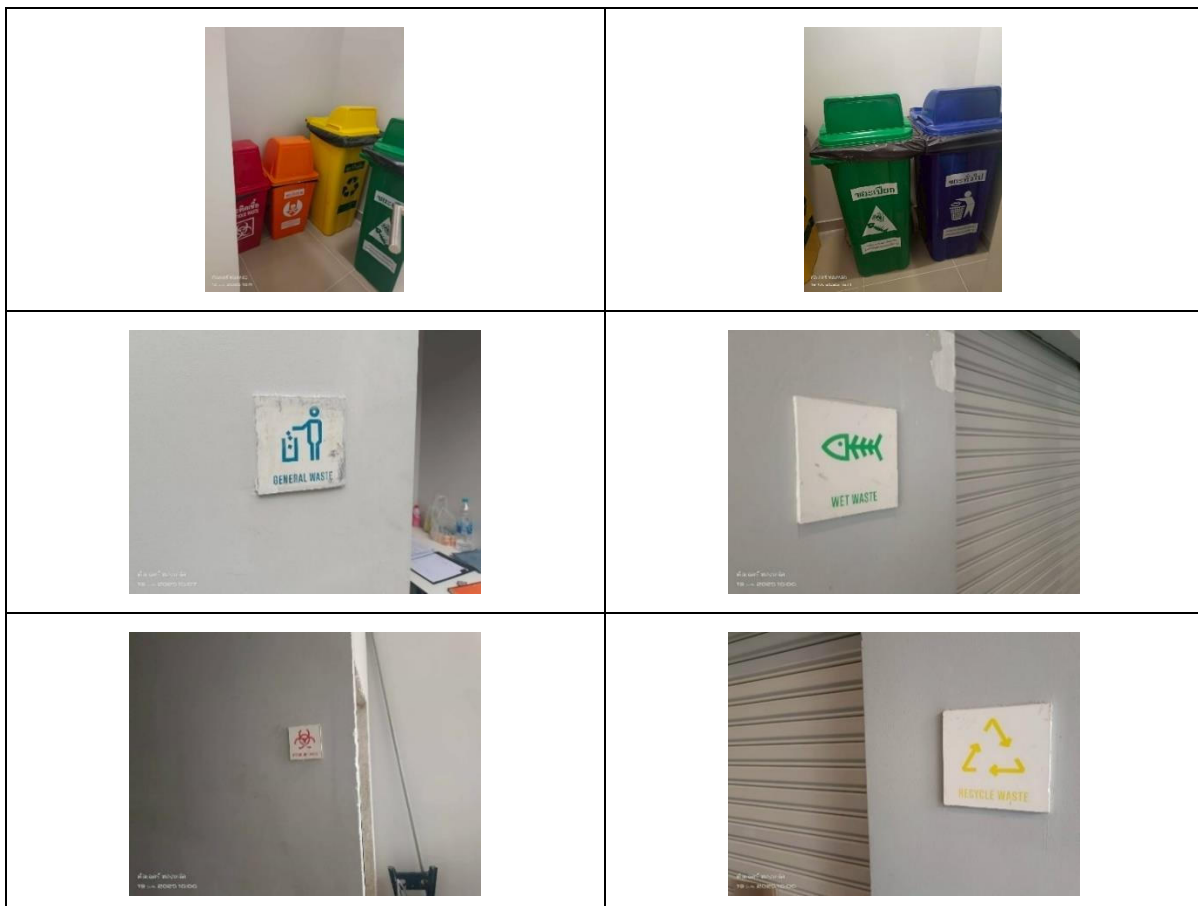
ภาพที่ 1.3.6-1 การจัดการมูลฝอยของโครงการ

ปัจจุบันโครงการมีห้องพักมูลฝอยประจำชั้น จัดให้มีถังมูลฝอยขนาด 120 ลิตร จำนวน 3 ถัง จะแบ่งเป็น ถังมูลฝอยย่อยสลายได้ (ถังสีเขียว) ถังมูลฝอยทั่วไป (ถังสีน้ำเงิน) ถังมูลฝอยรีไซเคิล (ถังสีเหลือง) ขนาด 60 ลิตร จำนวน 2 ถัง จะแบ่งเป็น ถังมูลฝอยอันตราย (ถังสีส้ม) และถังมูลฝอยติดเชื้อ (ถังสีแดง) โดยมูลฝอยในแต่ละประเภทจะถูกรวบรวมไปยังอาคารห้องพักมูลฝอยรวม ซึ่งตั้งอยู่บริเวณชั้นที่ 1 บริเวณด้านทิศตะวันออกโครงการ และภายในห้องพักมูลฝอยรวมยังไม่มี การวางถังมูลฝอยย่อยสลายได้ (สีเขียว) ถังมูลฝอยรีไซเคิล (สีเหลือง) ถังมูลฝอยทั่วไป (สีฟ้า) และถังมูลฝอยอันตราย (สีแดง) แต่ห้องพักมูลฝอยทุกห้องมีประตูปิดมิดชิด (ภาพที่ 1.3.6-1)

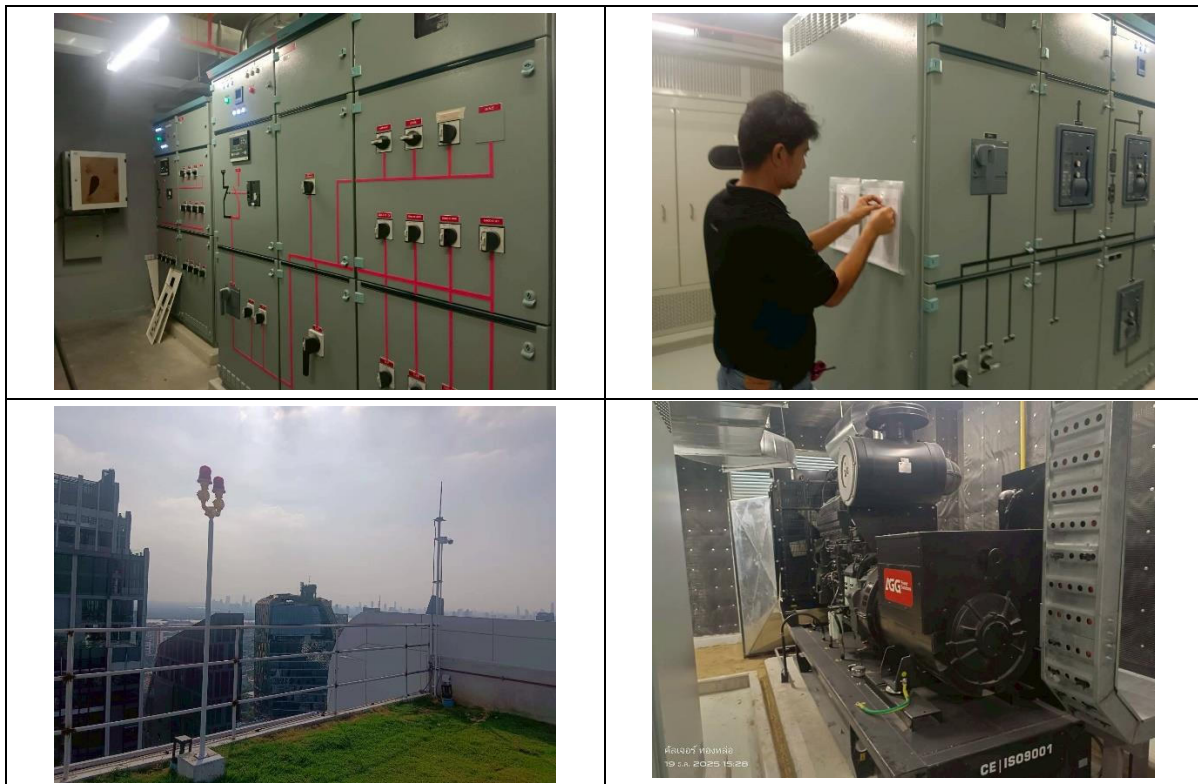
ภาพที่ 1.3.7-1 ระบบไฟฟ้าและระบบป้องกันฟ้าผ่า

โครงการจัดให้มีหม้อแปลงไฟฟ้า (Transformer) ชนิด Dry Type ขนาด 1,250 KVA จำนวน 2 ชุด แปลงไฟ ขนาด 12/24 KV เป็น 240/416 V เพื่อจ่ายไปยัง Load ต่าง ๆ ในภาวะปกติ และจัดเตรียมเครื่องกำเนิดไฟฟ้าสำรอง จำนวน 1 ชุด ขนาด 750 KVA สามารถทำงานได้โดยอัตโนมัติเมื่อระบบจ่ายไฟฟ้าปกติหยุดทำงาน โดยติดตั้งไว้ในห้องเครื่องกำเนิดไฟฟ้าสำรองที่ชั้น 2 ของอาคาร และจัดให้มีระบบป้องกันฟ้าผ่าติดตั้งบนชั้นดาดฟ้าของอาคาร (ภาพที่ 1.3.7-1) ดังนั้น การดำเนินการของโครงการจึงเป็นไปตามรายงานการประเมินผลกระทบสิ่งแวดล้อม

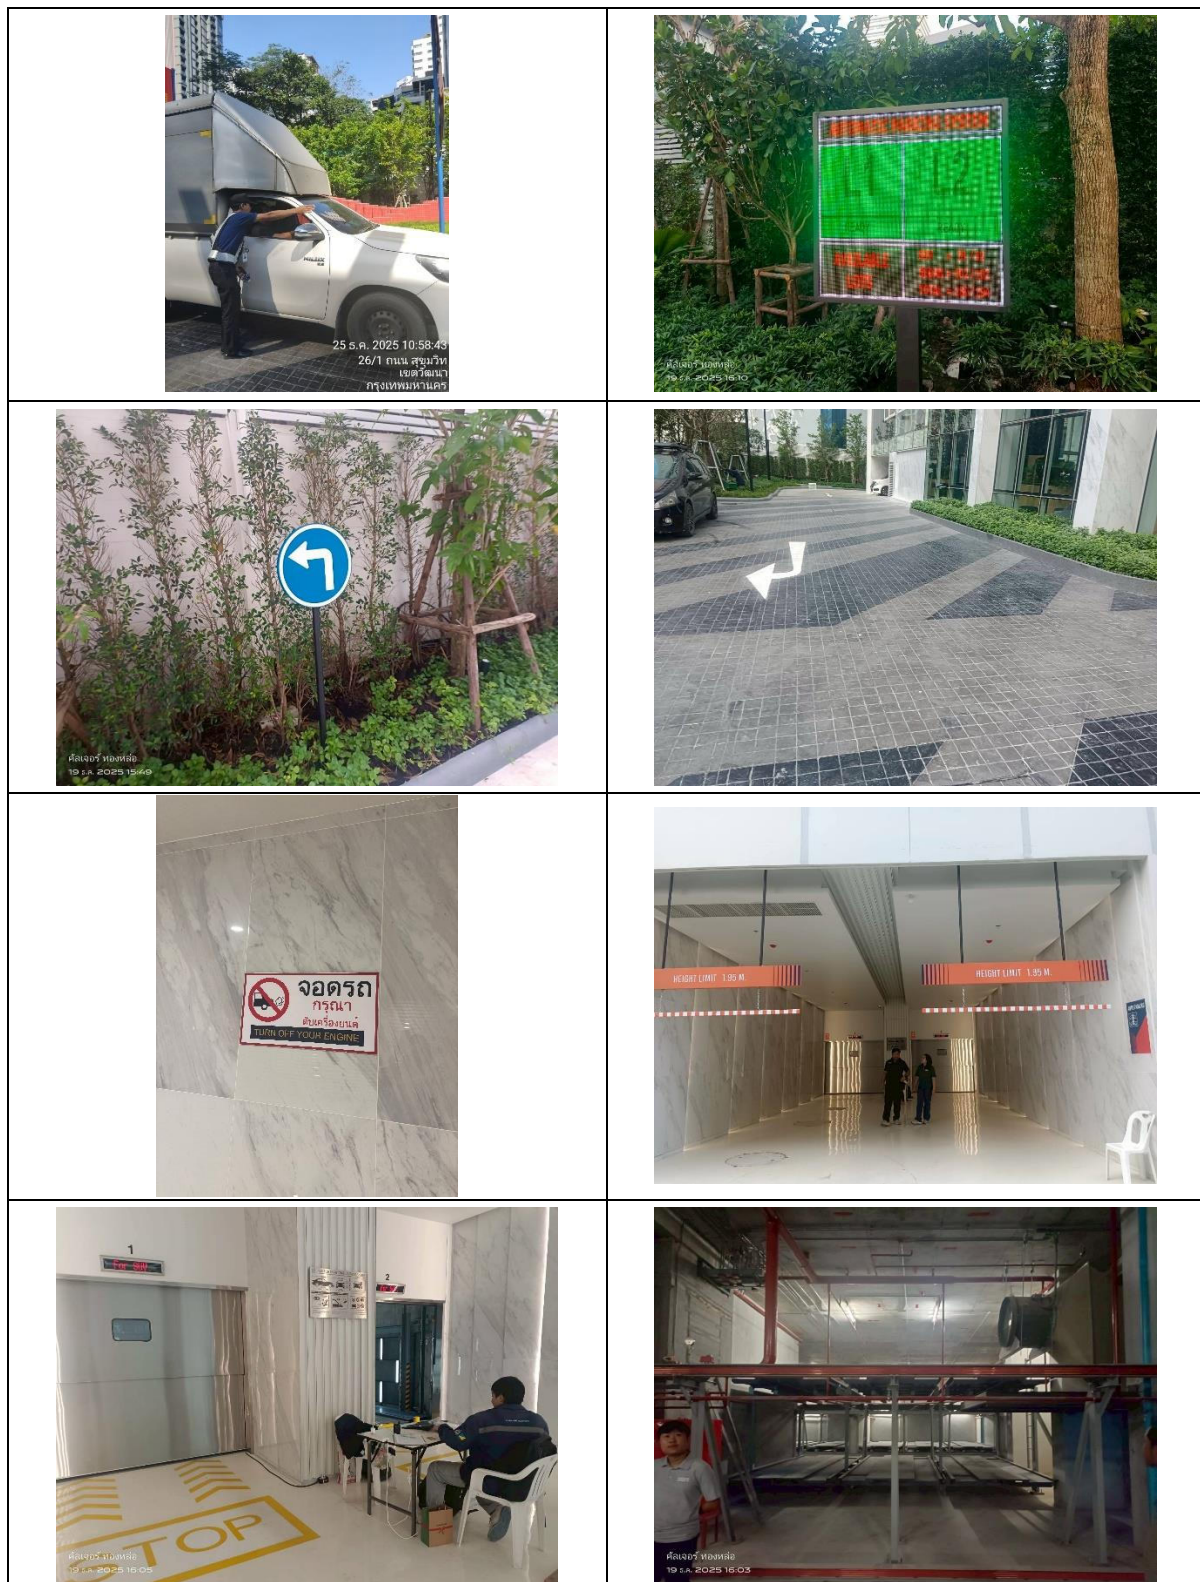
ภาพที่ 1.3.10-1 การจัดการจราจรและที่จอดรถภายในโครงการ

ปัจจุบันโครงการจัดให้มีทางเข้า-ออก จำนวน 1 แห่ง ความกว้าง 6.00 เมตร อยู่ทางด้านทิศใต้เชื่อมต่อกับซอยสุขุมวิท 59 มีถนนภายในโครงการกว้างอย่างน้อย 6.00 เมตร โดยรอบอาคาร การจัดระบบจราจรภายในโครงการส่วนใหญ่เป็นระบบเดินรถแบบทิศทางเดียว และสองทิศทาง จัดให้มีที่จอดรถรวมทั้งหมด 200 คัน แบ่งเป็นชั้นที่ 2-10 ที่จอดรถยนต์อัตโนมัติ จำนวน 194 คัน และชั้นที่ 1 ที่จอดรถยนต์สำหรับผู้พิการหรือทุพพลภาพ และคนชรา จำนวน 6 คัน (ภาพที่ 13.10-1) โครงการจัดให้มีป้ายจราจรต่างๆ เห็นได้อย่างชัดเจน เช่น ป้ายเครื่องหมายทิศทางการเดินรถ ห้ามติดเครื่องยนต์ทิ้งไว้ภายในบริเวณที่จอดรถ และเครื่องหมายทิศทางการเดินรถบนพื้นที่ทาง ช่วยให้เกิดความปลอดภัยในการสัญจรภายในโครงการ และยังมีระบบคัดแยกประเภทรถ (ตามความสูง) ช่วยเพิ่มความรวดเร็วในการเข้าจอดยังระบบจอดรถอัตโนมัติ ลดผลกระทบด้านฝุ่น และเสียงจากการสัญจร และไม่ก่อให้เกิดเสียงจากการเร่งเครื่องยนต์ในขณะรอเข้าจอด ดังนั้น โดยรวมผลการดำเนินการเป็นไปตามรายงานการประเมินผลกระทบสิ่งแวดล้อม

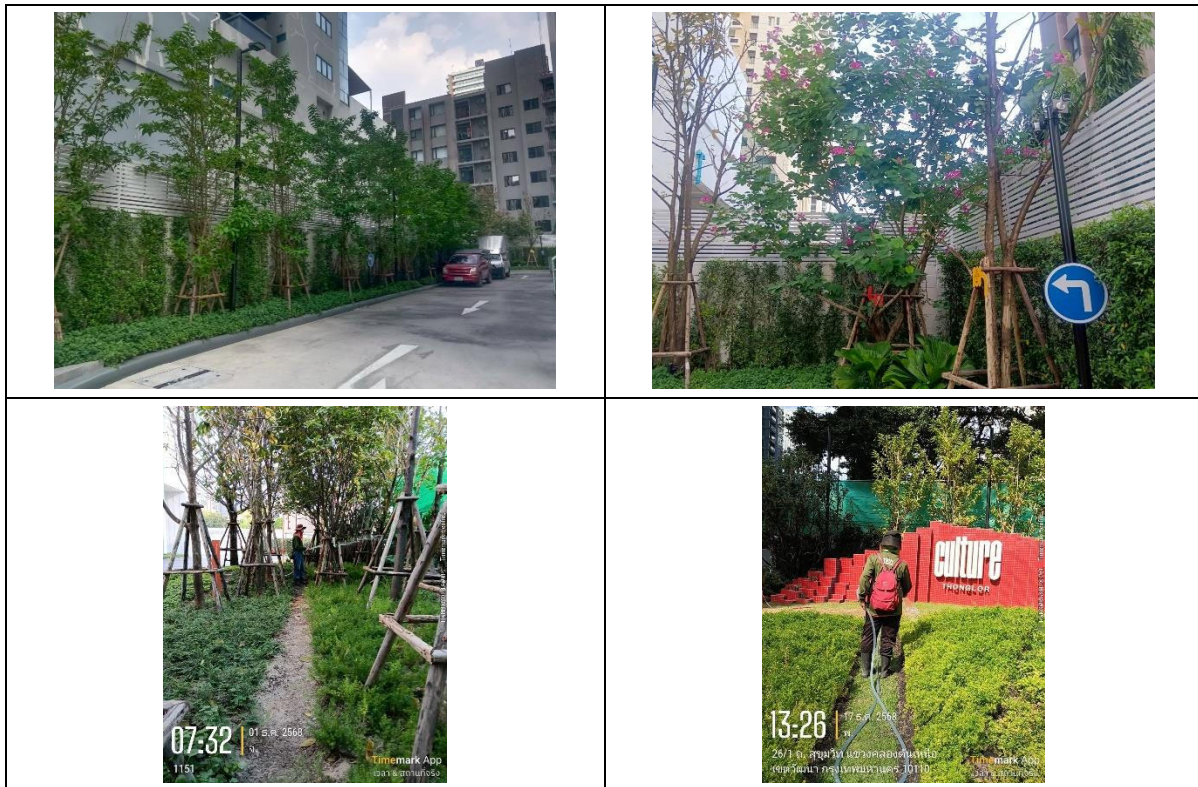
ภาพที่ 1.3.11-1 การจัดพื้นที่สีเขียวภายในโครงการ

โครงการได้จัดให้มีพื้นที่สีเขียวบริเวณชั้นที่ 1 ชั้นที่ 33 ชั้นที่ 34 ชั้นที่ 35 ชั้นดาดฟ้า 1 และชั้นดาดฟ้า 2 เป็นที่พึงพอใจของผู้พักอาศัยในโครงการ (ภาพที่ 13.11-1) มีการดูแลรักษาให้มีความสมบูรณ์ดีอยู่เสมอ ดังนั้น โดยรวมผลการดำเนินการส่วนใหญ่เป็นไปตามรายงานการประเมินผลกระทบสิ่งแวดล้อม

ทั้งนี้ โครงการได้ปรับปรุงกั้นการจัดทางเดินในสวน และปรับย้ายตำแหน่งหัวรับน้ำดับเพลิง (FDC) บริเวณชั้นล่าง การปรับขนาดทรงพุ่มของพันธุ์ไม้ยืนต้นที่จัดหาได้ในท้องตลาดโดยมีชนิดและจำนวนเท่าเดิม ทำให้พื้นที่สีเขียวยังยืนชั้นล่างเพิ่มขึ้น 10.25 ตารางเมตร (เดิมมีพื้นที่สีเขียวยังยืนชั้นล่าง 476.00 ตารางเมตร เพิ่มขึ้นเป็น 486.25 ตารางเมตร) และได้แจ้งให้หน่วยงานที่มีอำนาจหน้าที่ในการพิจารณาอนุมัติหรืออนุญาตดำเนินการ ตามมาตรการฯ ที่โครงการต้องปฏิบัติตามอย่างเคร่งครัด ในข้อ 3 (1)
