บทที่ 3

ผลการปฏิบัติตามมาตรการติดตามตรวจสอบผลกระทบสิ่งแวดล้อม

3.1 การปฏิบัติตามมาตรการติดตามตรวจสอบผลกระทบสิ่งแวดล้อม

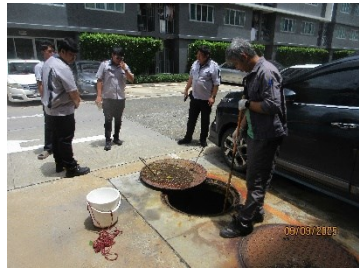
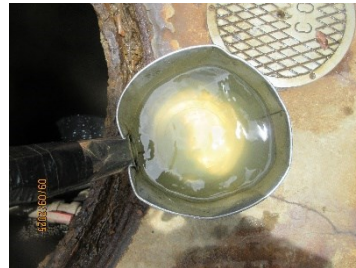
น้ำทิ้งหลังการบำบัด

ภาพที่ 3.5-1 การเก็บตัวอย่างภายในโครงการ

1.2 คุณภาพน้ำทิ้ง	- ตรวจสอบคุณภาพน้ำเสีย(ก่อนและหลังการบำบัด)รวม 9 จุดก่อนระบายสู่ท่อสาธารณะ (ทำการตรวจวัดเดือนละ 4 เครื่องสลับกัน)	<u>พารามิเตอร์</u> - วิเคราะห์คุณภาพน้ำทั้งคือ pH, SS, TDS, ตะกอนหนัก, BOD5 , น้ำมันและไขมัน, ซัลไฟด์, TKN และColiform Bacteria	● - โครงการจัดให้มีการจ้างบริษัท ทซ์พร็อพเพอร์ตี้ จำกัด ให้เข้ามาดำเนินการเก็บตัวอย่างน้ำทิ้งภายในโครงการ 2 จุด ได้แก่ น้ำทิ้งหลังออกจากระบบบำบัดน้ำเสีย และบ่อพักน้ำสุดท้ายก่อนระบายสู่ท่อสาธารณะ เพื่อส่งตรวจวิเคราะห์คุณภาพน้ำทิ้ง โดยห้องปฏิบัติการที่ได้มาตรฐานพารามิเตอร์ตามมาตรการกำหนด เป็นประจำอย่าง สม่ำเสมอ	ภาพที่ 3.5-1 ตารางที่ 3.5-2 ตารางที่ 3.5-3 เอกสารแนบ 4	ตารางที่ 4.1-3
