บทที่ 3

ผลการปฏิบัติตามมาตรการติดตามตรวจสอบผลกระทบสิ่งแวดล้อม

โครงการเหมืองแร่โพสิฟไฟต์ โดยวิธีเหมืองหีบ ของบริษัท ปูนซิเมนต์ไทย จำกัด (มหาชน) ประทานบัตรที่ 28058/15776 ได้ดำเนินการสรุปผลการดำเนินการตามมาตรการติดตามตรวจสอบคุณภาพสิ่งแวดล้อมระหว่างเดือนกรกฎาคม-ธันวาคม 2568 ซึ่งครอบคลุมปัจจัยทางสิ่งแวดล้อม ได้แก่ คุณภาพอากาศ แรงสั่นสะเทือน การตรวจสอบสุขภาพพนักงาน

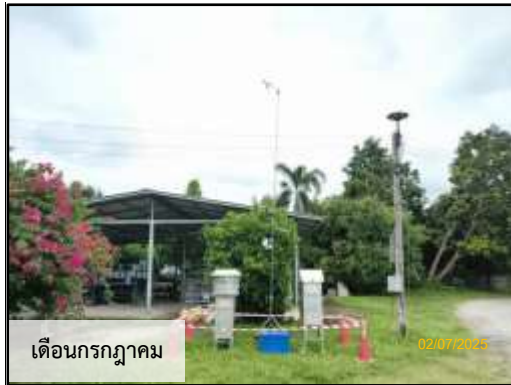
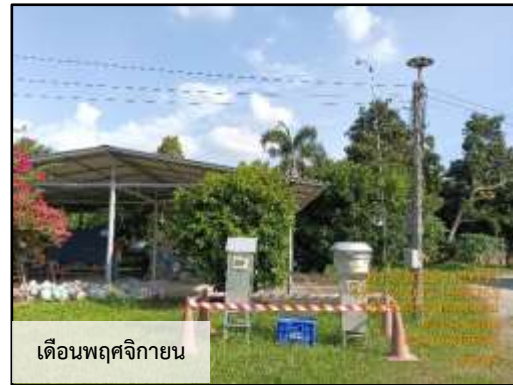
ภาพที่ 3.2 การตรวจวัดคุณภาพอากาศในบรรยากาศ บริเวณชุมชนบ้านชะอมตะวันออก

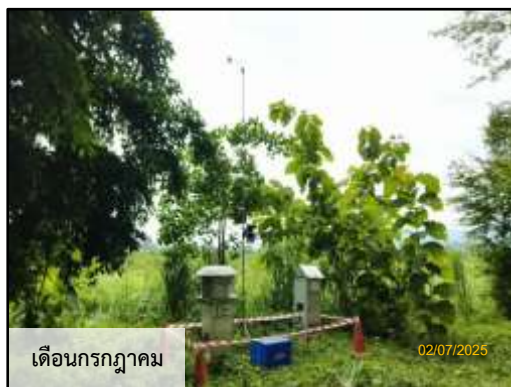
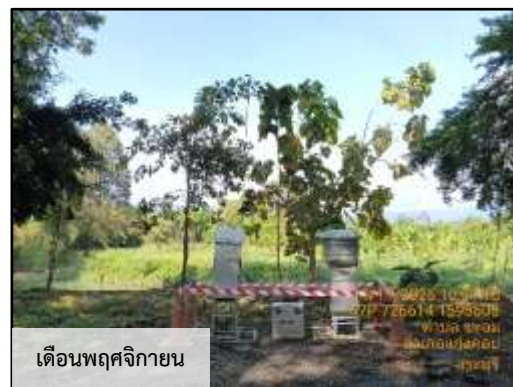
ภาพที่ 3.3 การตรวจวัดคุณภาพอากาศในบรรยากาศ บริเวณชุมชนบ้านชะอมใต้

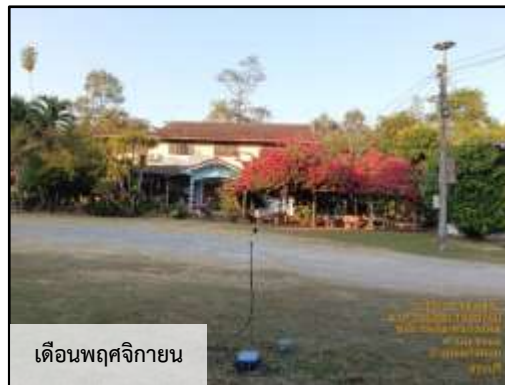
ภาพที่ 3.12 การตรวจวัดความสั่นสะเทือนจากการระเบิดหิน บริเวณชุมชนบ้านชะอมตะวันออก

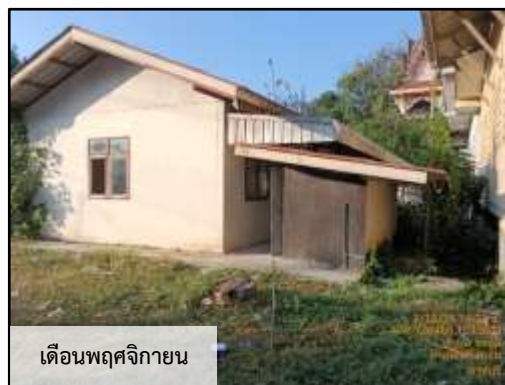
ภาพที่ 3.13 การตรวจวัดความสั่นสะเทือนจากการระเบิดหิน บริเวณชุมชนบ้านชะอมใต้
