บทที่ 3

ผลการปฏิบัติตามมาตรการติดตามตรวจสอบผลกระทบสิ่งแวดล้อม

โครงการเหมืองแร่โพรวินซ์ โดยวิธีเหมืองหาบ ของบริษัท ปูนซิเมนต์ไทย จำกัด (มหาชน) ประทานบัตรที่ 8258/15777 ได้ดำเนินการสรุปผลการดำเนินการตามมาตรการติดตามตรวจสอบคุณภาพสิ่งแวดล้อม ระหว่างเดือนกรกฎาคม-ธันวาคม 2568 ซึ่งครอบคลุมปัจจัยทางสิ่งแวดล้อม ได้แก่ คุณภาพอากาศในบรรยากาศ และการตรวจสอบสุขภาพพนักงาน

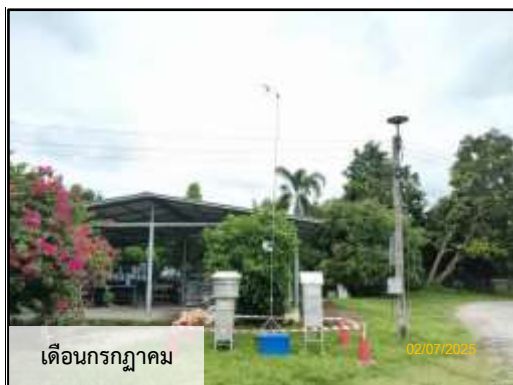
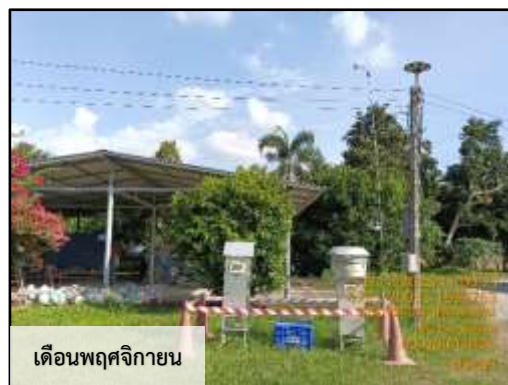
ภาพที่ 3.2 การตรวจวัดคุณภาพอากาศในบรรยากาศ บริเวณชุมชนบ้านชะอมตะวันออก

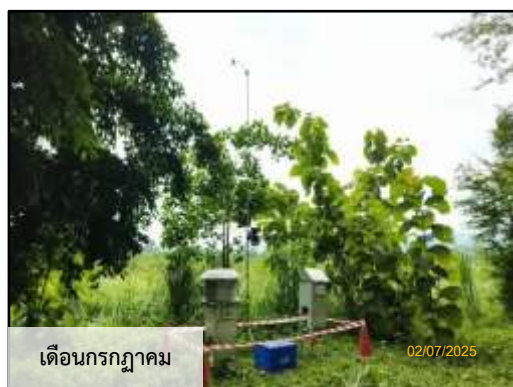
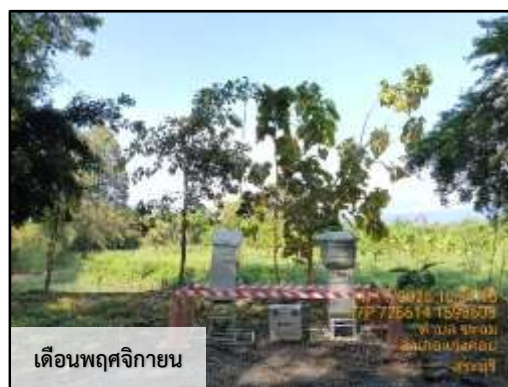
ภาพที่ 3.3 การตรวจวัดคุณภาพอากาศในบรรยากาศ บริเวณชุมชนบ้านชะอมใต้

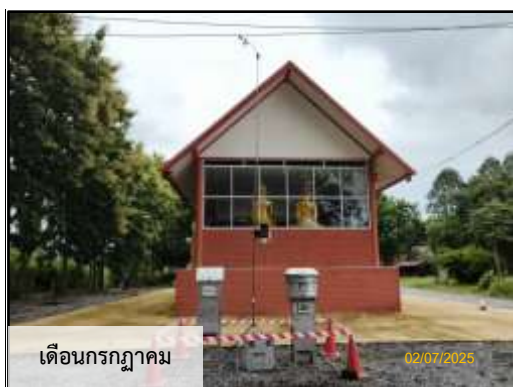
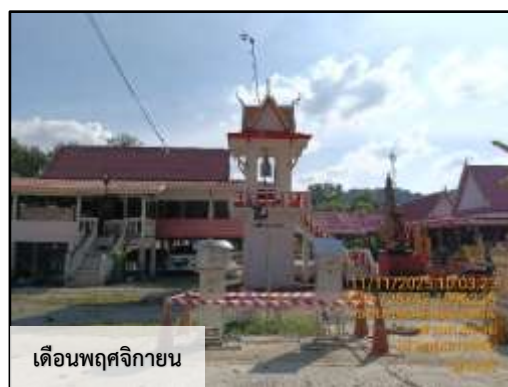
ภาพที่ 3.4 การตรวจวัดคุณภาพอากาศในบรรยากาศ บริเวณวัดตาดใต้

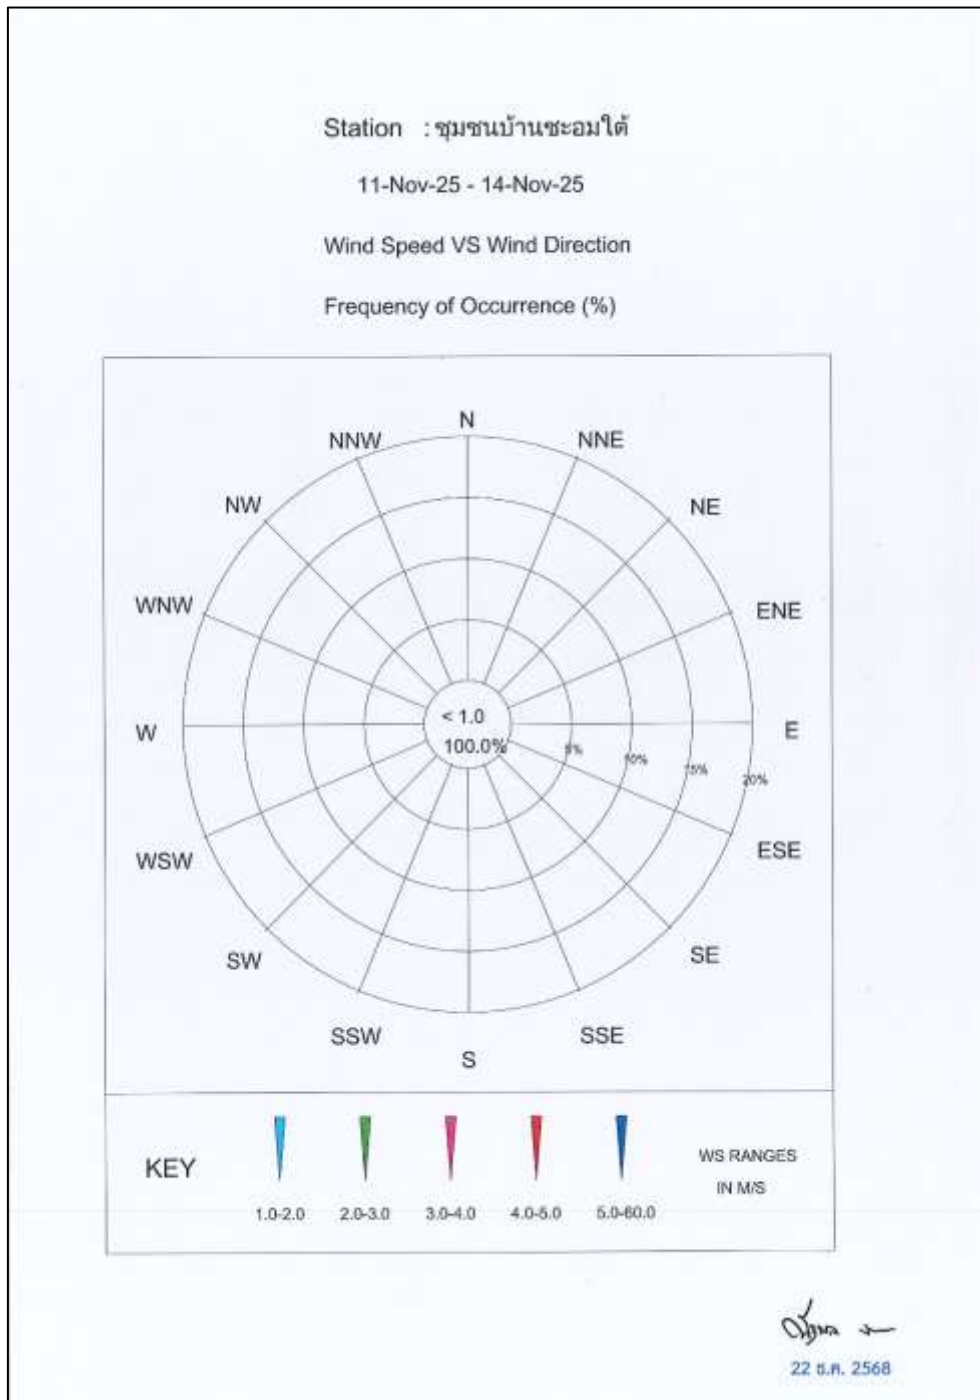
บริเวณชุมชนบ้านชะอมใต้ พบว่า ร้อยละ 100 เป็นลมสงบ
ความเร็วลมน้อยกว่า 1.0 เมตร/วินาที ดังภาพที่ 3.9

ภาพที่ 3.9 ผลการตรวจวัดความเร็วลมและทิศทางลมเดือนพฤศจิกายน บริเวณชุมชนบ้านชะอมใต้
