บทที่ 3

ผลการติดตามตรวจสอบคุณภาพสิ่งแวดล้อม

การติดตามตรวจสอบคุณภาพสิ่งแวดล้อม โครงการ เดอะเบสส์ซดา 19 ของบริษัท ภูวรา จำกัด ระหว่างเดือนกรกฎาคม-ธันวาคม พ.ศ.2568 ประกอบด้วย คุณภาพอากาศในบรรยากาศทั่วไป ระดับเสียงโดยทั่วไป ระดับเสียงรบกวน ความสั่นสะเทือน และคุณภาพน้ำทั้ง ดำเนินการตรวจวัดคุณภาพสิ่งแวดล้อมโดย บริษัท เอส.พี.เจ.โซลันติฟิค จำกัด

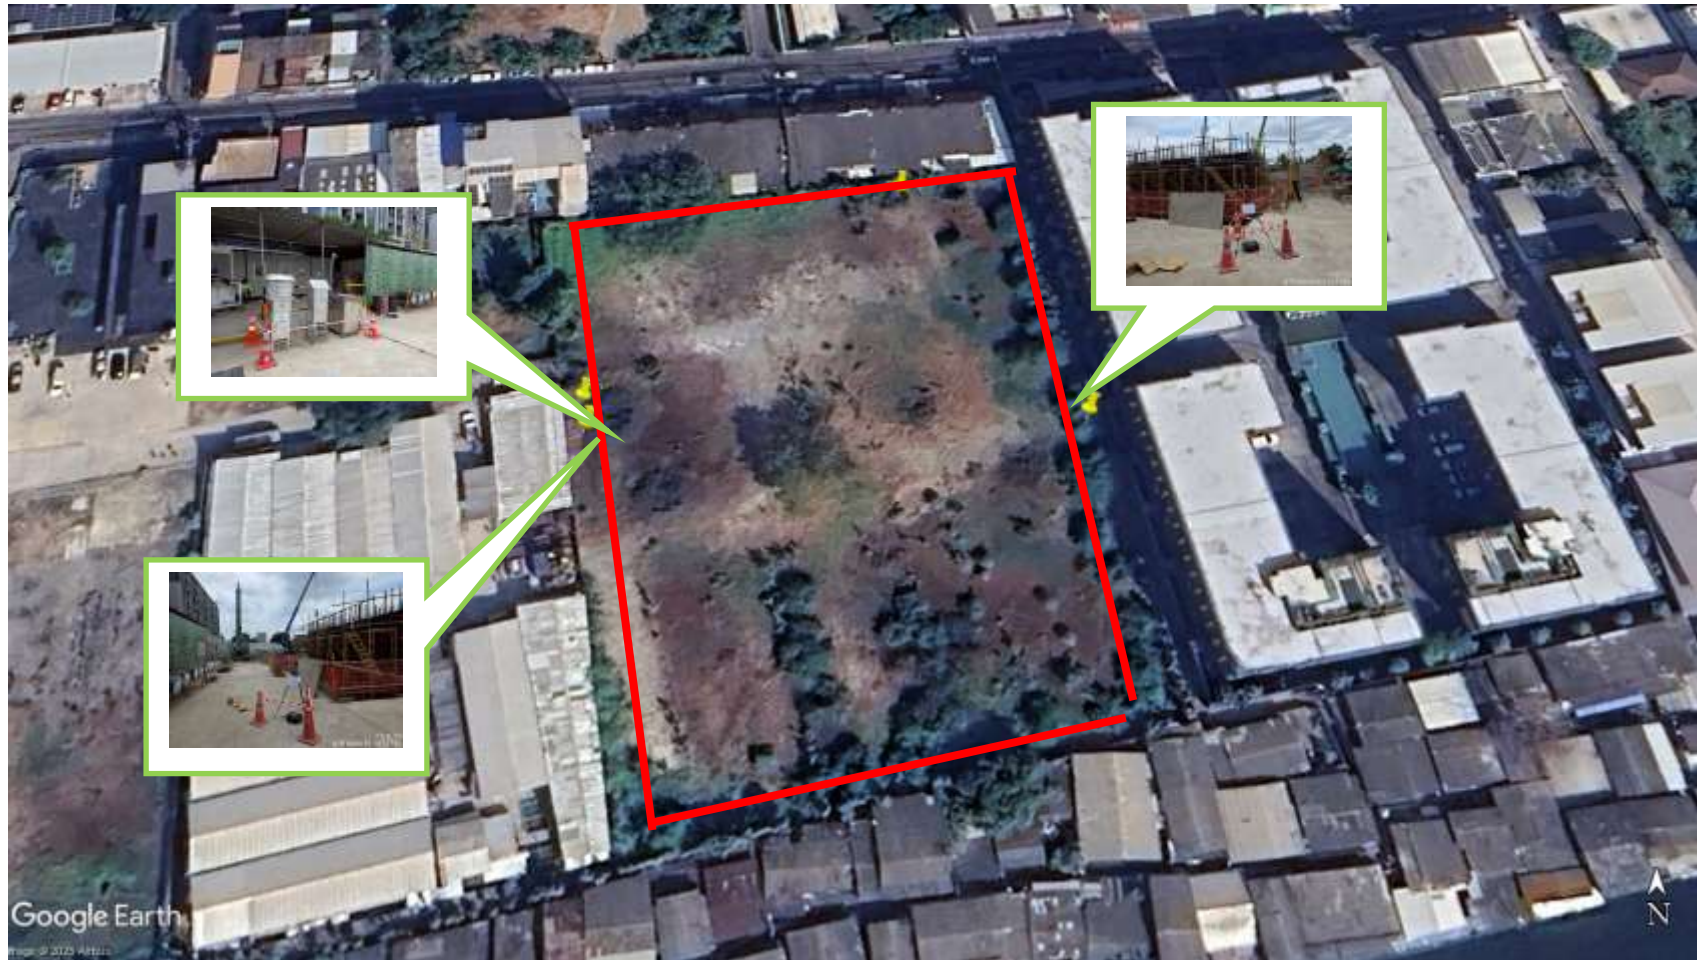
รูปที่ 3-1 แสดงจุดตรวจวัดคุณภาพสิ่งแวดล้อมของโครงการ เดอะเบสรีชดา 19

บริเวณนอกพื้นที่ก่อสร้าง ด้านทิศตะวันตก ด้านนอกกำแพงกันเสียง	
จุดตรวจวัดระดับเสียงเฉลี่ยโดยทั่วไป 24 ชั่วโมง (Sound Noise Level)

บริเวณพื้นที่ก่อสร้าง ด้านทิศเหนือ	บริเวณพื้นที่ก่อสร้าง ด้านทิศตะวันออก
จุดตรวจวัดความสั่นสะเทือน (Vibration)	
รูปที่ 3-1 จุดตรวจวัดคุณภาพสิ่งแวดล้อมของ โครงการ เดอะเบสรีชดา 19 บริษัท ภูวรา จำกัด ระหว่างเดือนกรกฎาคม - ธันวาคม พ.ศ.2568

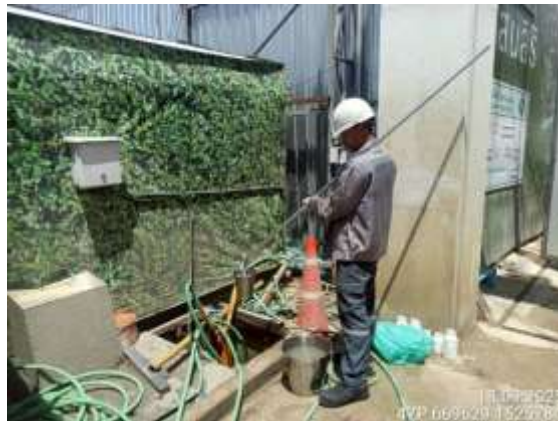
รูปที่ 3-2 จุดตรวจวัดคุณภาพน้ำทิ้ง (Wastewater Quality) โครงการ เดอะเบสรัชดา 19
บริษัท ภูวรา จำกัด ระหว่างเดือนกรกฎาคม - ธันวาคม พ.ศ.2568

ระบบบำบัดน้ำเสียสำเร็จรูป
