# รายงานผลการปฏิบัติตามมาตรการป้องกัน

## และแก้ไขผลกระทบสิ่งแวดล้อม

### และมาตรการติดตามตรวจสอบผลกระทบสิ่งแวดล้อม

โครงการเหมืองแร่หินอุตสาหกรรมชนิดหินปูน (เพื่ออุตสาหกรรมปูนซีเมนต์)  
หินอุตสาหกรรมชนิดหินปูน (เพื่อทำปูนขาว) และหินอุตสาหกรรมชนิดหินปูน  
(เพื่ออุตสาหกรรมก่อสร้าง) ประทานบัตรที่ 19989/15865

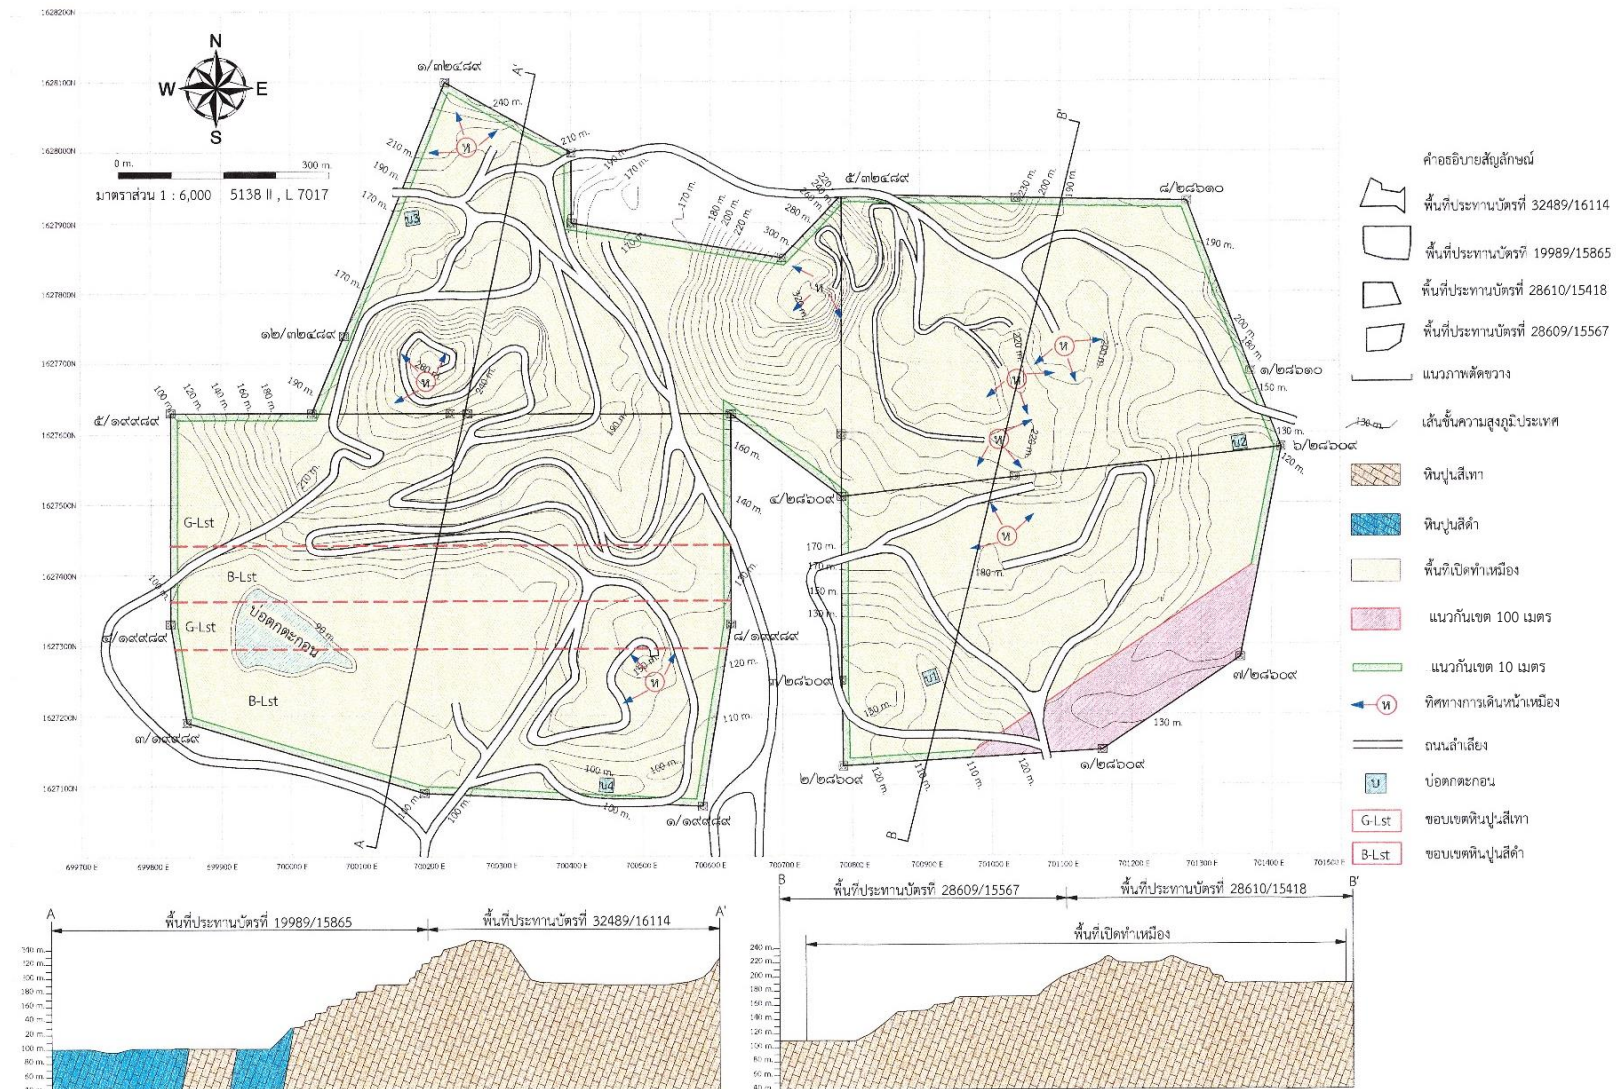
รูปที่ 1-2: แบบแปลนการทำเหมือง (Mine Layout) และภาพตัดขวางบริเวณพื้นที่โครงการ

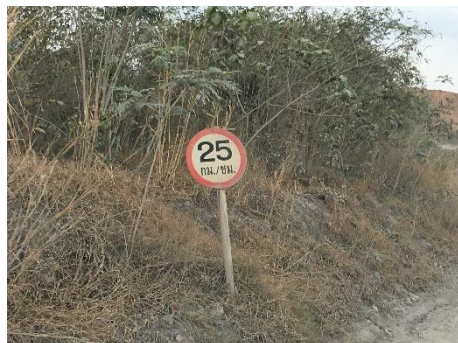
รูปที่ 2-13: ป้ายควบคุมความเร็วรถบรรทุก
