## บทที่ 1

## 1.1 ความเป็นมาในการจัดทำรายงานการประเมินผลกระทบสิ่งแวดล้อม

- 1.2.1 ชื่อโครงการ : โครงการอาคารชุดโนเบล อราวัน สุขุมวิท 33 คอนโดมิเนียม
- 1.2.2 สถานที่ : ตั้งอยู่เลขที่ 17 ซอยสุขุมวิท 33 (แดงอุดม) แขวงคลองตันเหนือ เขตวัฒนา กรุงเทพมหานคร (รูปที่ 1.2-1) โดยมีอาณาเขตติดต่อกับพื้นที่โดยรอบ ซึ่งมีรายละเอียดดังนี้

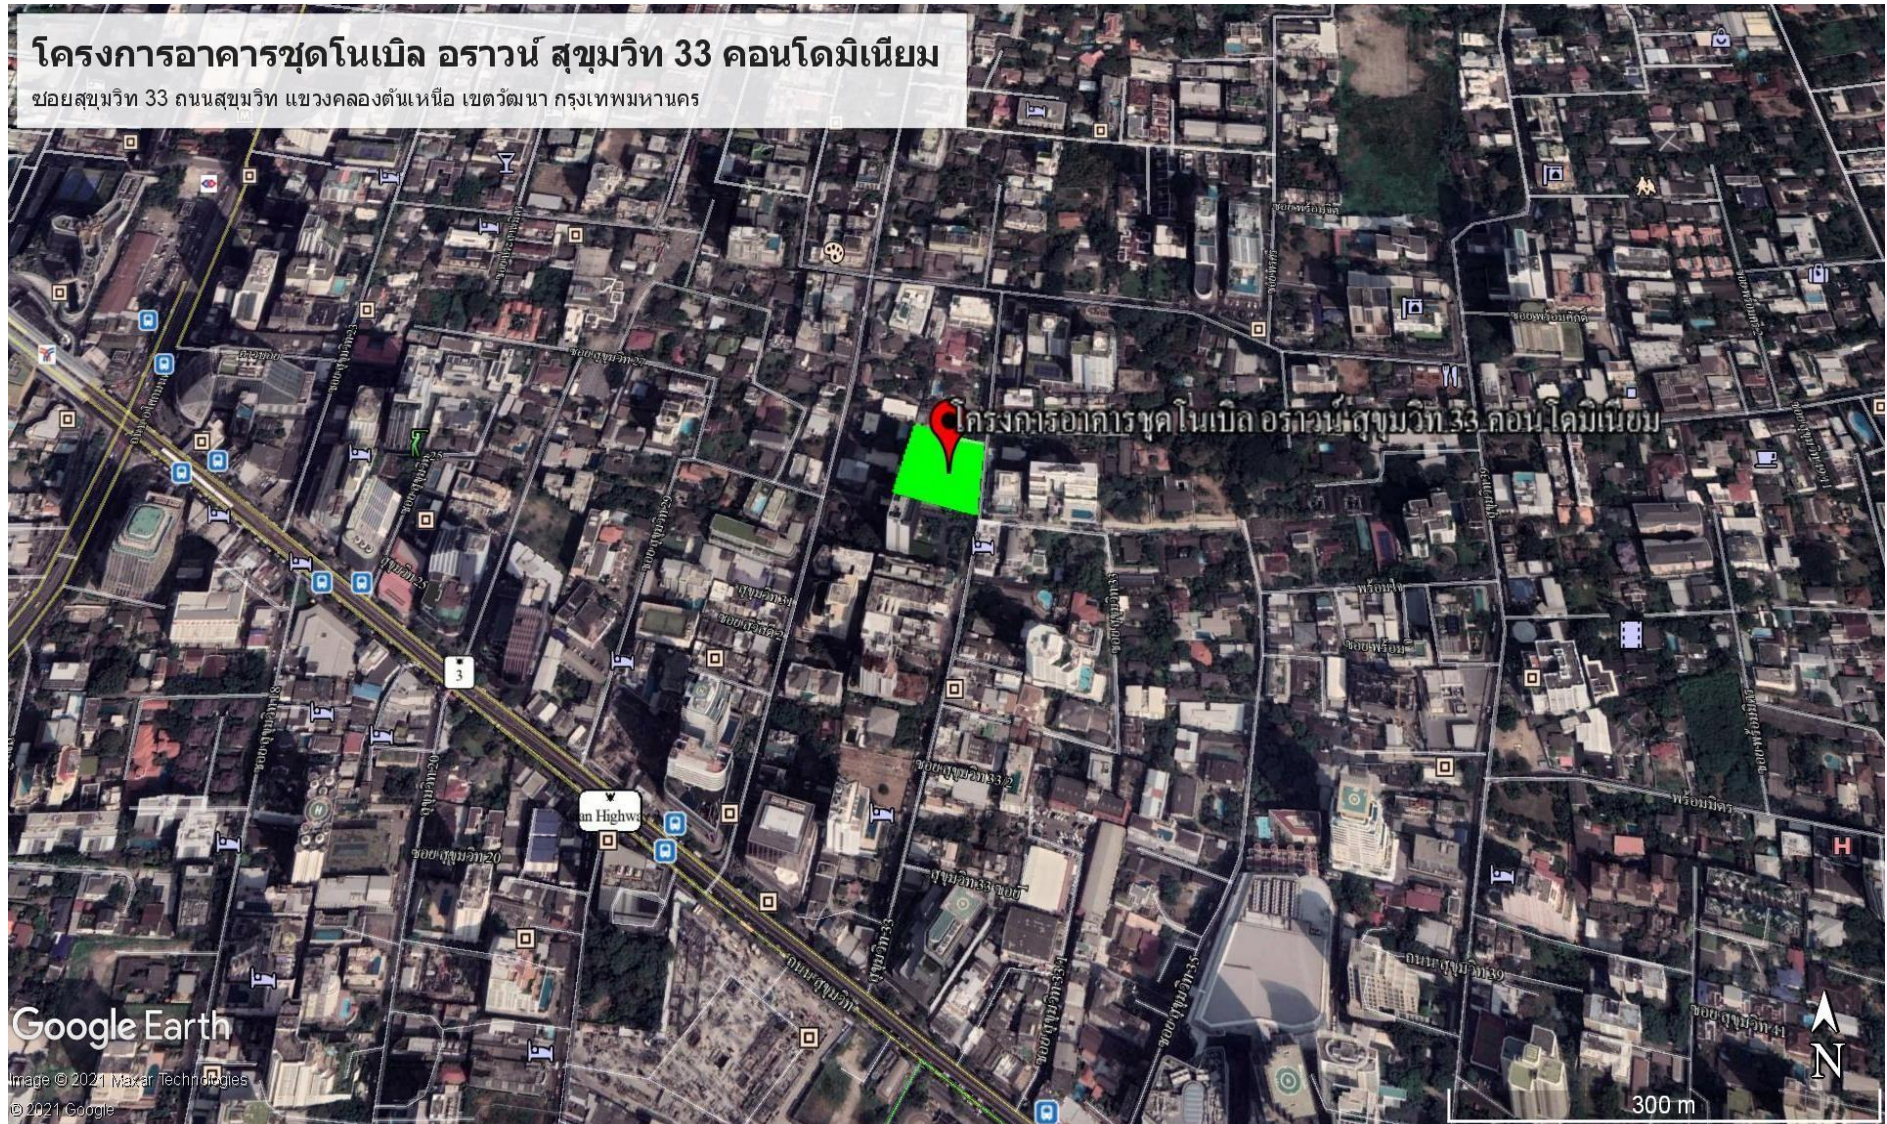
รูปที่ 1.2-1 ที่ตั้งโครงการ

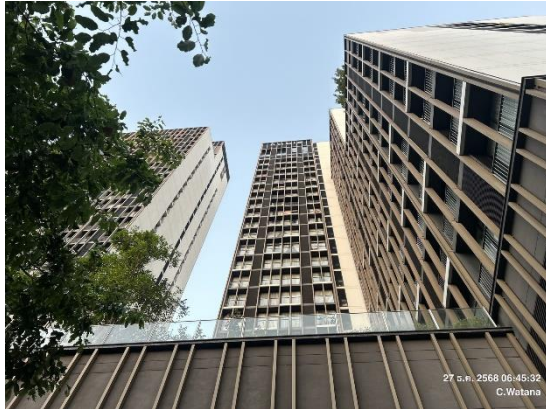
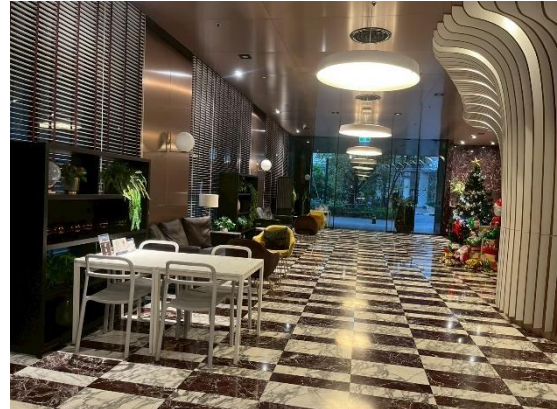
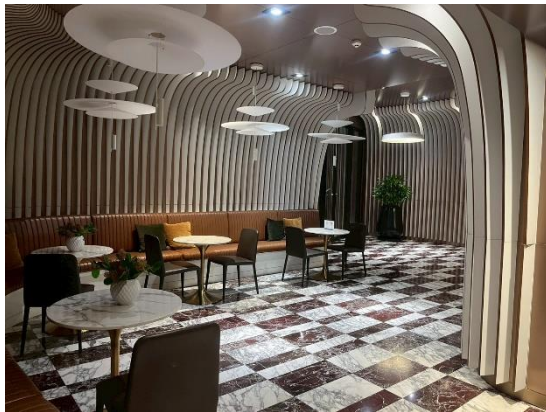
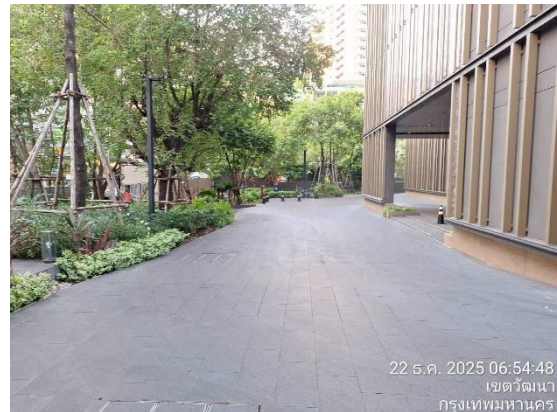
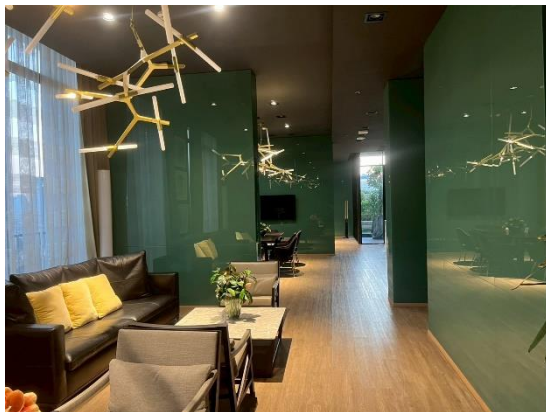
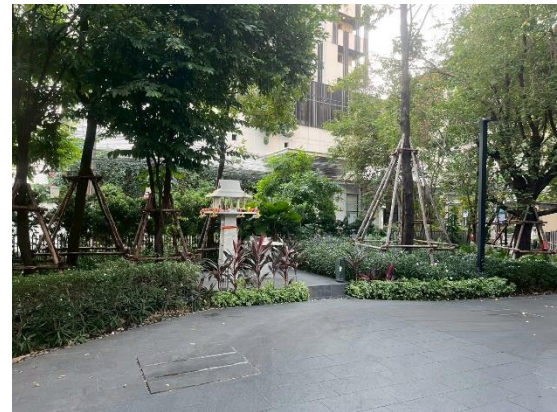
รูปที่ 1.2-2 สภาพปัจจุบัน

- 1.2.8 สภาพปัจจุบัน : โครงการเปิดใช้อาคารรวมไปถึงระบบสาธารณูปโภคทั้งหมด และรายละเอียดการขออนุญาตก่อสร้าง และใบรับรอง การก่อสร้าง (ดังภาคผนวก 2)
- 1.2.9 ขนาดพื้นที่โครงการ : 1-2-95.80 ไร่ หรือ 2,783.20 ตารางเมตร
