สำเนาหนังสือเห็นชอบจาก สผ.ที่ ทส 1009.5/5065

หนังสือเห็นชอบรายงานวิเคราะห์ผลกระทบสิ่งแวดล้อม

เรื่อง แจ้งผลการพิจารณารายงานการวิเคราะห์ผลกระทบสิ่งแวดล้อมโครงการ The Sky

สรุปมาตรการป้องกันและแก้ไขผลกระทบสิ่งแวดล้อม และมาตรการติดตามตรวจสอบผลกระทบสิ่งแวดล้อม  
ที่โครงการ The Sky

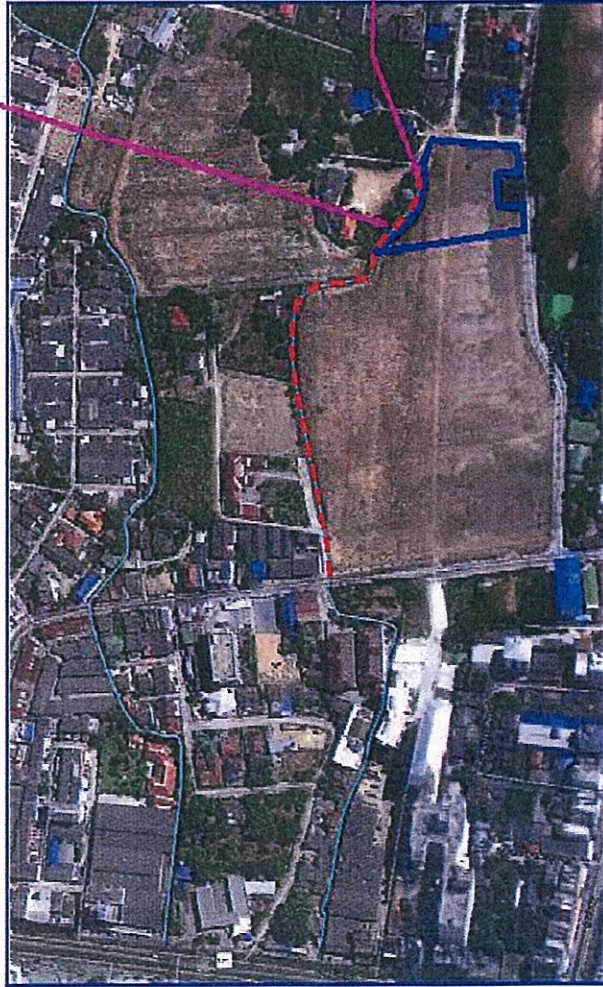
### รูปที่ 2-2 ตำแหน่งจุดลากลำรางสาธารณะประโยชน์ด้านทิศเหนือ

- แนวเขตที่ดิน
- แนวสร้างสาธารณะ
- แนวสร้างสาธารณะที่ทางโครงการจะดำเนินการปรับปรุงแก้ไขตลอด (633 เมตร)

| องค์ประกอบทางสิ่งแวดล้อม<br>และคุณค่าต่าง ๆ | ผลกระทบสิ่งแวดล้อมที่สำคัญ | มาตรการป้องกันและแก้ไข<br>ผลกระทบสิ่งแวดล้อม | มาตรการติดตามตรวจสอบ<br>ผลกระทบสิ่งแวดล้อม |
|---|---|---|---|
| 1.1 สภาพภูมิประเทศ (ต่อ) | - | <p>4. จัดเอกสารประชาสัมพันธ์แรงจูงใจให้ผู้อาศัยใช้กันอย่างประหยัดเพื่อลดปริมาณที่ระบายลงสู่ท่อระบายน้ำสาธารณะ</p> <p>5. ตรวจสอบดูแลบ่อพักของระบบระบายน้ำเป็นประจำทุกเดือนเพื่อป้องกันมิให้มีการสะสมของตะกอนดินโคลนที่บ่อพักที่เป็นสาเหตุให้เกิดการอุดตันซึ่งเป็นอุปสรรคในการระบายน้ำ</p> <p>6. หากพบว่าท่อระบายน้ำอุดตัน ให้ฉีดล้างทำความสะอาดและขุดลอกตะกอนออกทันที</p> <p>7. กำหนดกฎระเบียบให้ผู้พักอาศัยภายในโครงการ ห้ามทิ้งมูลฝอย/เศษของเหลือใช้ใดๆ ลงในถังขยะสาธารณะดังกล่าว</p> <p>8. ดูแลรักษาร้ว และพื้นที่บริเวณริมรั้วให้อยู่ในสภาพดีอยู่เสมอ</p> <p>9. กำหนดให้นิติบุคคลจัดกิจกรรมร่วมกับเทศบาลนครเจ้าพระยาสุรศักดิ์ เพื่อประชาสัมพันธ์เชิญชวนผู้พักอาศัยภายในโครงการร่วมกิจกรรมการปรับปรุงและฟื้นฟูสภาพสาธารณะบริเวณแนวเขตที่ดินของโครงการด้านทิศตะวันออกจรดแนวเขตถนนสาธารณะด้านทิศตะวันตกโดยมีความยาวทั้งหมด 633 เมตร ให้มีสภาพดีอยู่เสมอ โดยประสาน</p> | - |

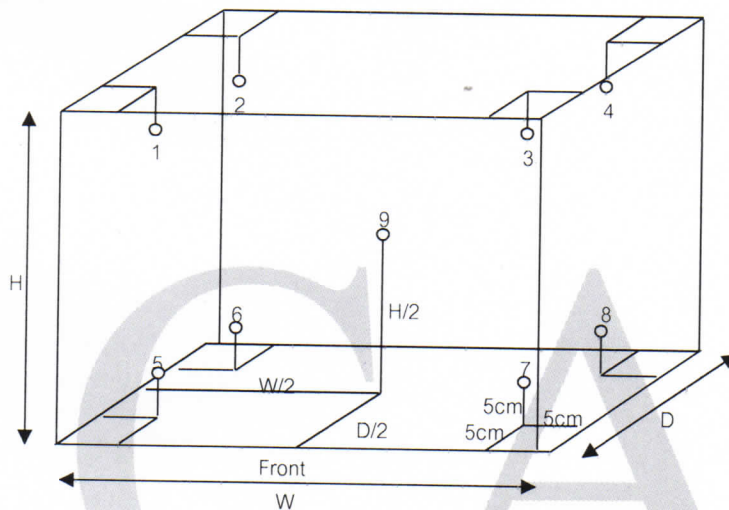
This instrument was setting air ventilation at position 0 (close)

Inside of Chamber  
 W = 0.55 m  
 D = 0.73 m  
 H = 0.50 m  
 Capacity = 0.20 m<sup>3</sup>

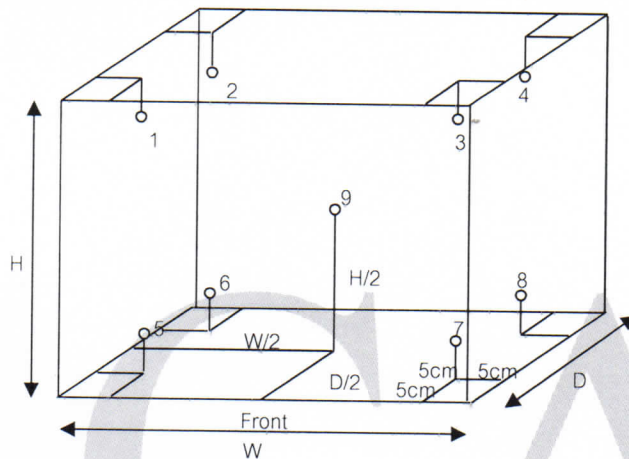
This instrument was setting air ventilation at position 0 (close)

Inside of Chamber
