## บทที่ 4

### ผลการติดตามตรวจสอบผลกระทบสิ่งแวดล้อม

#### 4.1 ผลการติดตามตรวจสอบผลกระทบสิ่งแวดล้อม

โครงการ โรงแรม ศิขาราเพลส (ชื่อเดิมคือ โครงการ อาคารพักอาศัย 8 ชั้น) (ดังภาคผนวกที่ 2) บริษัท ซี ลักซ์ โฮลดิ้ง จำกัด ได้ทำการสรุปผลการติดตามตรวจสอบผลกระทบสิ่งแวดล้อมตามที่เสนอในรายงานการประเมินผลกระทบสิ่งแวดล้อมที่คณะกรรมการผู้ชำนาญการพิจารณารายงานการประเมินผลกระทบสิ่งแวดล้อมด้านอาคาร การจัดสรรที่ดินและบริการชุมชน เป็นผู้พิจารณาให้ความเห็นชอบการติดตามตรวจสอบผลกระทบสิ่งแวดล้อม ระยะดำเนินการ ระหว่างเดือนมกราคม-มิถุนายน 2568 มีรายละเอียดแสดงดังตารางที่ 4.1-1

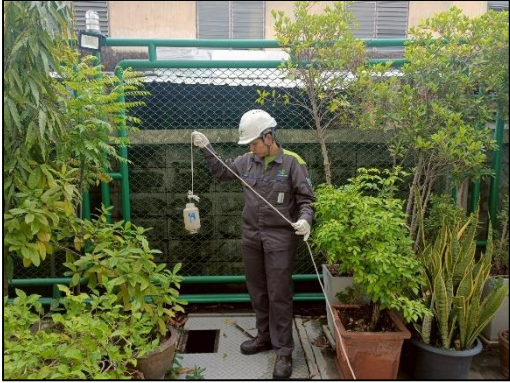
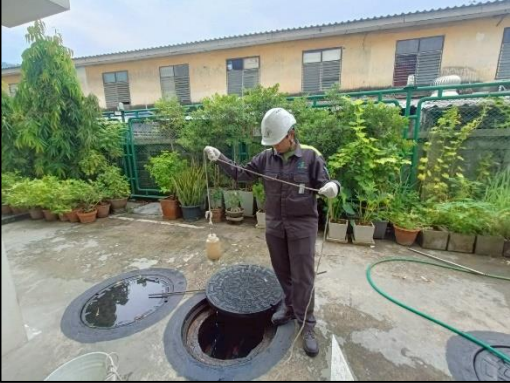
| <p>ภาพที่ 4.4-1 การเก็บตัวอย่างคุณภาพน้ำทิ้ง</p> | |

| <p>บ่อพักน้ำเสียก่อนเข้าระบบบำบัดน้ำเสียขั้นที่ 2</p> | <p>บ่อพักน้ำทิ้งที่ออกจากบ่อดักตะกอน (หลังผ่านการเติมคลอรีนแล้ว) ก่อนระบายออกนอกโครงการ</p> |
| <p>เดือนเมษายน 2568</p> | |
