ภาคผนวกที่ 3

ผลวิเคราะห์คุณภาพน้ำ

Sampling Site : Royal Pavilion Hua Hin Hotel

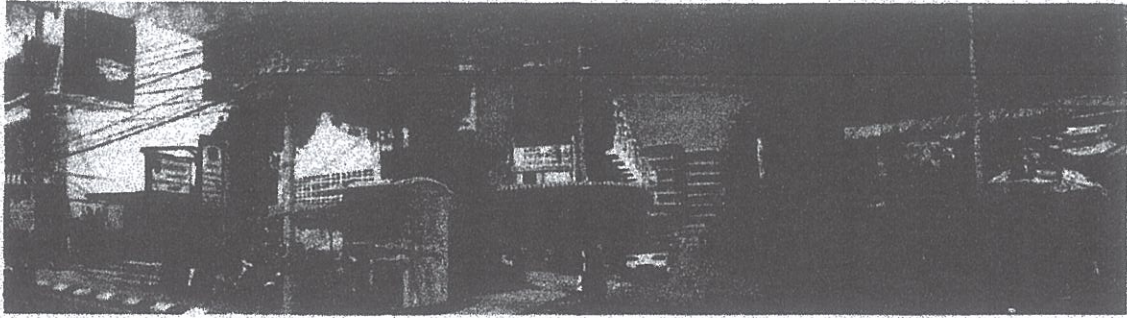
ก) ก่อนมีโครงการ

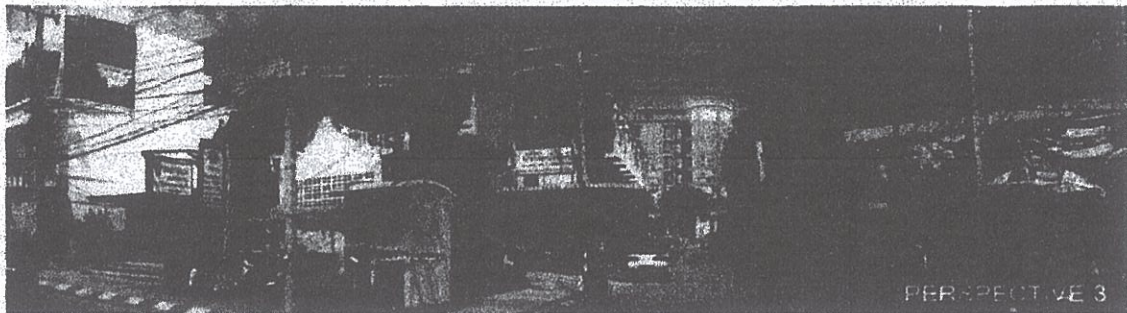
ข) หลังมีโครงการ

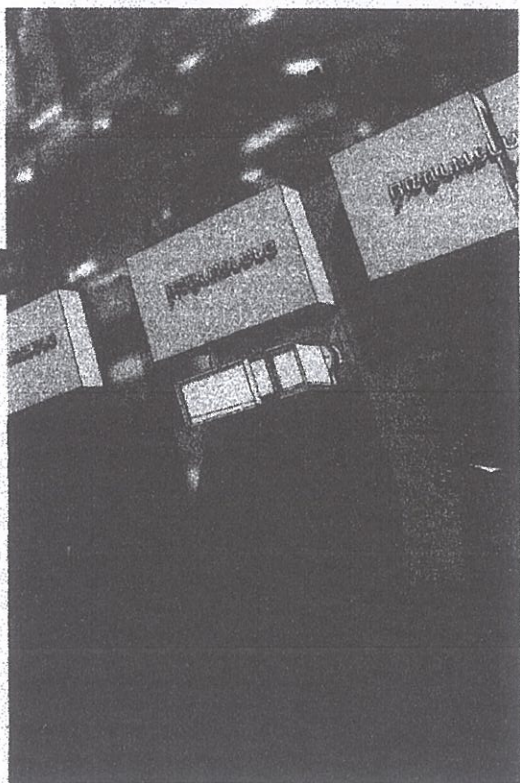
เดือนเมษายน 7.00 น.

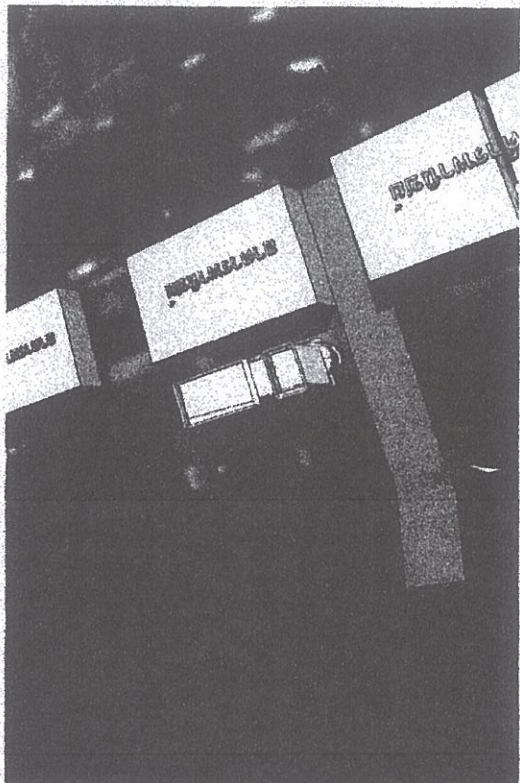
เดือนเมษายน 9.00 น.

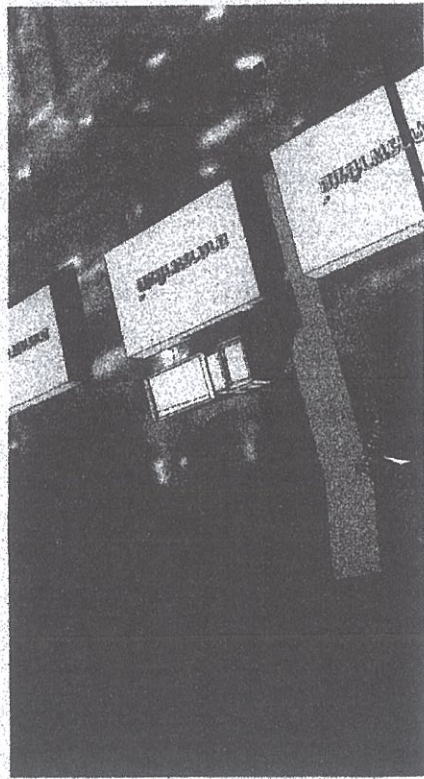
เดือนเมษายน 15.00 น.

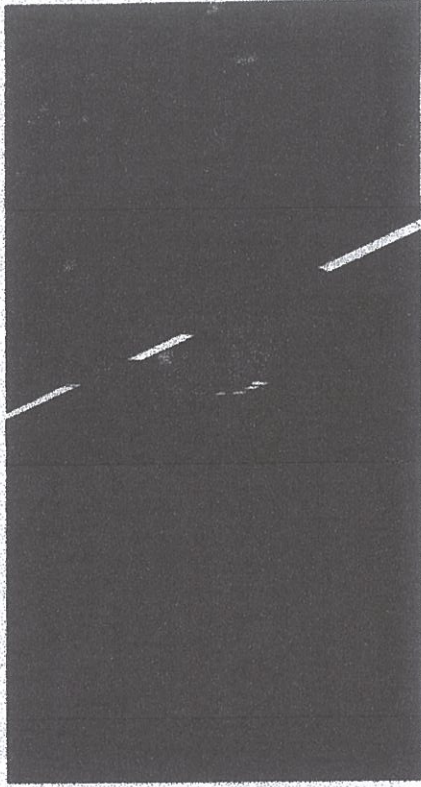
เดือนเมษายน 18.25 น.

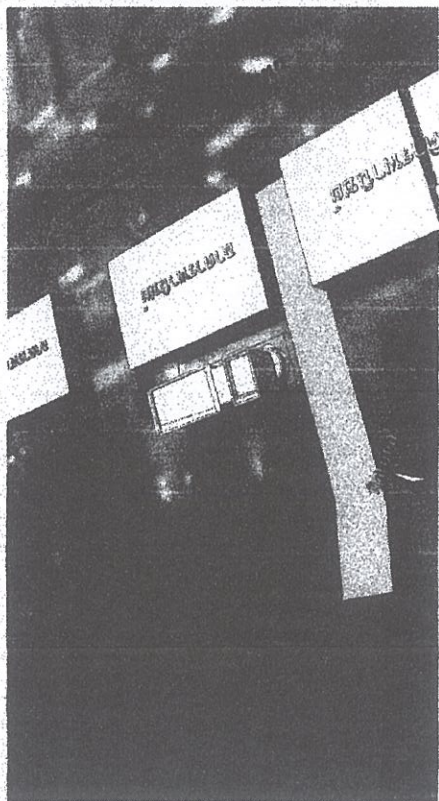
เดือนกรกฎาคม 11.00 น..

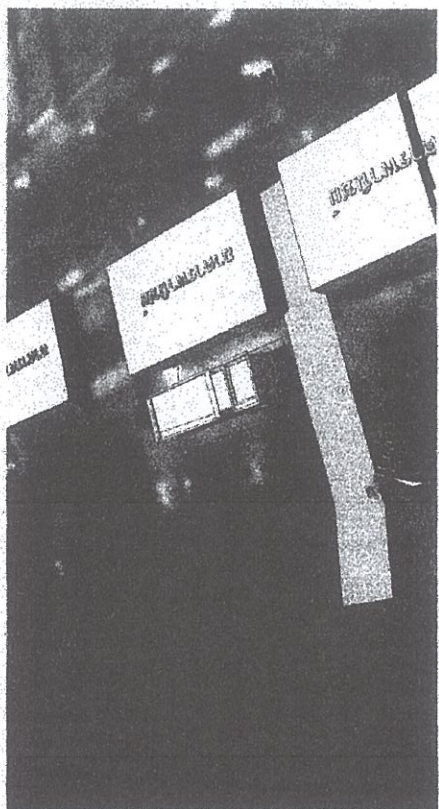
เดือนกรกฎาคม 13.00 น.

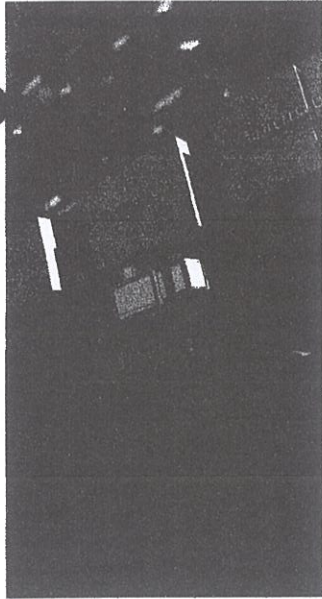
เดือนธันวาคม 7.00 น.

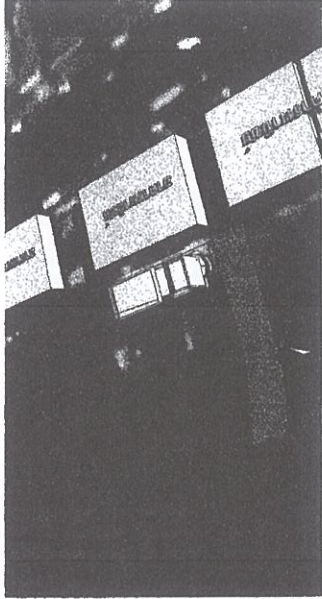
เดือนธันวาคม 9.00 น.

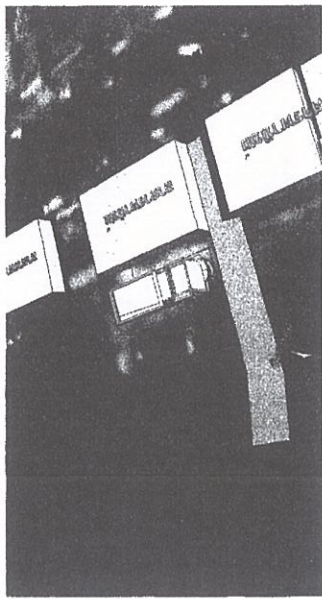
เดือนธันวาคม 11.00 น.

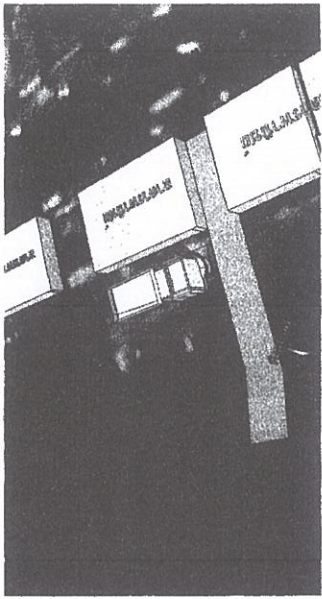
เดือนธันวาคม 13.00 น.

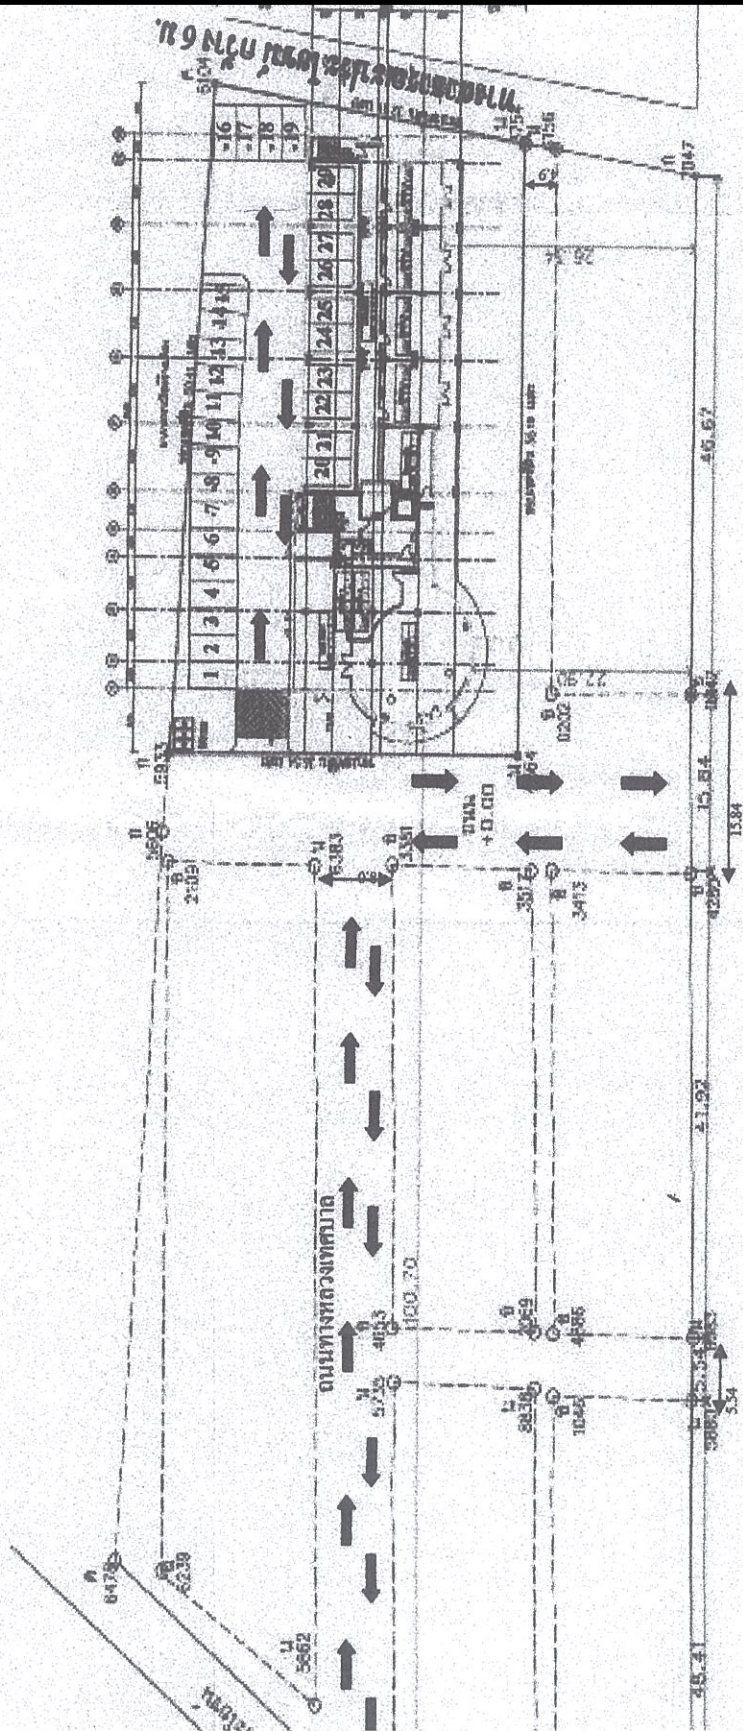
ถนนเพชรเกษม กว้าง 30 เมตร

หน้างาน ๕๕.๑ เมตร

ตำแหน่งบ้านพักคนงาน

150 ตารางเมตร สำหรับ 50 คน

ถังเก็บน้ำ

ก๊อกน้ำ

ตำแหน่งห้องน้ำ ห้องส้วม คนงาน

เขต ๕๕.๑ เมตร

พื้นที่ก่อสร้าง

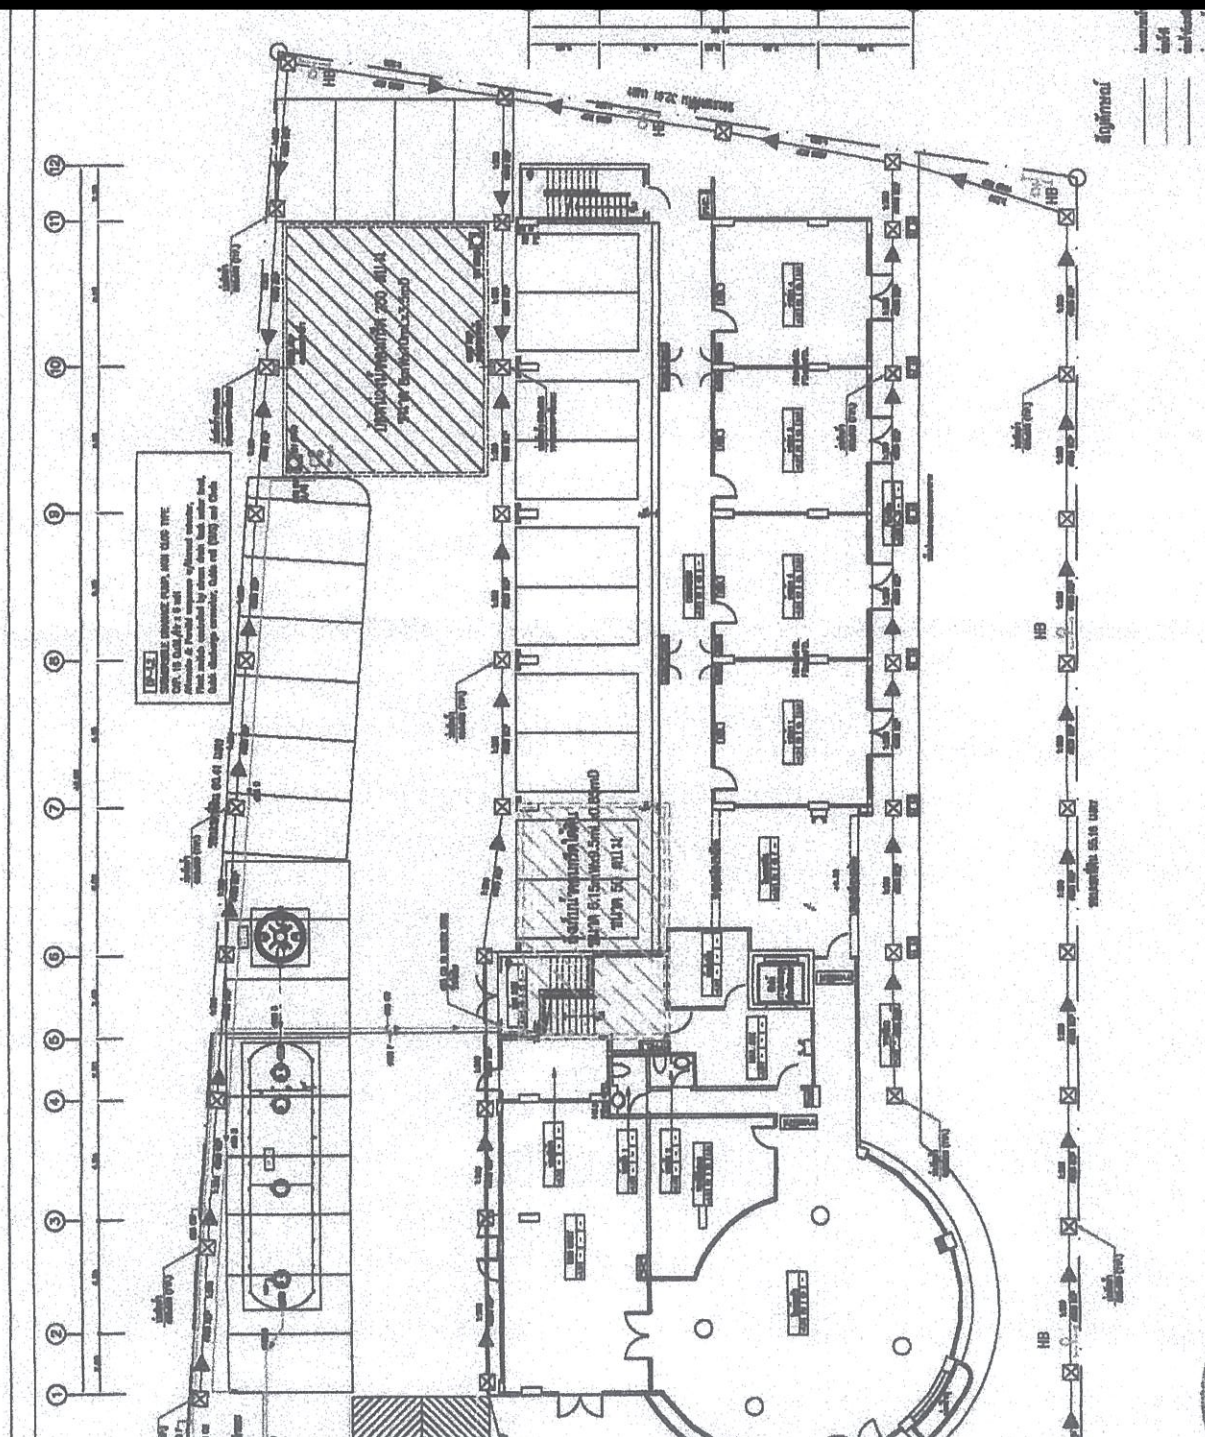
พื้นที่
ที่วางระบบบำบัดน้ำเสีย

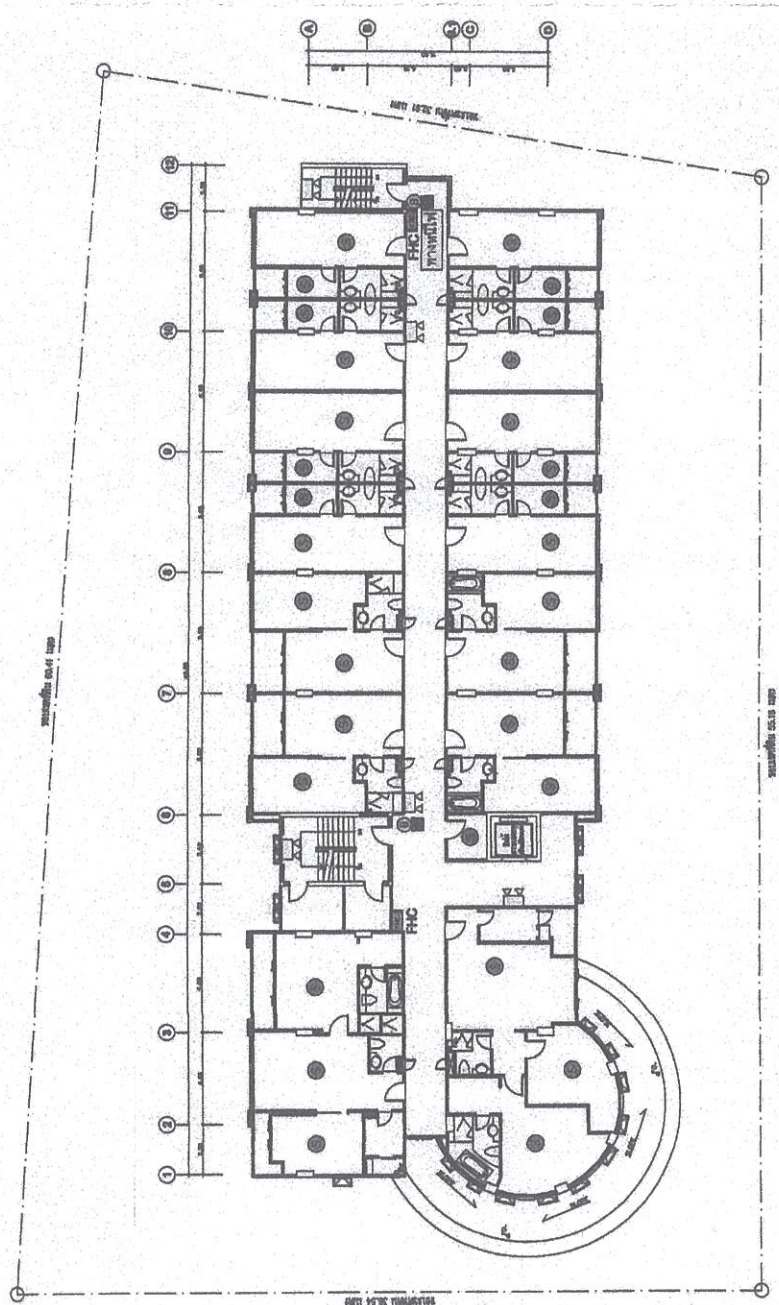
เครื่องรับคลื่น

ไฟฉุกเฉิน

อุปกรณ์ส่งสัญญาณเตือนภัย
เครื่องแจ้งเหตุโดยใช้อัตโนมัติ
อุปกรณ์ดับเพลิง
ป้ายเรืองแสงแสดงทางหนีไฟ
