บทที่ 3

ผลการปฏิบัติตามมาตรการติดตามตรวจสอบ
ผลกระทบสิ่งแวดล้อม

ตารางที่ 3 แบบรายงานผลการปฏิบัติตามมาตรการติดตามตรวจสอบผลกระทบสิ่งแวดล้อมของโครงการ เสนา คิทท์ เวสต์เกต-บางบัวทอง เฟส2

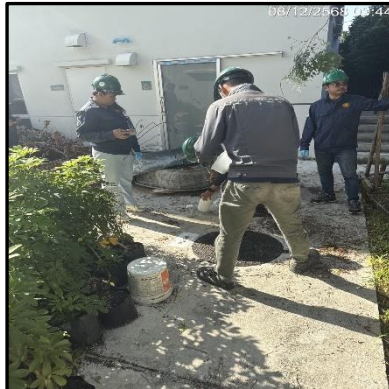
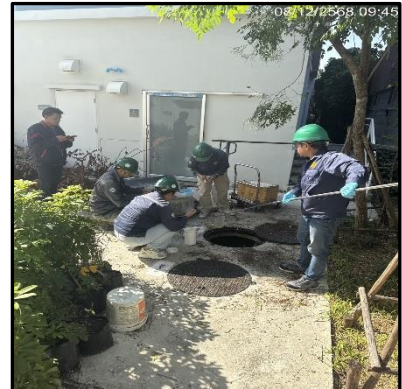
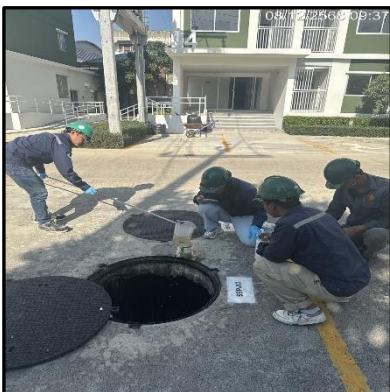
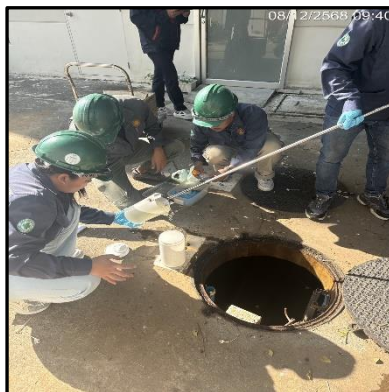
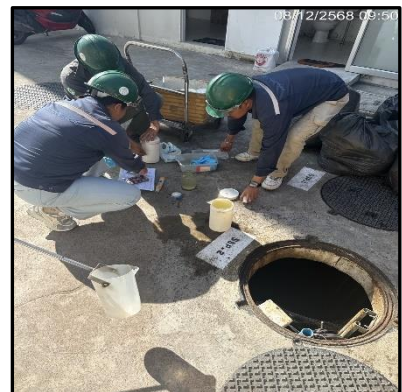
การตรวจวัดคุณภาพน้ำทิ้ง ทำการเก็บตัวอย่างคุณภาพน้ำ 4 จุด ได้แก่ 1. จุดรวบรวมน้ำเสียเข้าระบบบำบัดน้ำเสียจำนวน 3 จุด 2. บ่อพักน้ำสุดท้ายของระบบระบายน้ำก่อนระบายสู่ระบบสาธารณะจำนวน 1 จุด ความถี่ในการตรวจวิเคราะห์ เดือนละ 1 ครั้ง
