## บทที่ 4

### ผลการติดตามตรวจสอบผลกระทบสิ่งแวดล้อม

โครงการ โรงแรม ศิขาราเพลส (ชื่อเดิมคือ โครงการ อาคารพักอาศัย 8 ชั้น) (ดังภาคผนวกที่ 2) บริษัท ซี ลักซ์ โฮลดิ้ง จำกัด ได้ทำการสรุปผลการติดตามตรวจสอบผลกระทบสิ่งแวดล้อมตามที่เสนอในรายงานการประเมินผลกระทบสิ่งแวดล้อมที่คณะกรรมการผู้ชำนาญการพิจารณารายงานการประเมินผลกระทบสิ่งแวดล้อมด้านอาคาร การจัดสรรที่ดินและบริการชุมชน เป็นผู้พิจารณาให้ความเห็นชอบการติดตามตรวจสอบผลกระทบสิ่งแวดล้อม ระยะดำเนินการ ระหว่างเดือนกรกฎาคม-ธันวาคม 2568 มีรายละเอียดแสดงดังตารางที่ 4.1-1

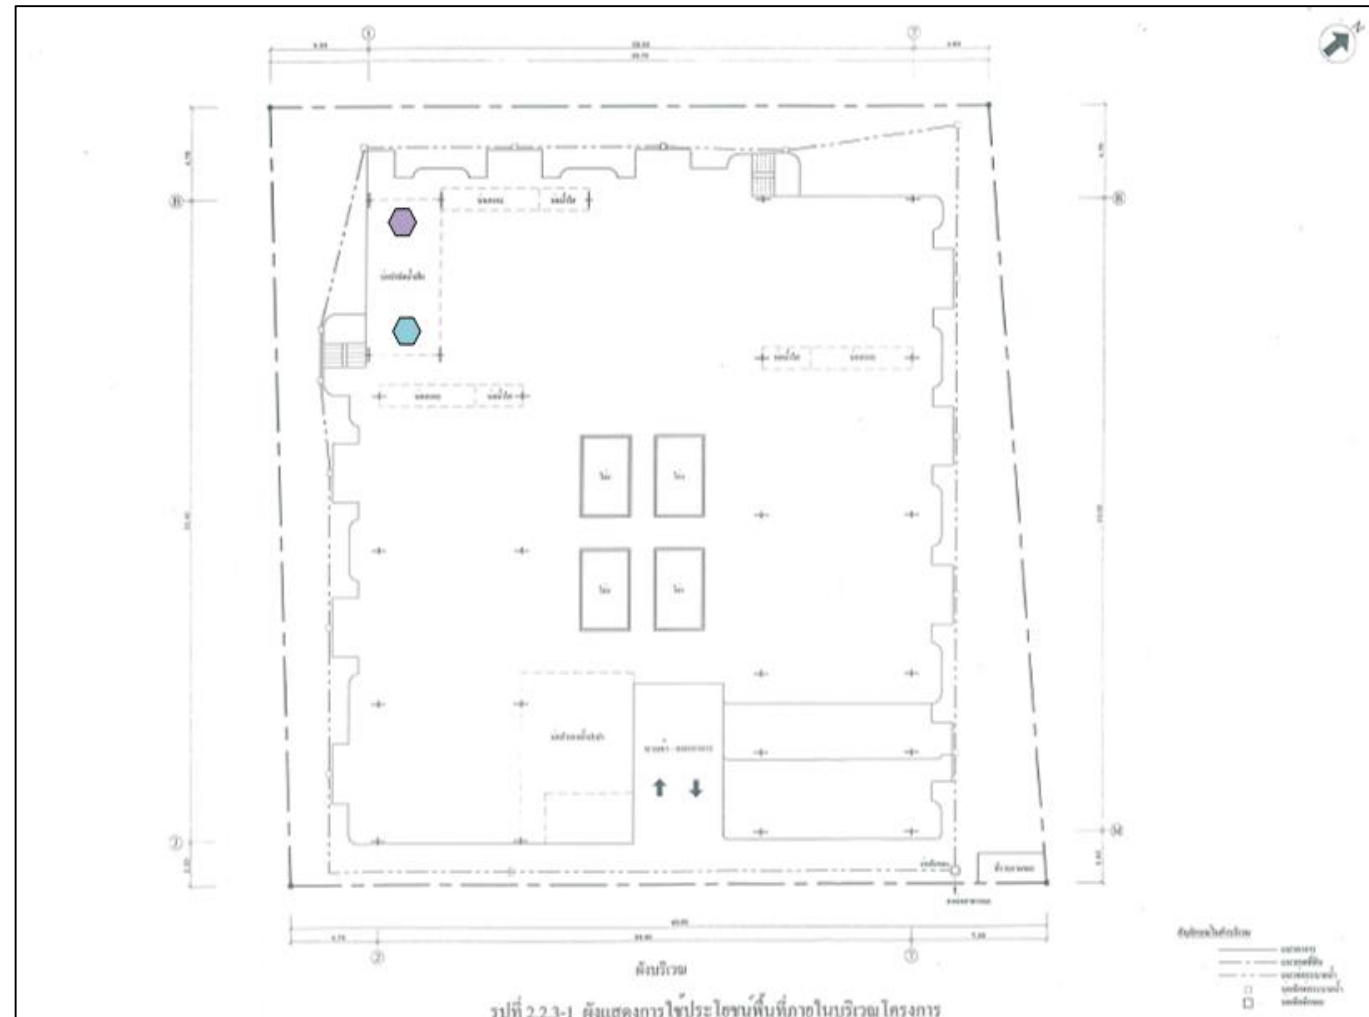
รูปที่ 4.2-1 ตำแหน่งการเก็บตัวอย่างคุณภาพน้ำทิ้ง บริเวณพื้นที่โครงการ

วิเคราะห์คุณภาพน้ำทิ้งบ่อพักน้ำเสียก่อนเข้า  
ระบบบำบัดน้ำเสียขั้นที่ 2

วิเคราะห์คุณภาพน้ำทิ้งบ่อพักน้ำทิ้งที่ออกจาก  
บ่อตกตะกอน (หลังผ่านการเติมคลอรีนแล้ว)  
ก่อนระบายออกนอกโครงการ

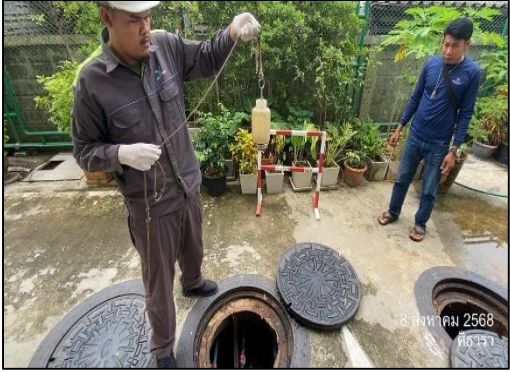
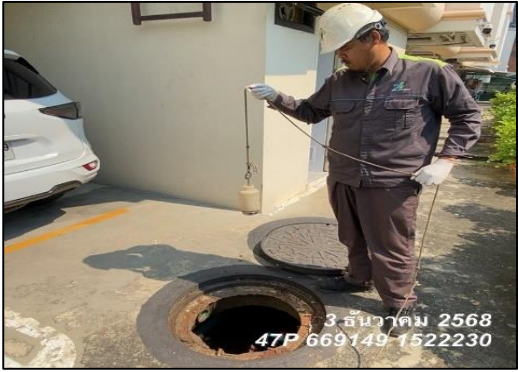
| ภาพที่ 4.4-1 การเก็บตัวอย่างคุณภาพน้ำทิ้ง | |

| บ่อฟักน้ำเสียก่อนเข้าระบบบำบัดน้ำเสียขั้นที่ 2 | |
| เดือนสิงหาคม 2568 | |

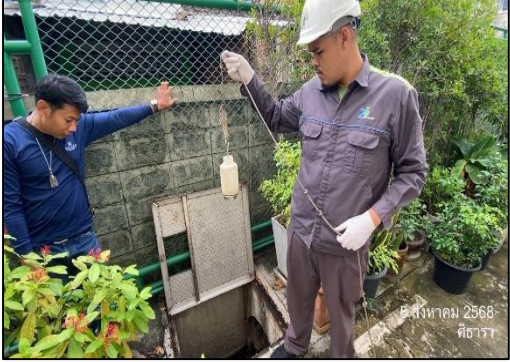
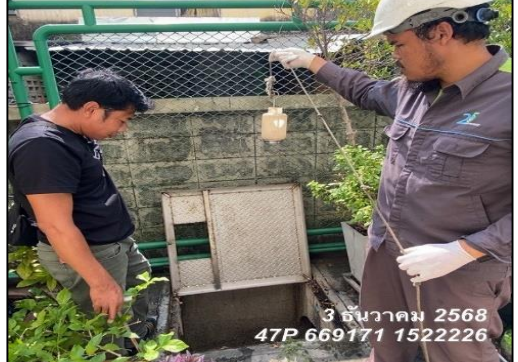
| บ่อฟักน้ำทิ้งที่ออกจากบ่อดักตะกอน (หลังผ่านการเติมคลอรีนแล้ว) ก่อนระบายออกนอกโครงการ | |
| เดือนธันวาคม 2568 | |
