## บทที่ 4

### ผลการตรวจวัดเพื่อตรวจติดตามคุณภาพสิ่งแวดล้อม

จากการตรวจวัดคุณภาพน้ำเพื่อตรวจติดตามคุณภาพสิ่งแวดล้อมของโครงการ โรงแรมคิมป์ตัน คีตาเล สมุย จังหวัดสุราษฎร์ธานี ในระหว่าง เดือนกรกฎาคม – เดือนธันวาคม 2568 ซึ่งทางสถานประกอบการได้ทำการตรวจวิเคราะห์คุณภาพน้ำเสียก่อนบำบัดและน้ำทิ้งหลังบำบัด รวมทั้งน้ำสระว่ายน้ำ เป็นประจำทุกเดือน ซึ่งผลการวิเคราะห์ สามารถสรุปได้ดังต่อไปนี้

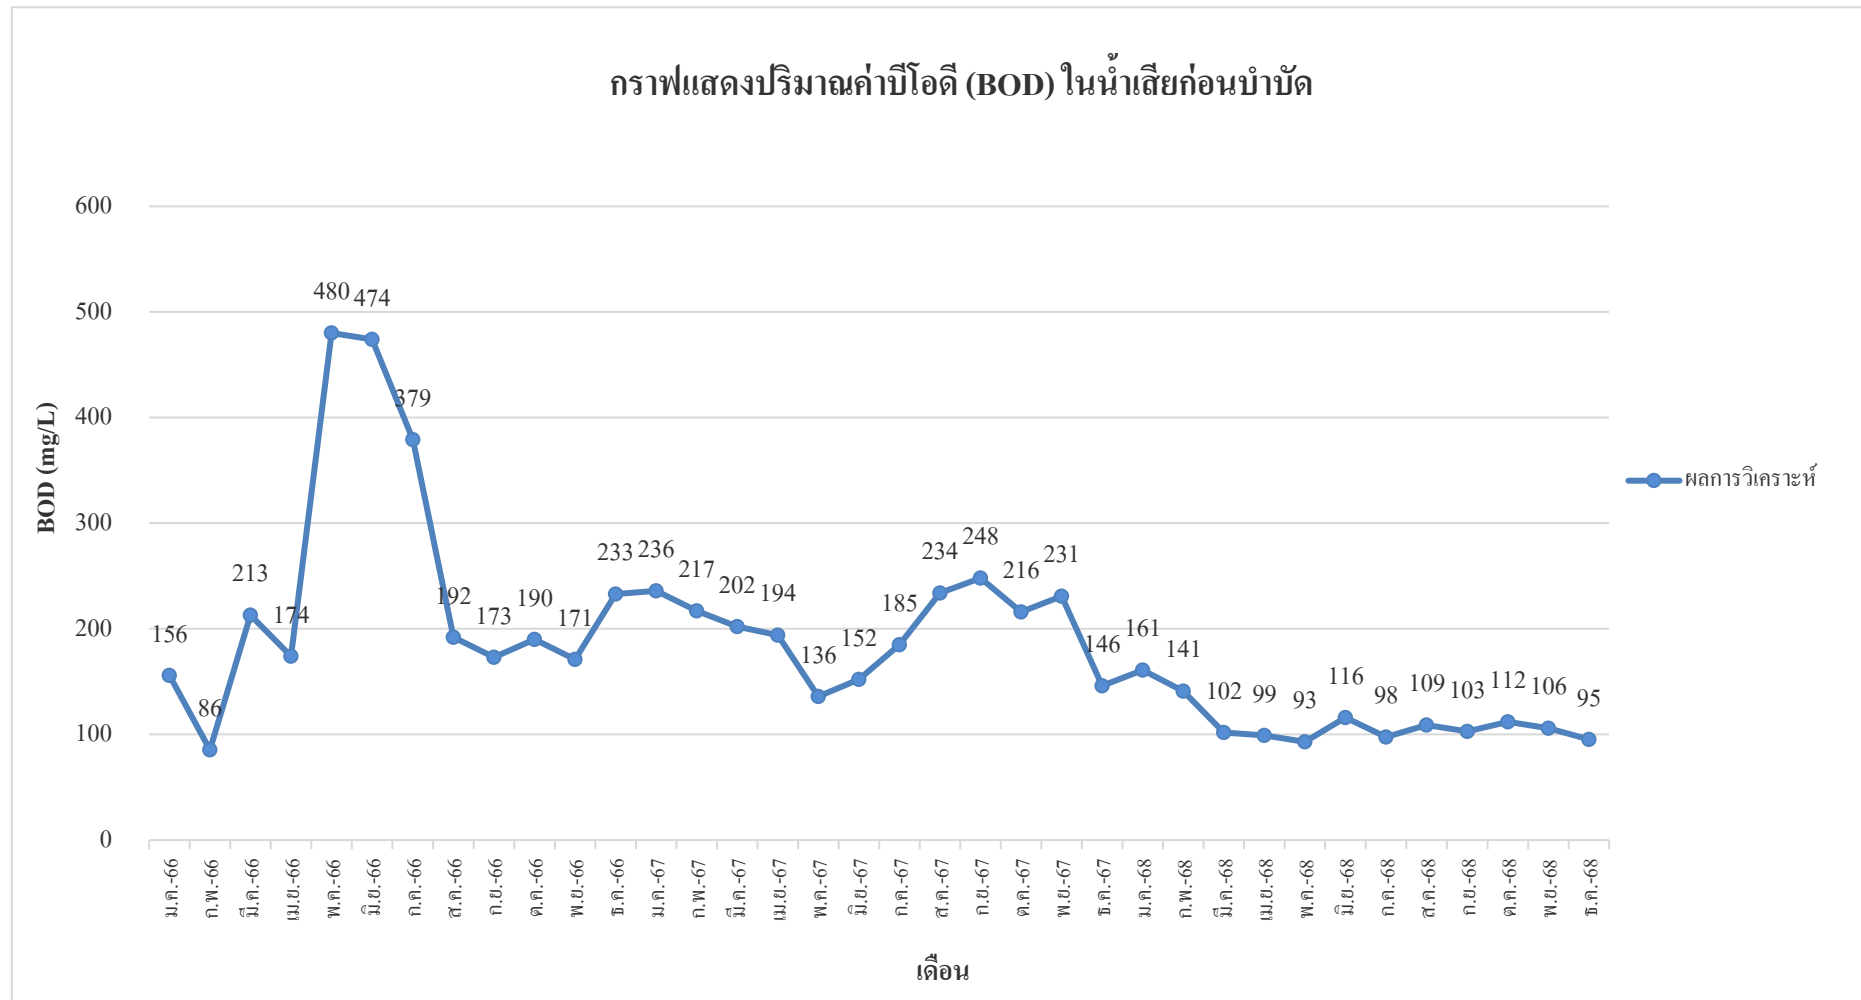
ภาพที่ 4-2 กราฟแสดงปริมาณค่าบีโอดี (BOD) ในน้ำเสียก่อนบำบัด

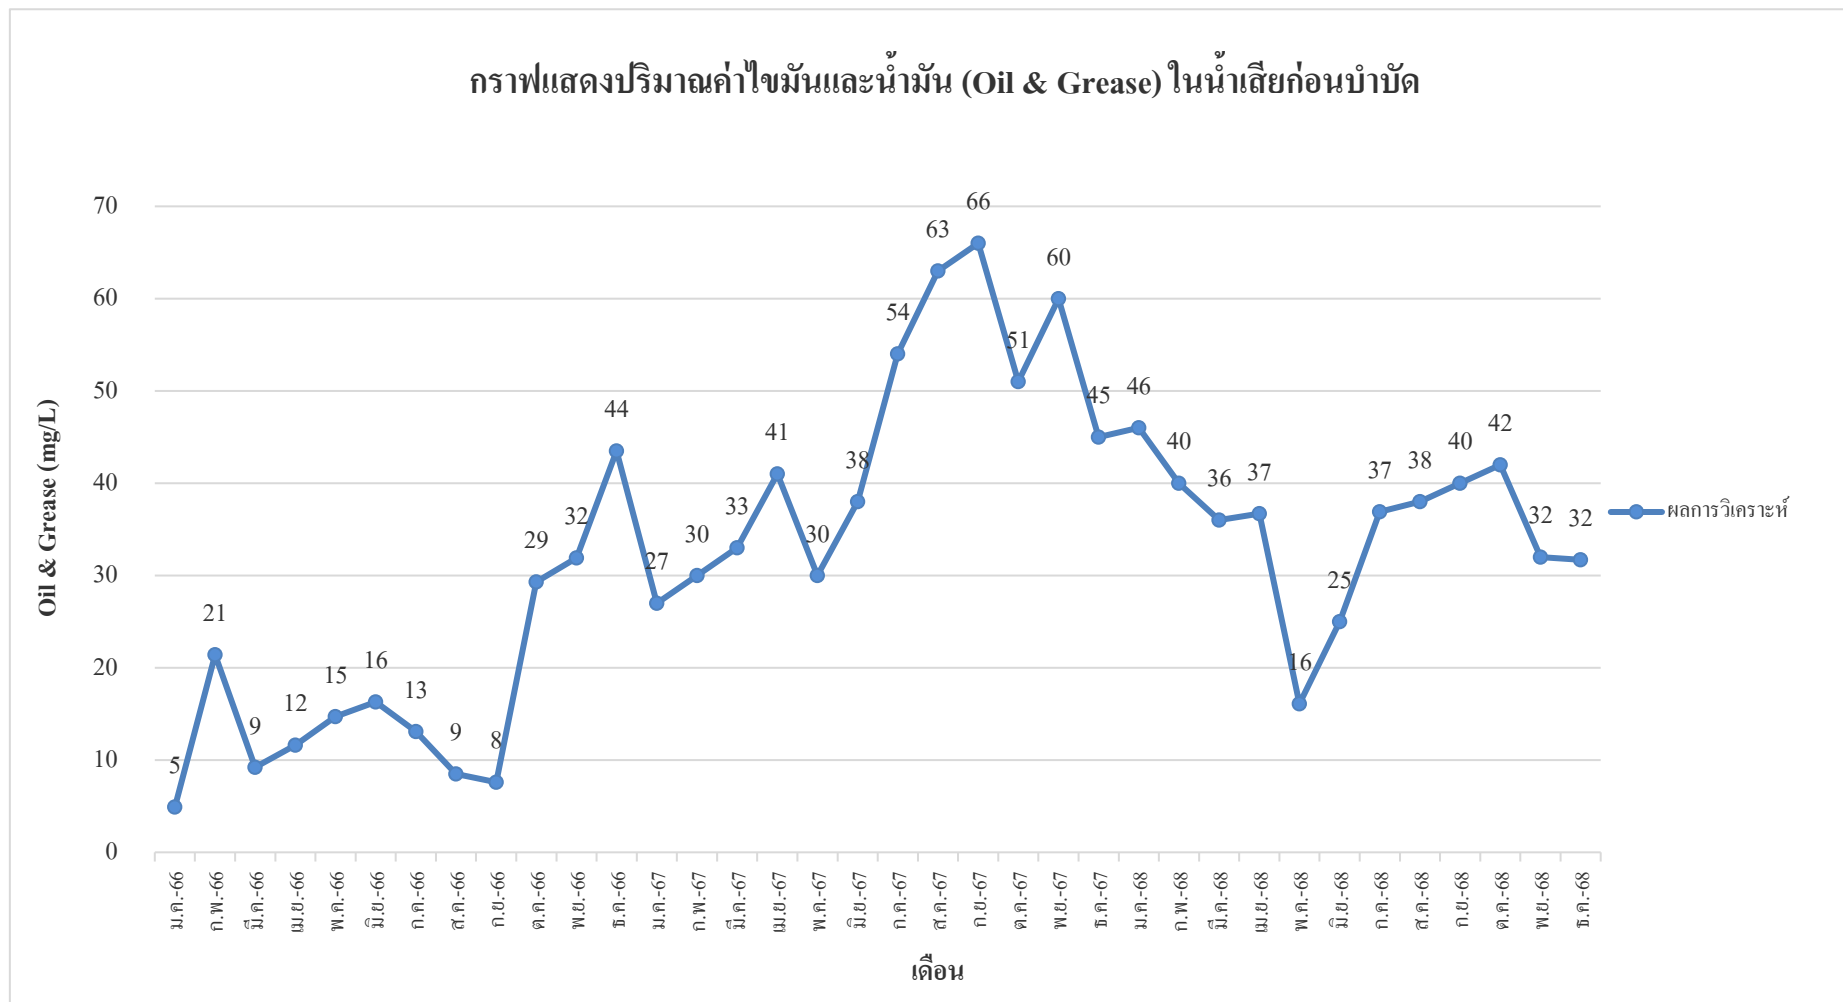
ภาพที่ 4-5 กราฟแสดงปริมาณค่าไขมันและน้ำมัน (Oil & Grease) ในน้ำเสียก่อนบำบัด

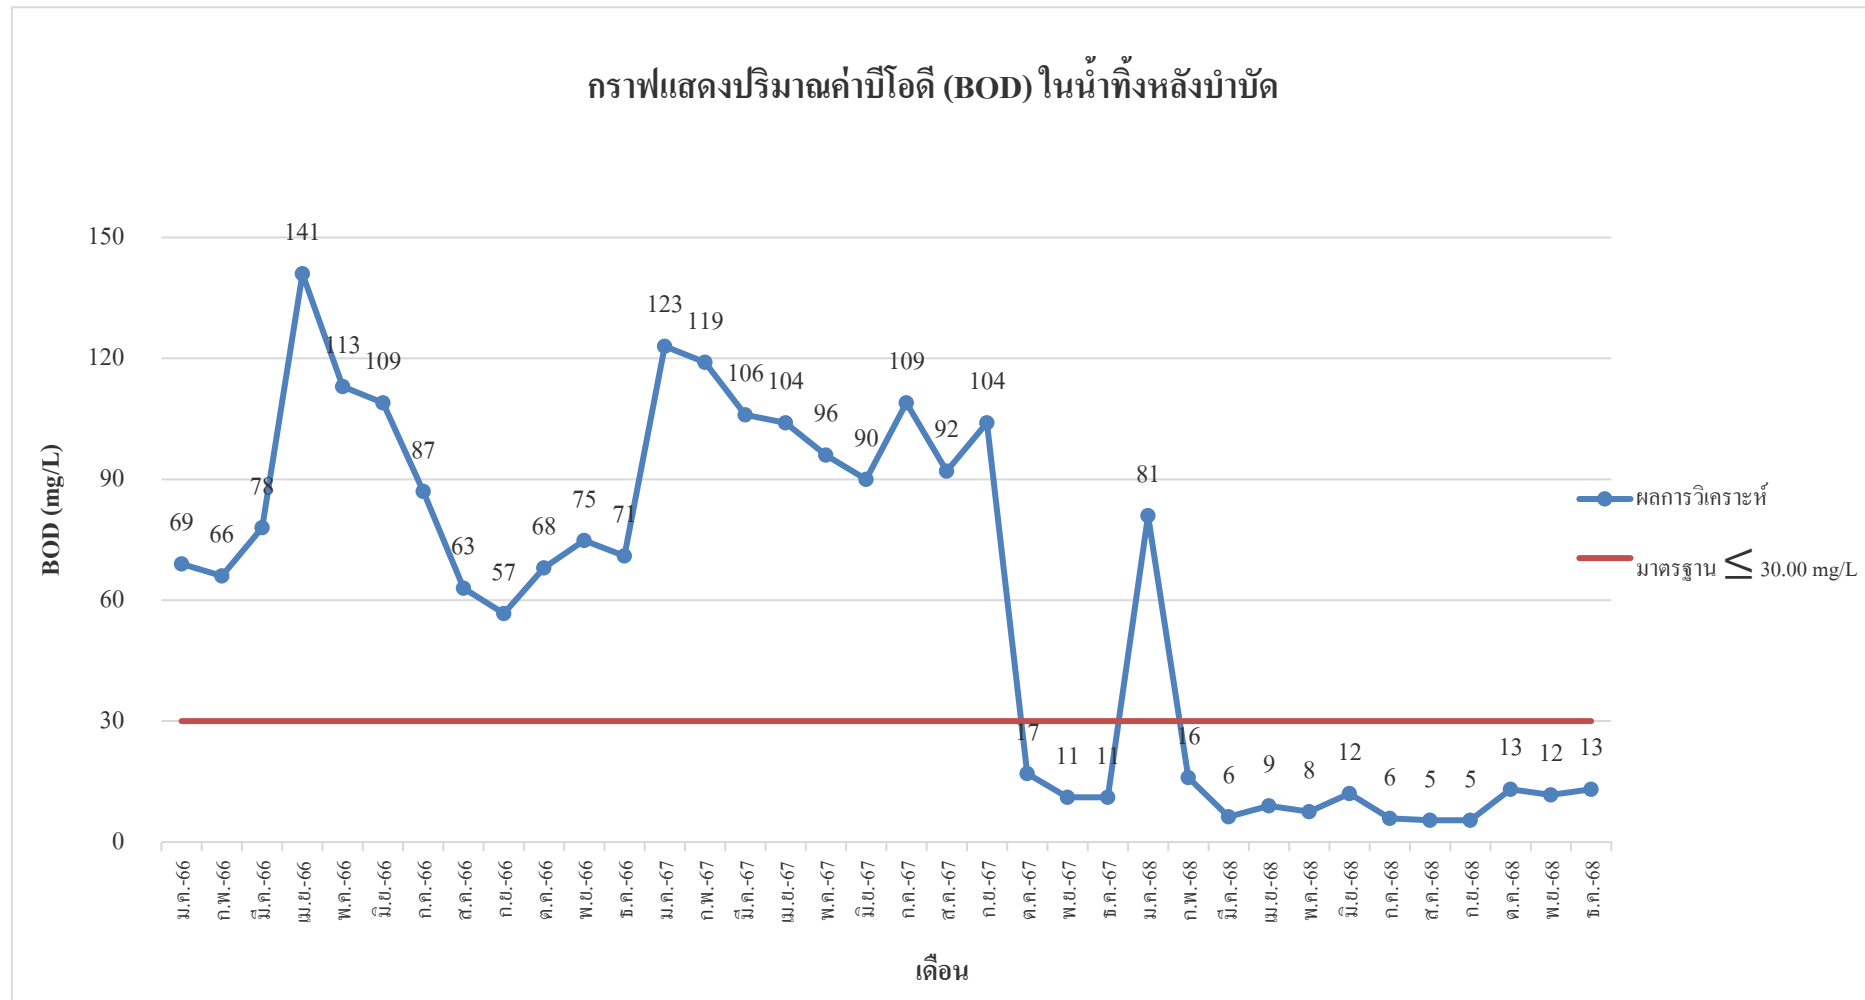
2. ปริมาณค่าบีโอดี (Biological Oxygen Demand: BOD) อยู่ในช่วง 5-13 มิลลิกรัม/ลิตร (มาตรฐาน < 30 มิลลิกรัม/ลิตร) สรุปได้ว่าคุณภาพน้ำทิ้งหลังบำบัดของโครงการมีปริมาณค่าบีโอดีอยู่ในเกณฑ์มาตรฐาน (ดังภาพที่ 4-11)

ภาพที่ 4-11 กราฟแสดงปริมาณค่าบีโอดี (BOD) ในน้ำทิ้งหลังบำบัด
