บทที่ 3

ผลการปฏิบัติตามมาตรการ
ติดตามตรวจสอบผลกระทบ
สิ่งแวดล้อม

ตารางที่ 3 แบบรายงานผลการปฏิบัติตามมาตรการติดตามตรวจสอบผลกระทบสิ่งแวดล้อมของโครงการเฟล็กชี เตปูน – อินเทอร์เน็ต

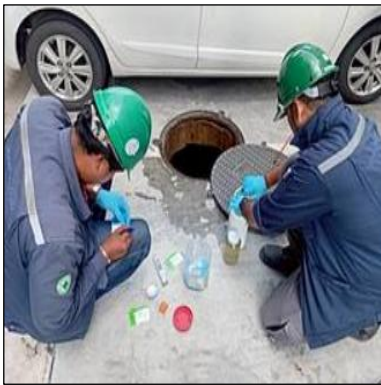
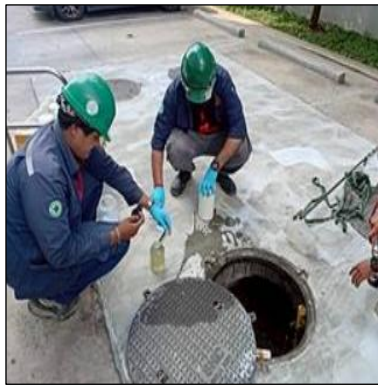
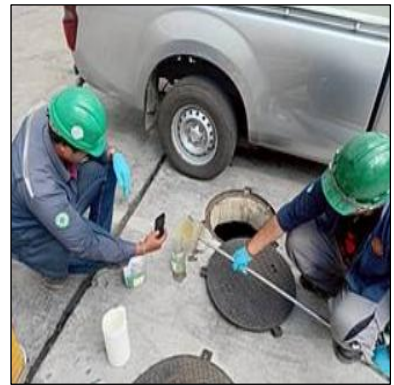
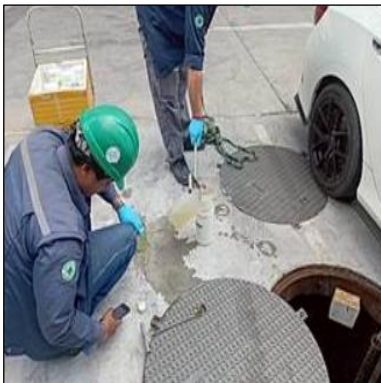
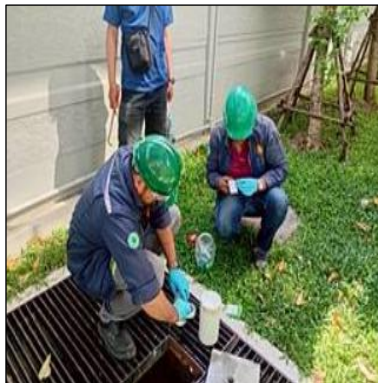
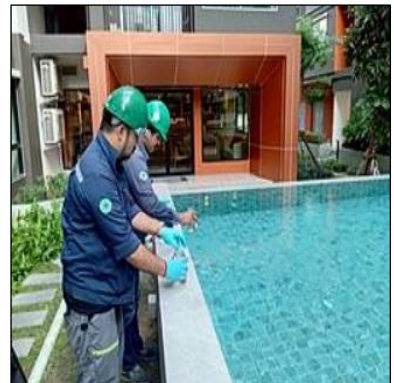
การตรวจวัดคุณภาพน้ำทิ้ง ทำการเก็บตัวอย่างคุณภาพน้ำ 7 จุด ได้แก่ จุดรวบรวมน้ำเสียเข้าระบบบำบัดน้ำเสีย จำนวน 3 จุด จุดรวบรวมน้ำเสียหลังออกกระบบบำบัดน้ำเสีย จำนวน 3 จุด และบ่อกักน้ำสุดท้ายของระบบก่อนระบายลงสู่ระบบระบายน้ำบนถนนสาธารณะ จำนวน 1 จุด เดือนละ 1 ครั้ง

การตรวจวัดคุณภาพน้ำในสระว่ายน้ำ ทำการเก็บตัวอย่างคุณภาพน้ำ 2 จุด ได้แก่ น้ำในสระว่ายน้ำที่บริเวณฝั้วน้ำ จำนวน 1 จุด และน้ำในสระว่ายน้ำที่ความลึกกึ่งกลางสระ จำนวน 1 จุดเดือนละ 1 ครั้ง
