# บทที่ 3

ผลการปฏิบัติตามมาตรการ  
ติดตามตรวจสอบผลกระทบ  
สิ่งแวดล้อม

ตามที่นิคมอุตสาหกรรมชุด เสนาคีทท์ บางนา กม.29 เฟส 2 ได้ดำเนินการปฏิบัติตามมาตรการติดตามตรวจสอบผลกระทบสิ่งแวดล้อมที่เสนอในรายงานการประเมินผลกระทบสิ่งแวดล้อม (EIA) โดยผลการสำรวจสภาพโครงการ ร่วมกับการสัมภาษณ์เจ้าหน้าที่โครงการ ดังแสดงรายละเอียดในตารางที่ 3

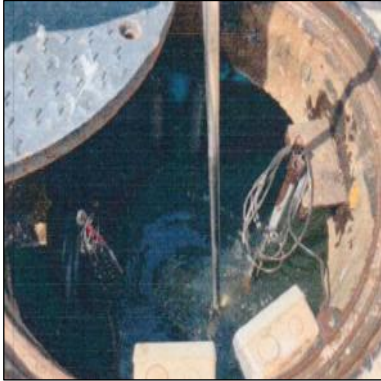
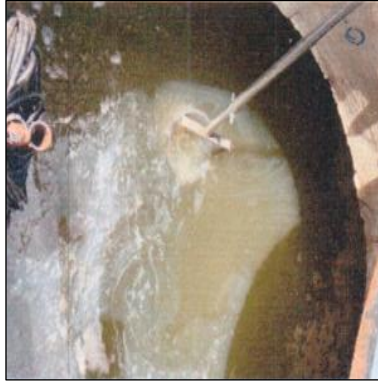
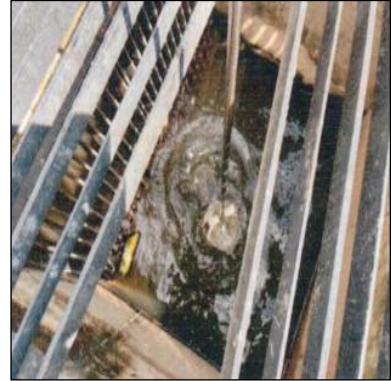
การตรวจวัดคุณภาพน้ำทิ้ง ทำการเก็บตัวอย่างคุณภาพน้ำ 3 จุด ได้แก่ จุดรวบรวมน้ำเสียเข้าระบบบำบัดน้ำเสีย จำนวน 1 จุด จุดรวบรวมน้ำเสียหลังออกจากระบบบำบัดน้ำเสีย จำนวน 1 จุด และบ่อกักน้ำสุดท้ายของระบบก่อนระบายลงสู่ระบบระบายน้ำบนถนนสาธารณะจำนวน 1 จุด เดือนละ 1 ครั้ง
