บทที่ 3

ผลการปฏิบัติตามมาตรการ
ติดตามตรวจสอบผลกระทบ
สิ่งแวดล้อม

ตารางที่ 3 แบบรายงานผลการปฏิบัติตามมาตรการติดตามตรวจสอบผลกระทบสิ่งแวดล้อมของโครงการ เสนาภิรักษ์ เพชรเกษม 120 เฟส 1

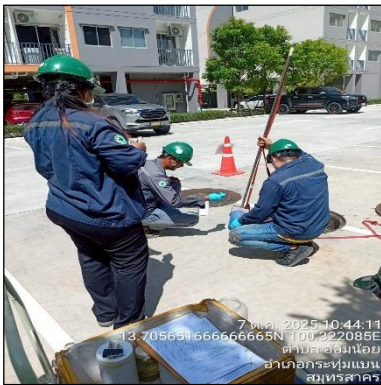
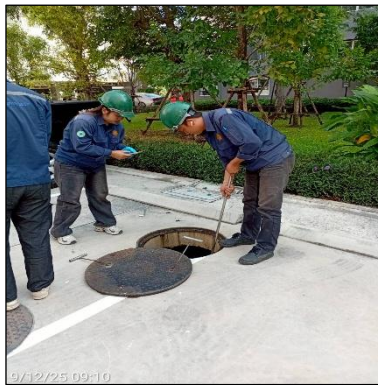
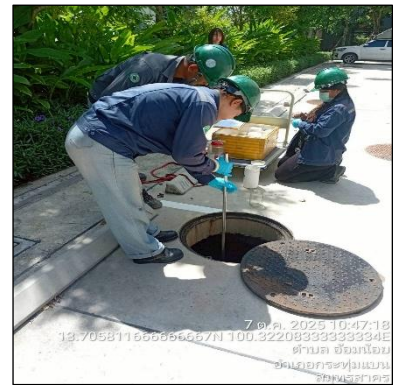
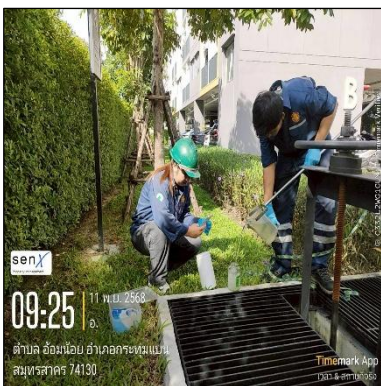
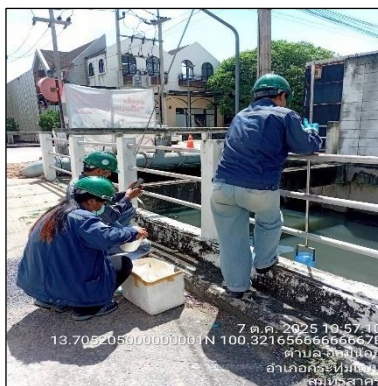
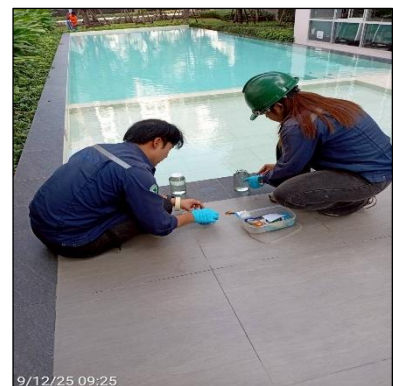
การตรวจวัดคุณภาพน้ำทิ้ง ทำการเก็บตัวอย่างคุณภาพน้ำ 3 จุด ได้แก่ จุดรวบรวมน้ำเสียเข้าระบบบำบัดน้ำเสีย จำนวน 1 จุด จุดรวบรวมน้ำเสียหลังออกจากระบบบำบัดน้ำเสีย จำนวน 1 จุด และบ่อบำบัดน้ำสุดท้ายของระบบก่อนระบายลงสู่ระบบระบายน้ำบนถนนสาธารณะจำนวน 1 จุด เดือนละ 1 ครั้ง

การตรวจวัดคุณภาพน้ำผิวดิน (บริเวณคลองศรีสำราญ) 3 จุด ได้แก่ จุดระบายน้ำทิ้ง จำนวน 1 จุด จุดเหนือน้ำจากจุดระบายน้ำทิ้งห่างไป 500 เมตร จำนวน 1 จุด จุดท้ายน้ำจากจุดระบายน้ำทิ้งห่างไป 500 เมตร จำนวน 1 จุด

การตรวจวัดคุณภาพน้ำในสระว่ายน้ำ ทำการเก็บตัวอย่างคุณภาพน้ำ 1 จุด ได้แก่ บริเวณสระว่ายน้ำสำหรับผู้ใหญ่จำนวน 1 จุด
