3. ผลการปฏิบัติตามมาตรการฯ

3.1 ผลการปฏิบัติตามมาตรการป้องกันและแก้ไขผลกระทบสิ่งแวดล้อม

จากการทบทวนมาตรการป้องกันและแก้ไขผลกระทบสิ่งแวดล้อม ระยะดำเนินการ โครงการเคหะชุมชน ดินแดง 5 ที่กำหนดไว้ในรายงานการประเมินผลกระทบสิ่งแวดล้อม พบว่า มีมาตรการป้องกัน และแก้ไขผลกระทบสิ่งแวดล้อมที่กำหนดไว้ทั้งสิ้น 5 ปัจจัย รวม 16 มาตรการ

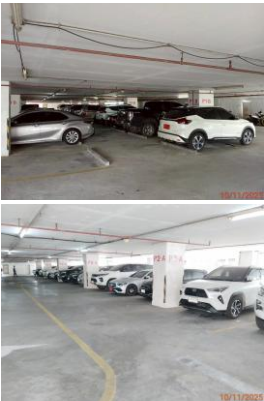
2) ต้องจัดให้มีที่จอดรถให้เพียงพอ จำนวน 252 คัน	2) มีที่จอดรถยนต์ จำนวน 252 คัน ซึ่งเพียงพอสำหรับพนักงานและผู้ใช้บริการภายในโครงการ ตามที่มาตรการกำหนด	ไม่มี

<div>ที่จอดรถยนต์</div>

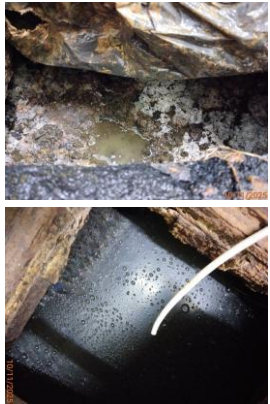
3. การบำบัดน้ำเสีย (ต่อ)	6) ต้องมีการเก็บตัวอย่างน้ำเพื่อวิเคราะห์คุณภาพอย่างสม่ำเสมอ	6) ดำเนินการเก็บตัวอย่างและวิเคราะห์คุณภาพน้ำจากระบบบำบัดน้ำเสีย เป็นประจำทุก 3 เดือน โดยผลการตรวจวิเคราะห์คุณภาพน้ำจากระบบบำบัดน้ำเสีย เมื่อวันที่ 8 สิงหาคม และวันที่ 10 พฤศจิกายน พ.ศ. 2568 พบว่าคุณภาพน้ำหลังผ่านระบบบำบัดน้ำเสียมีค่าไม่เป็นไปตามเกณฑ์มาตรฐาน (รายละเอียดแสดงดังข้อ 3.2)	เปิดเดินระบบบำบัดน้ำเสียสม่ำเสมอ รวมทั้งตรวจสอบอุปกรณ์ต่างๆ ของระบบบำบัดน้ำเสียเพื่อให้สามารถทำงานได้อย่างมีประสิทธิภาพ

<p>ระบบบำบัดน้ำเสีย</p>

7) การกำจัดตะกอนส่วนเกินจากบ่อเก็บตะกอนและบ่อเกรอะ หมั่นตรวจตราหากมีปริมาณมากควรสูบลอก ซึ่งจะใช้บริการจากสำนักงานเขตดินแดง	7) ยังไม่มีการสูบลอกจากระบบบำบัดน้ำเสีย โดยจากการตรวจวิเคราะห์คุณภาพน้ำจากระบบบำบัดน้ำเสีย เมื่อวันที่ 8 สิงหาคม และวันที่ 10 พฤศจิกายน พ.ศ. 2568 พบว่าคุณภาพน้ำหลังผ่านระบบบำบัดน้ำเสียมีค่า SS เป็นไปตามเกณฑ์มาตรฐาน (รายละเอียดแสดงดังข้อ 3.2)	ตรวจสอบปริมาณตะกอน หากพบว่ามีค่าสูงกว่า 1 ใน 3 ของความสูงบ่อเกรอะต้องสูบลอกจากระบบบำบัดน้ำเสีย

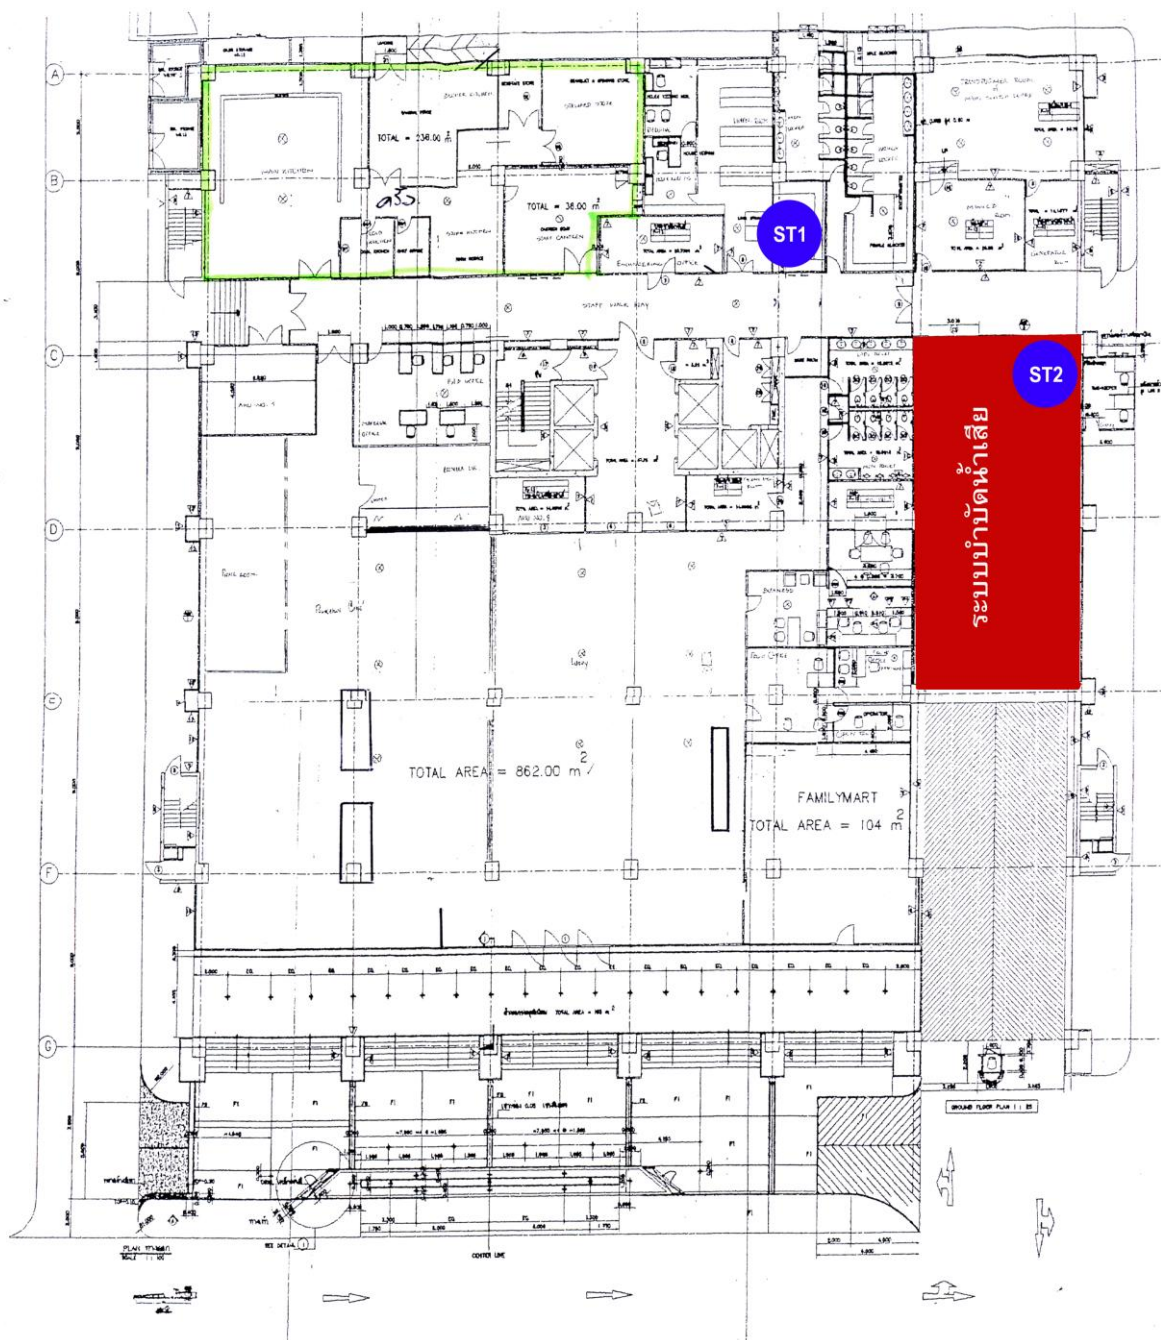
รูปที่ 5 จุดเก็บตัวอย่างคุณภาพน้ำ

สำหรับการดำเนินการระหว่างเดือนกรกฎาคม-ธันวาคม พ.ศ. 2568 ได้ดำเนินการเก็บตัวอย่างคุณภาพน้ำจากระบบบำบัดน้ำเสีย เมื่อวันที่ 8 สิงหาคม และวันที่ 10 พฤศจิกายน พ.ศ. 2568 (รูปที่ 5 และภาพที่ 2) มีรายละเอียดผลการวิเคราะห์ดังนี้

ST1 = บ่อพักน้ำก่อนเข้าระบบบำบัดน้ำเสีย

ST2 = บ่อพักน้ำหลังผ่านระบบบำบัดน้ำเสีย

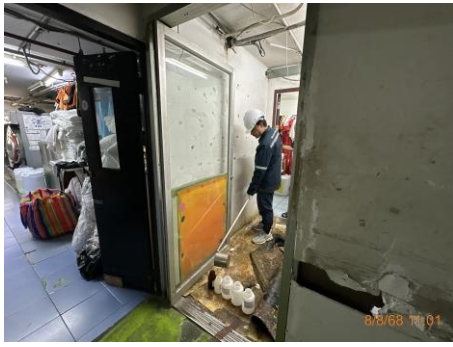
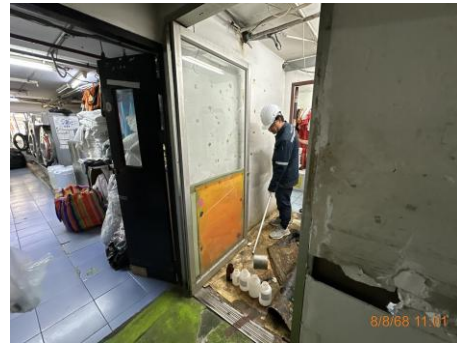
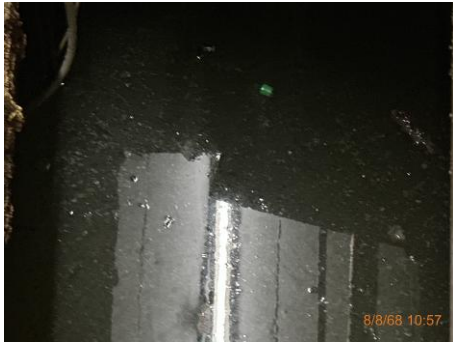
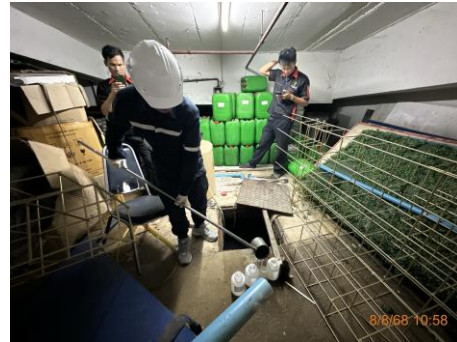
ก. วันที่ 8 สิงหาคม พ.ศ. 2568

คุณภาพน้ำจากบ่อพักน้ำก่อนเข้าระบบบำบัดน้ำเสีย

คุณภาพน้ำจากบ่อพักน้ำหลังผ่านระบบบำบัดน้ำเสีย

วันที่ 8 สิงหาคม พ.ศ. 2568 : คุณภาพน้ำก่อนเข้าระบบบำบัดน้ำเสียมีค่า pH เท่ากับ 7.4, BOD มีค่าเท่ากับ 324 mg/L, SS มีค่าเท่ากับ 1,082 mg/L, Oil & Grease มีค่าเท่ากับ 46.6 mg/L, TKN มีค่าเท่ากับ 107 mg/L, Nitrate มีค่าเท่ากับ 0.366 mg/L as NO_3^- -N, Sulfide มีค่าเท่ากับ 3.19 mg/L, Phosphate มีค่าเท่ากับ 11.3 mg/L as P และ Fecal Coliform Bacteria มีค่าเท่ากับ 3.5×10^4 MPN/100 ml ส่วนคุณภาพน้ำหลังผ่านระบบบำบัดน้ำเสียมีค่า pH เท่ากับ 7.5, BOD มีค่าเท่ากับ 58.9 mg/L, SS มีค่าเท่ากับ 24 mg/L, Oil & Grease มีค่าเท่ากับ 8.70 mg/L, TKN มีค่าเท่ากับ 46.0 mg/L, Nitrate มีค่าเท่ากับ 0.021 mg/L as NO_3^- -N, Sulfide มีค่าเท่ากับ 1.46 mg/L, Phosphate มีค่าเท่ากับ 4.39 mg/L as P และ Fecal Coliform Bacteria มีค่าเท่ากับ 7.8×10^3 MPN/100 ml คิดประสิทธิภาพในการบำบัด BOD ได้ ร้อยละ 82 โดยคุณภาพน้ำหลังผ่านระบบบำบัดน้ำเสียมีค่า BOD, TKN และ Sulfide ไม่เป็นไปตามเกณฑ์มาตรฐาน

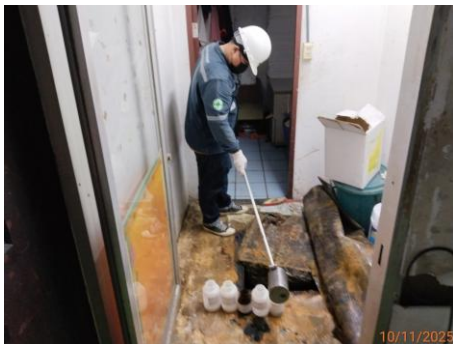
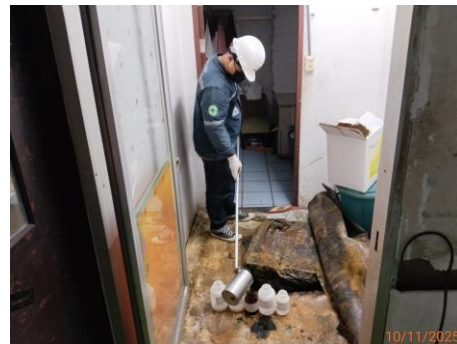
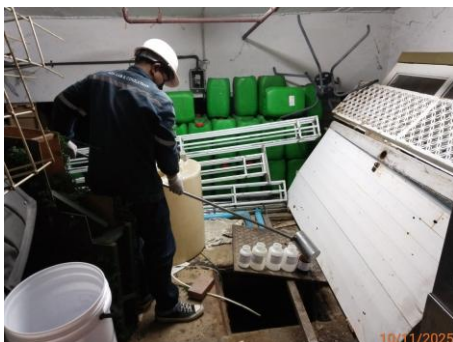
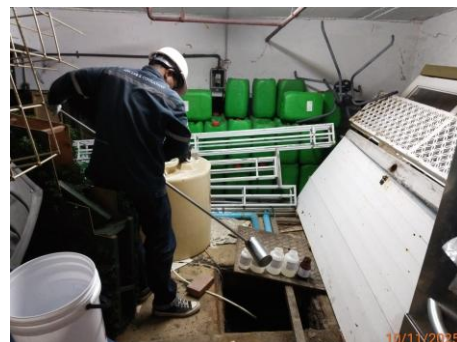
ข. วันที่ 10 พฤศจิกายน พ.ศ. 2568

คุณภาพน้ำจากบ่อพักน้ำก่อนเข้าระบบบำบัดน้ำเสีย

คุณภาพน้ำจากบ่อพักน้ำหลังผ่านระบบบำบัดน้ำเสีย

วันที่ 10 พฤศจิกายน พ.ศ. 2568 : คุณภาพน้ำก่อนเข้าระบบบำบัดน้ำเสียมีค่า pH เท่ากับ 7.2, BOD มีค่าเท่ากับ 21.8 mg/L, SS มีค่าเท่ากับ 306 mg/L, Oil & Grease มีค่าเท่ากับ 17.9 mg/L, TKN มีค่าเท่ากับ 40.5 mg/L, Nitrate มีค่าเท่ากับ 0.321 mg/L as NO_3^- -N, Sulfide มีค่าน้อยกว่า 1.00 mg/L, Phosphate มีค่าเท่ากับ 9.68 mg/L as P และ Fecal Coliform Bacteria มีค่าเท่ากับ 1.7×10^3 MPN/100 ml ส่วนคุณภาพน้ำหลังผ่านระบบบำบัดน้ำเสียมีค่า pH เท่ากับ 7.1, BOD มีค่าเท่ากับ 57.0 mg/L, SS มีค่าเท่ากับ 22 mg/L, Oil & Grease มีค่าเท่ากับ 12.9 mg/L, TKN มีค่าเท่ากับ 37.7 mg/L, Nitrate มีค่าน้อยกว่า 0.020 mg/L as NO_3^- -N, Sulfide มีค่าน้อยกว่า 1.00 mg/L, Phosphate มีค่าเท่ากับ 3.98 mg/L as P และ Fecal Coliform Bacteria มีค่าเท่ากับ 1.7×10^4 MPN/100 ml ไม่สามารถคิดประสิทธิภาพในการบำบัด BOD ได้ โดยคุณภาพน้ำหลังผ่านระบบบำบัดน้ำเสียมีค่า BOD และ TKN ไม่เป็นไปตามเกณฑ์มาตรฐาน

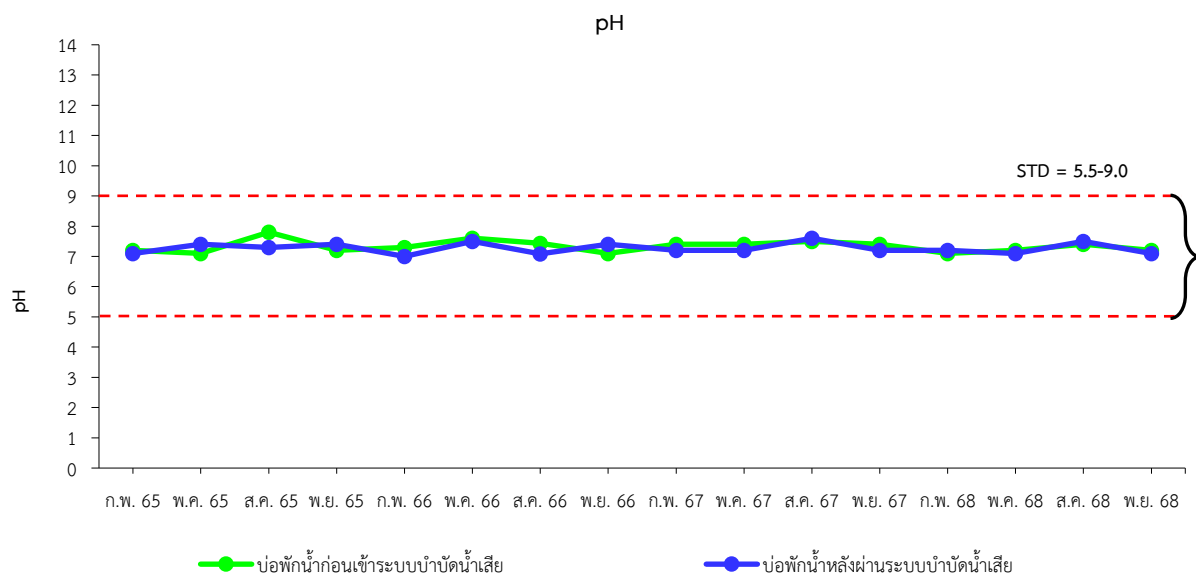
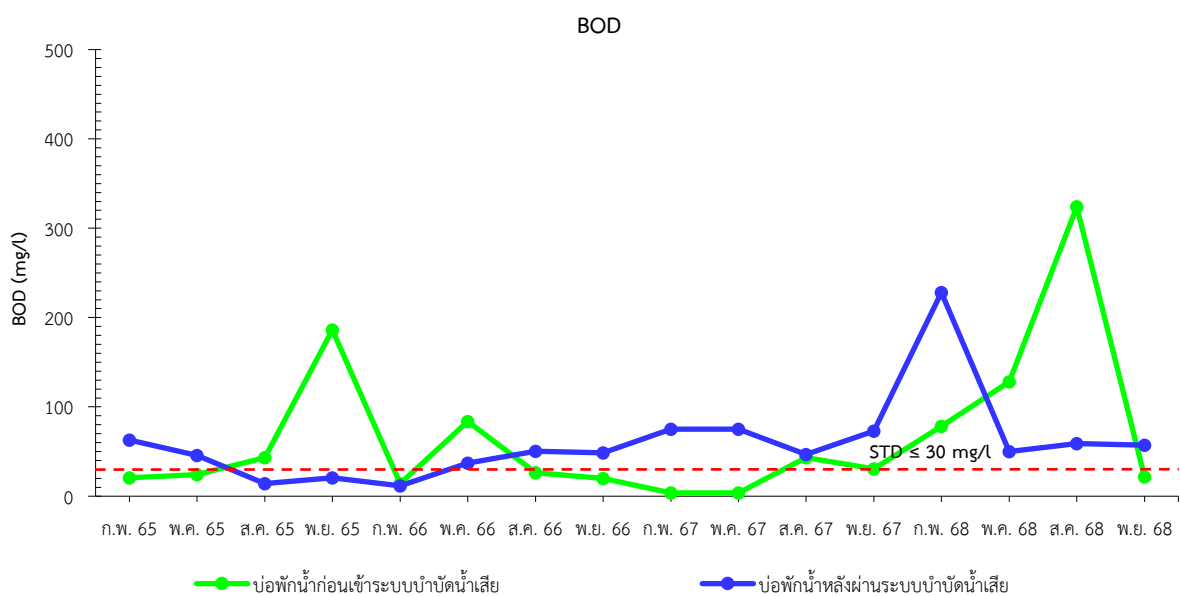
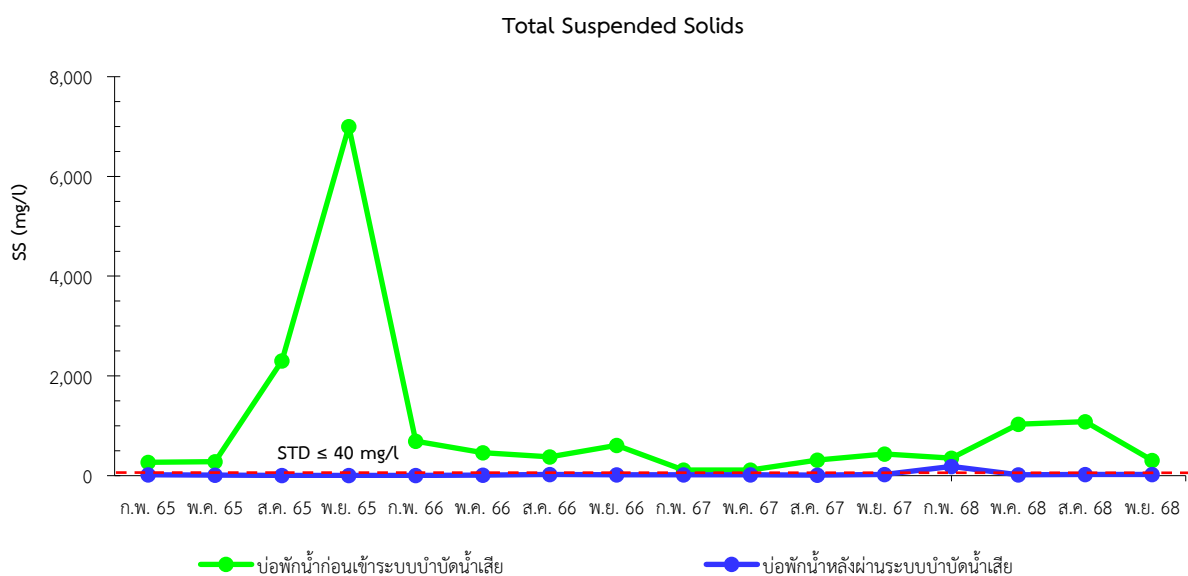
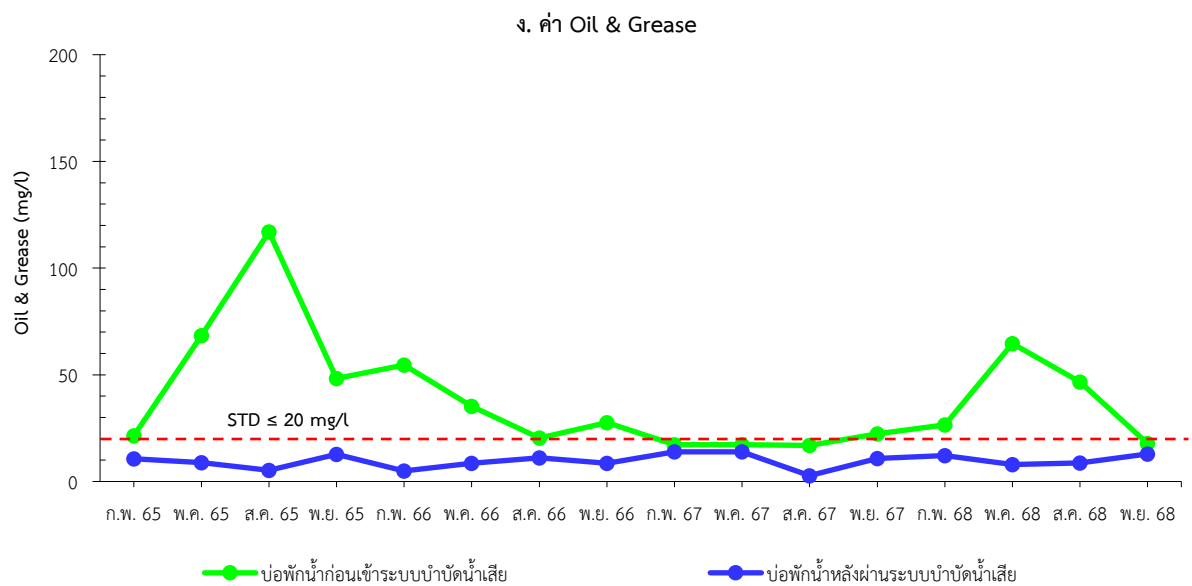
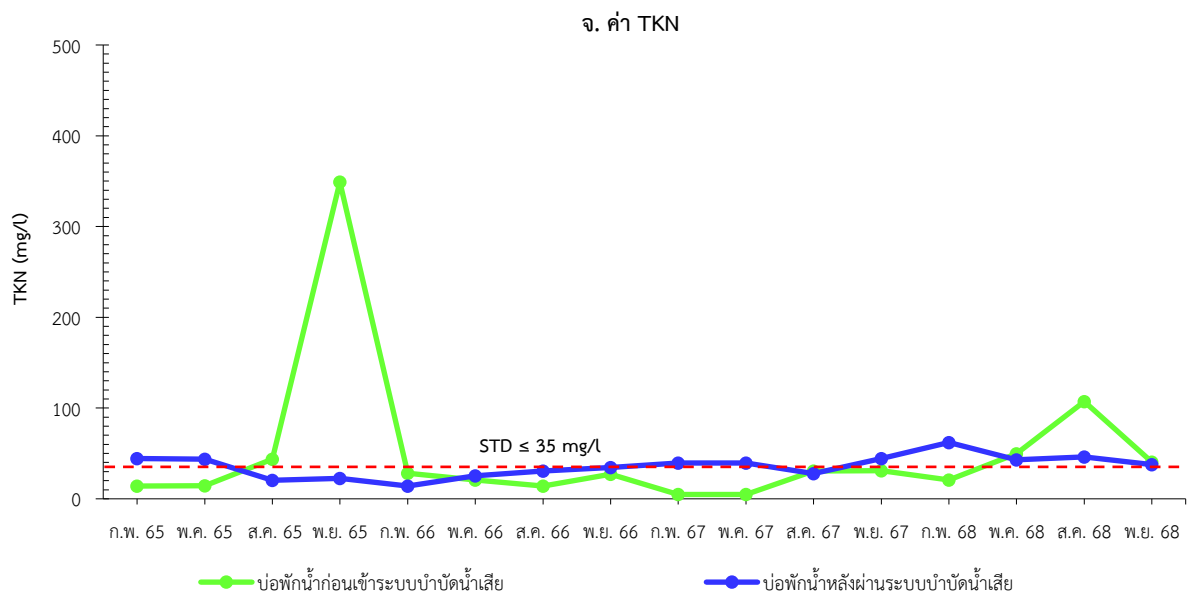
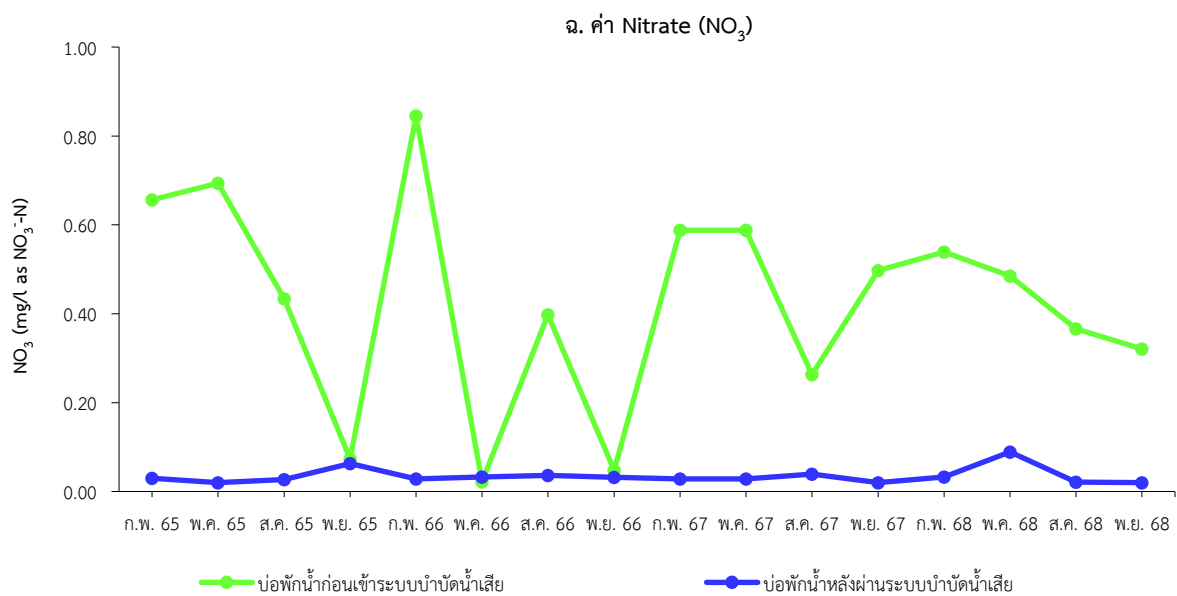
รูปที่ 6 เปรียบเทียบผลการตรวจวิเคราะห์คุณภาพน้ำจากระบบบำบัดน้ำเสีย

เมื่อเปรียบเทียบกับผลการตรวจวิเคราะห์ที่ผ่านมา (เดือนกุมภาพันธ์ พ.ศ. 2565-พฤษภาคม พ.ศ. 2568) พบว่า คุณภาพน้ำส่วนใหญ่มีค่าใกล้เคียงกับผลการตรวจวิเคราะห์ที่ผ่านมา โดยคุณภาพน้ำในเดือนกุมภาพันธ์, พฤษภาคม, พฤศจิกายน พ.ศ. 2565, เดือนพฤษภาคม, สิงหาคม, พฤศจิกายน พ.ศ. 2566, เดือนกุมภาพันธ์, พฤษภาคม, สิงหาคม, พฤศจิกายน พ.ศ. 2567 และเดือนกุมภาพันธ์, พฤษภาคม, สิงหาคม และเดือนพฤศจิกายน พ.ศ. 2568 มีค่า BOD ไม่เป็นไปตามเกณฑ์มาตรฐาน รวมทั้งคุณภาพน้ำในเดือนกุมภาพันธ์, พฤษภาคม พ.ศ. 2565, เดือนกุมภาพันธ์, พฤษภาคม, พฤศจิกายน พ.ศ. 2567, เดือนกุมภาพันธ์, พฤษภาคม, สิงหาคม และเดือนพฤศจิกายน พ.ศ. 2568 มีค่า TKN ไม่เป็นไปตามเกณฑ์มาตรฐาน รวมถึงคุณภาพน้ำในเดือนกุมภาพันธ์ พ.ศ. 2568 มีค่า SS ไม่เป็นไปตามเกณฑ์มาตรฐาน นอกจากนี้ คุณภาพน้ำในเดือนสิงหาคม พ.ศ. 2568 ยังมีค่า Sulfide ไม่เป็นไปตามเกณฑ์มาตรฐาน (ตารางที่ 5 และรูปที่ 6)

จากผลการตรวจวิเคราะห์ข้างต้นพบว่า คุณภาพน้ำหลังผ่านระบบบำบัดน้ำเสียในเดือนสิงหาคม และ พฤศจิกายน พ.ศ. 2568 มีค่า BOD และ TKN ไม่เป็นไปตามเกณฑ์มาตรฐานที่กำหนดค่า BOD ไว้ไม่เกิน 30 มก./ล. และ TKN ไม่เกิน 35 มก./ล. รวมทั้งคุณภาพน้ำในเดือนสิงหาคม พ.ศ. 2568 ยังมีค่า Sulfide ไม่เป็นไปตามเกณฑ์มาตรฐานที่กำหนดไว้ไม่เกิน 1.0 มก./ล. ทั้งนี้ อาจเป็นผลมาจากยังไม่มีเปิดเดินระบบบำบัดน้ำเสียอย่างสม่ำเสมอ ดังนั้น การเคหะแห่งชาติควรควบคุมให้ผู้บริบาลดูแลโครงการปัจจุบันเปิดเดินระบบบำบัดน้ำเสียอย่างสม่ำเสมอ รวมทั้งตรวจสอบปริมาณตะกอน หากพบว่ามีความสูงมากกว่า 1 ใน 3 ของความสูงบ่อจะต้องสูบน้ำออกจากกระบบบำบัดน้ำเสีย เพื่อให้คุณภาพน้ำหลังผ่านระบบบำบัดน้ำเสียมีค่าเป็นไปตามเกณฑ์มาตรฐาน
