ผลการปฏิบัติตามมาตรการติดตามตรวจสอบ

### ผลการปฏิบัติตามมาตรการติดตามตรวจสอบผลกระทบสิ่งแวดล้อม

บริษัท กรีนีโอ จำกัด ได้ดำเนินการติดตามตรวจสอบผลกระทบสิ่งแวดล้อมในระยะดำเนินการระหว่างเดือนกรกฎาคม - ธันวาคม 2568 โครงการบ้านสบาย สบาย ของนิติบุคคลอาคารชุด “บ้านสบาย สบาย” ตามที่ได้กำหนดไว้ในรายงานผลกระทบสิ่งแวดล้อมเบื้องต้น ที่คณะกรรมการผู้ชำนาญการพิจารณารายงานผลกระทบสิ่งแวดล้อมเบื้องต้นในเขตพื้นที่คุ้มครองสิ่งแวดล้อมจังหวัดประจวบคีรีขันธ์ให้ความเห็นชอบ ซึ่งรายละเอียดการตรวจสอบผลกระทบสิ่งแวดล้อม ดังนี้

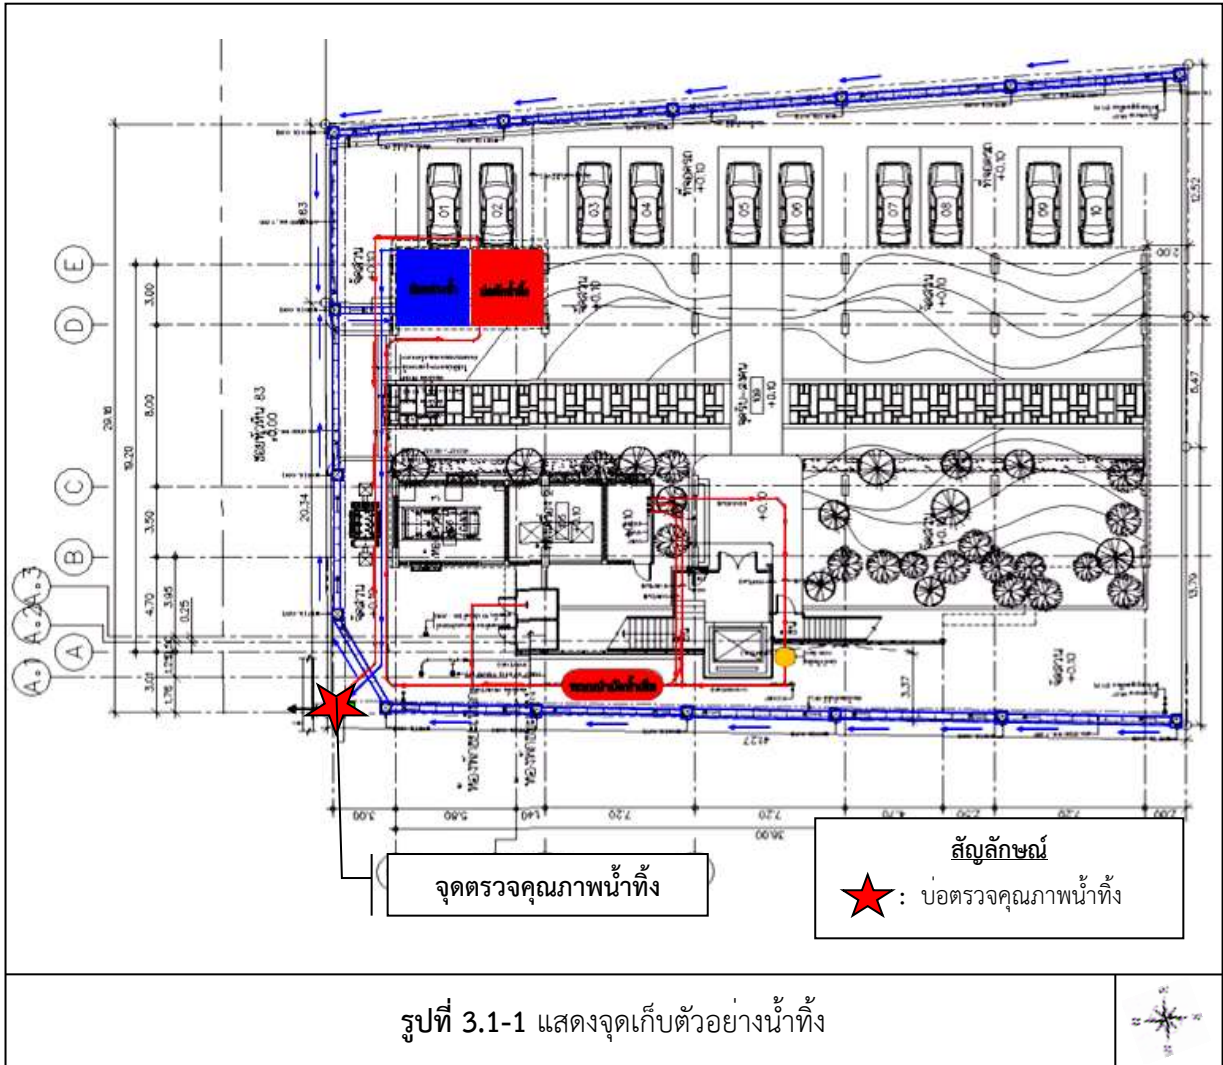
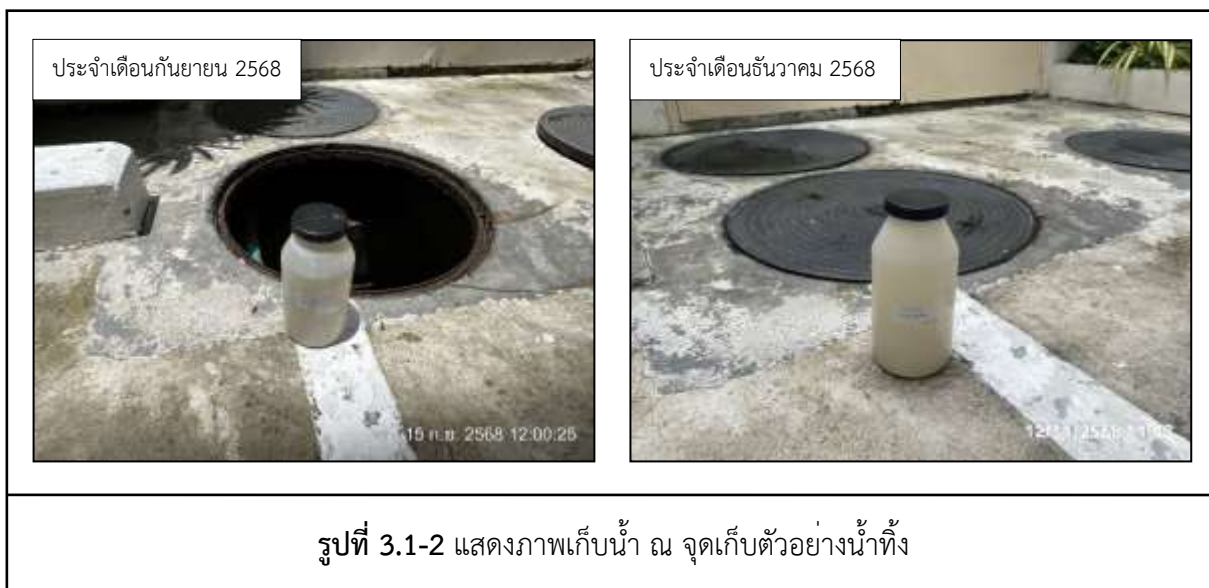
การติดตามตรวจสอบด้านคุณภาพน้ำทิ้ง ในระยะดำเนินการ ตามที่ระบุในรายงานผลกระทบสิ่งแวดล้อมเบื้องต้นของโครงการฯ กำหนดให้มีการติดตามตรวจสอบคุณภาพน้ำทิ้ง จำนวน 1 จุด ทุกๆ 3 เดือน ตลอดระยะดำเนินการ ได้แก่ บ่อตรวจคุณภาพน้ำทิ้ง (ดังรูปที่ 3.1-1 ถึง 3.1-2) โดยให้ดำเนินการตรวจวัด ความเป็นกรด-ด่าง (pH) บีโอดี (BOD) ของแข็งแขวนลอยทั้งหมด (Total Suspended Solids) ซัลไฟด์ (Sulfide) ทีเคเอ็น (TKN) ฟีคอลโคลิฟอร์มแบคทีเรีย (Fecal Coliform Bacteria) น้ำมันและไขมัน (Oil and Grease)
