### บทที่ 3

#### ผลการติดตามตรวจสอบคุณภาพสิ่งแวดล้อม

การติดตามตรวจสอบคุณภาพสิ่งแวดล้อมของ โครงการ ศุภาลย์ ลอฟท์ สถานีตลาดพลู บริษัท ศุภาลย์ จำกัด (มหาชน) ดำเนินการจัดจ้าง บริษัท เอส.พี.เจ.โซลูชันส์ จำกัด ระหว่างเดือนกรกฎาคม - ธันวาคม พ.ศ.2568

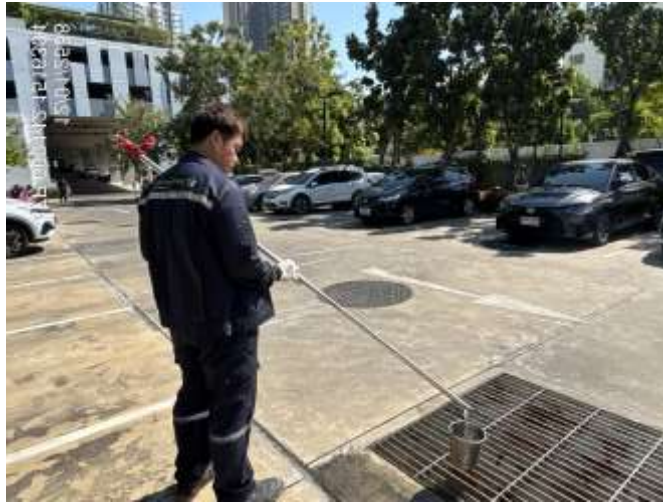
รูปที่ 3-1 จุดตรวจวัดคุณภาพน้ำทิ้งโครงการ ศุภาลัย ลอฟท์ สถานีตลาดพลู  
ระหว่างเดือนกรกฎาคม - ธันวาคม พ.ศ.2568

บ่อพักน้ำทิ้ง ก่อนระบายสู่ท่อระบายน้ำสาธารณะ จุดที่ 1

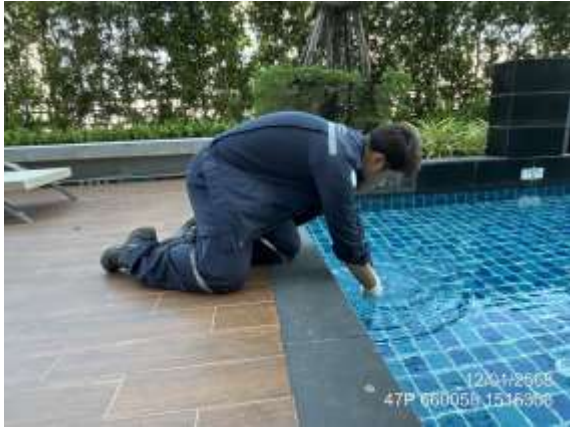
| <p><b>รูปที่ 3-2</b> จุดตรวจวัดคุณภาพน้ำสระว่ายน้ำ ของโครงการ ศุภาลย์ ลอฟท์ สถานีตลาดพลู<br/>ระหว่างเดือนกรกฎาคม - ธันวาคม พ.ศ.2568</p> | |

| <p>สระว่ายน้ำ บริเวณส่วนลึก</p> | <p>สระว่ายน้ำ บริเวณส่วนตื้น</p> |
