### 3. ผลการปฏิบัติตามมาตรการฯ

#### 3.1 ผลการปฏิบัติตามมาตรการป้องกันและแก้ไขผลกระทบสิ่งแวดล้อม

จากการทบทวนมาตรการป้องกันและแก้ไขผลกระทบสิ่งแวดล้อม ระยะดำเนินการ โครงการบ้านเอื้ออาทร จังหวัดหนองบัวลำภู ระยะที่ 3/2 และระยะที่ 4 กำหนดไว้ในรายงานการประเมินผลกระทบสิ่งแวดล้อม (EIA) พบว่ามีมาตรการป้องกัน และแก้ไขผลกระทบสิ่งแวดล้อมที่กำหนดไว้ทั้งสิ้น 10 ปัจจัย รวม 36 มาตรการ

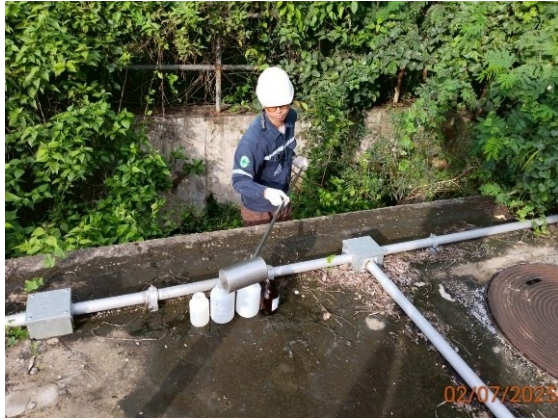
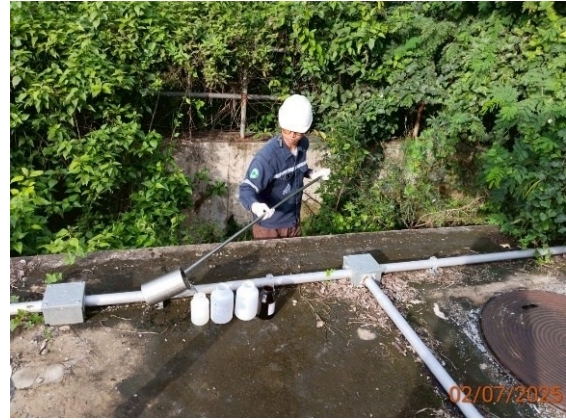
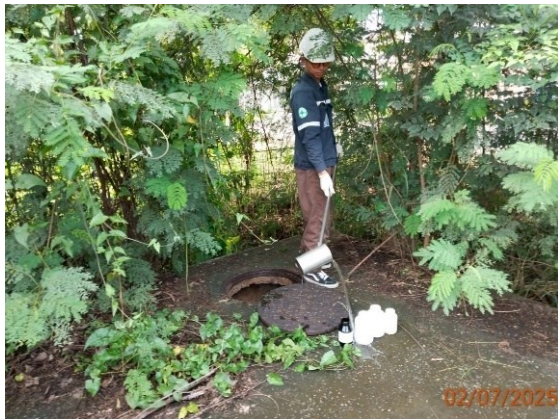
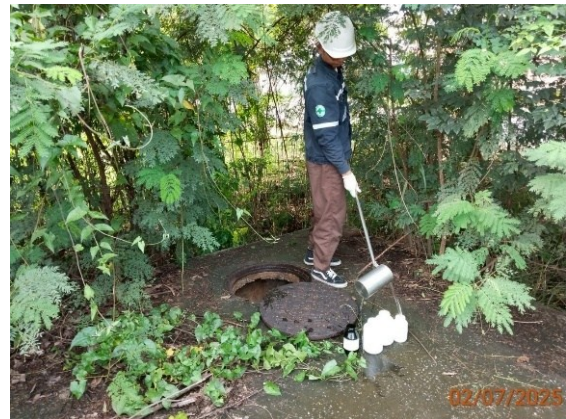
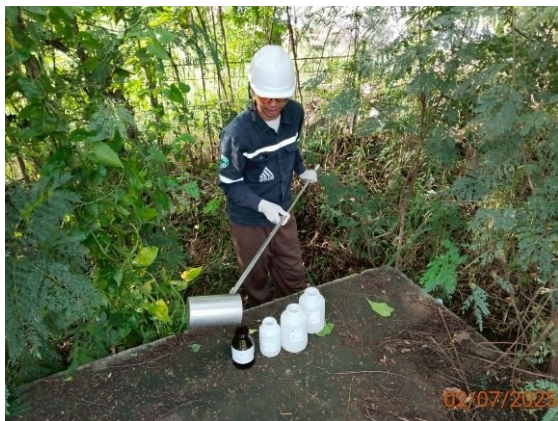
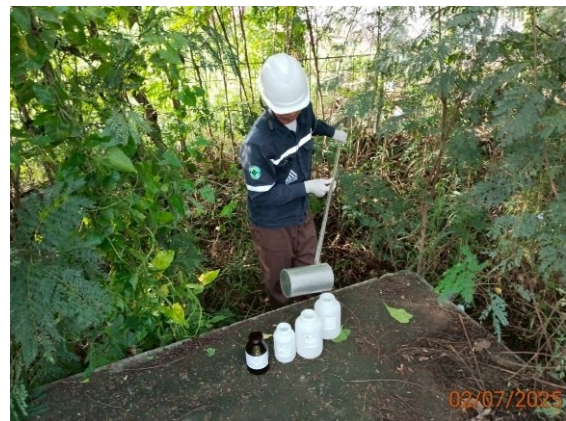
ภาพที่ 2 การเก็บตัวอย่างคุณภาพน้ำ ระหว่างเดือนกรกฎาคม-ธันวาคม พ.ศ. 2568

บ่อพักก่อนเข้าระบบบำบัดน้ำเสียรวม

บ่อพักหลังผ่านระบบบำบัดน้ำเสียรวม

บ่อพักน้ำก่อนระบายน้ำออกจากพื้นที่โครงการ

ก. วันที่ 2 กรกฎาคม พ.ศ. 2568

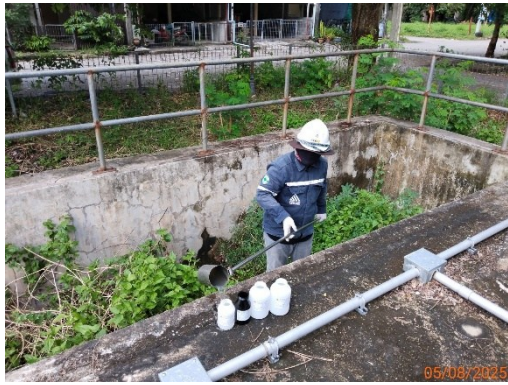
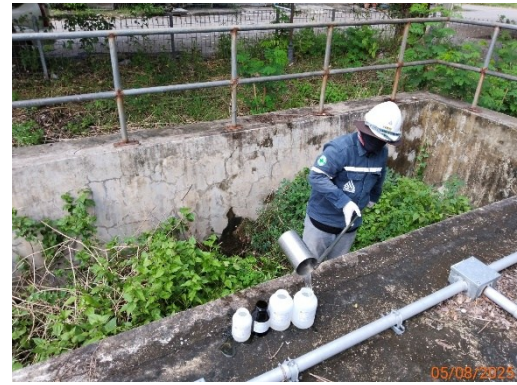
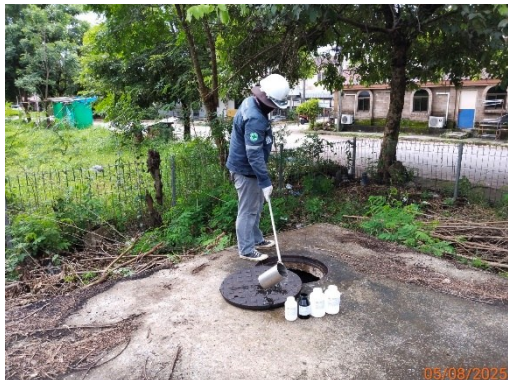
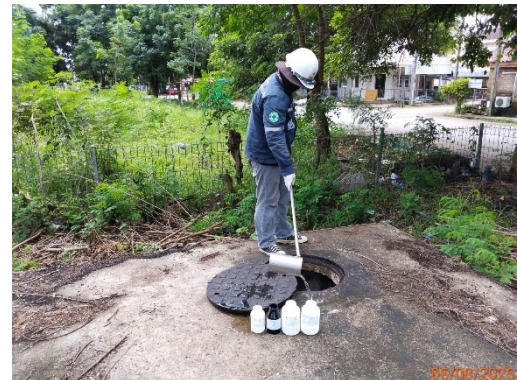
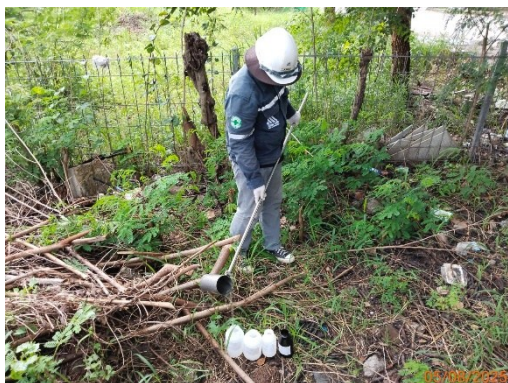
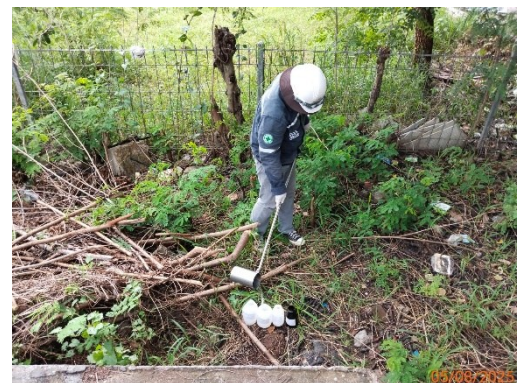
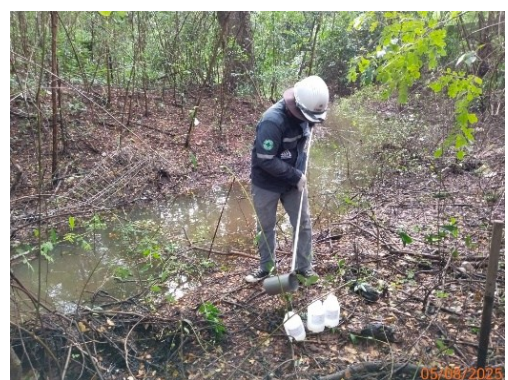
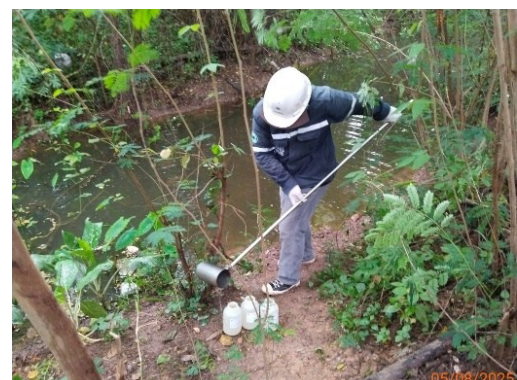
ภาพที่ 2 การเก็บตัวอย่างคุณภาพน้ำ ระหว่างเดือนกรกฎาคม-ธันวาคม พ.ศ. 2568 (ต่อ)

บ่อกักก่อนเข้าระบบบำบัดน้ำเสียรวม

บ่อกักหลังผ่านระบบบำบัดน้ำเสียรวม

บ่อกักน้ำก่อนระบายน้ำออกจากพื้นที่โครงการ

คุณภาพน้ำผิวดินในลำรางด้านข้างโครงการ  
ก่อนถึงจุดปล่อยน้ำทิ้ง ระยะ 50 เมตร

คุณภาพน้ำผิวดินในลำรางด้านข้างโครงการ  
หลังผ่านจุดปล่อยน้ำทิ้ง ระยะ 50 เมตร

ข. วันที่ 5 สิงหาคม พ.ศ. 2568

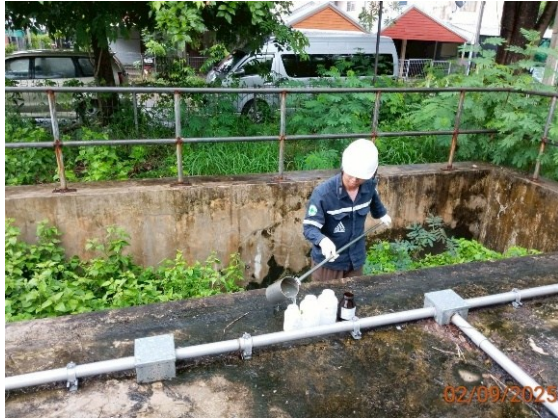
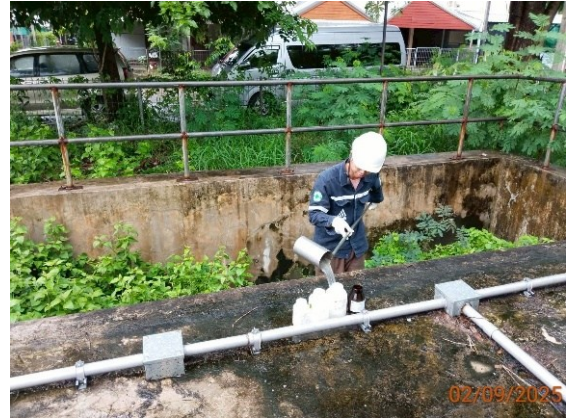
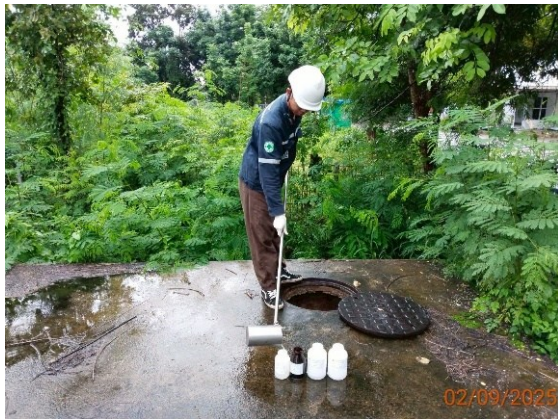
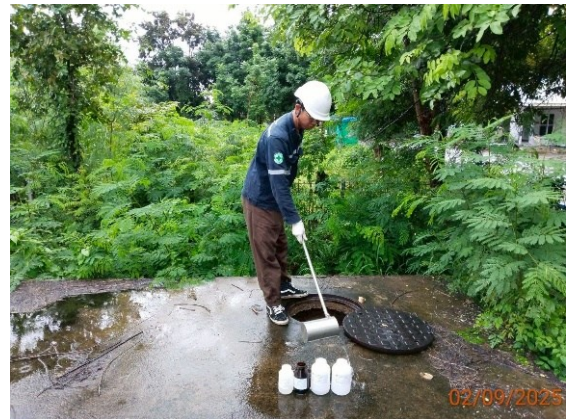
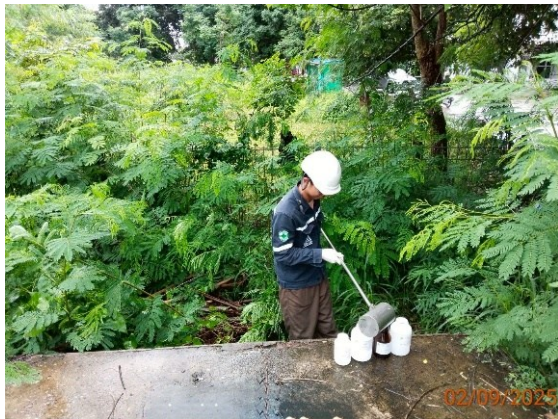
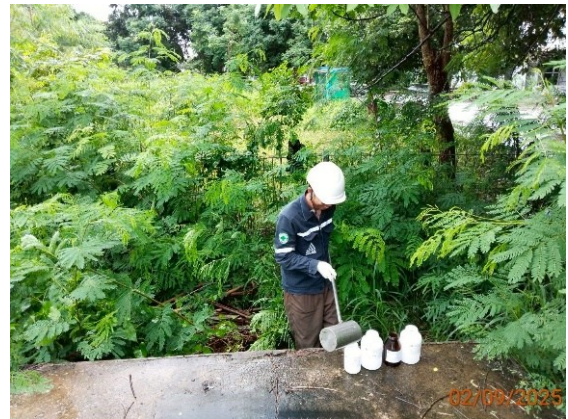
ภาพที่ 2 การเก็บตัวอย่างคุณภาพน้ำ ระหว่างเดือนกรกฎาคม-ธันวาคม พ.ศ. 2568 (ต่อ)

บ่อฟักก่อนเข้าระบบบำบัดน้ำเสียรวม

บ่อฟักหลังผ่านระบบบำบัดน้ำเสียรวม

บ่อฟักน้ำก่อนระบายน้ำออกจากพื้นที่โครงการ

ค. วันที่ 2 กันยายน พ.ศ. 2568

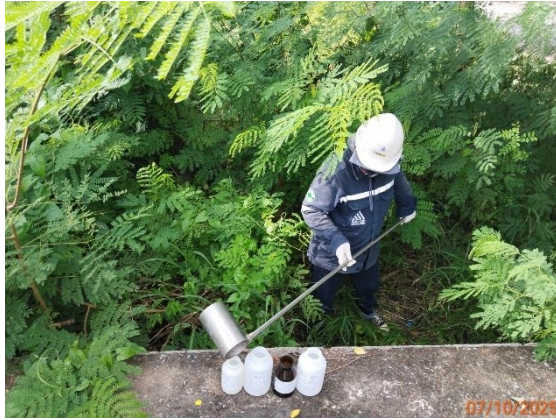
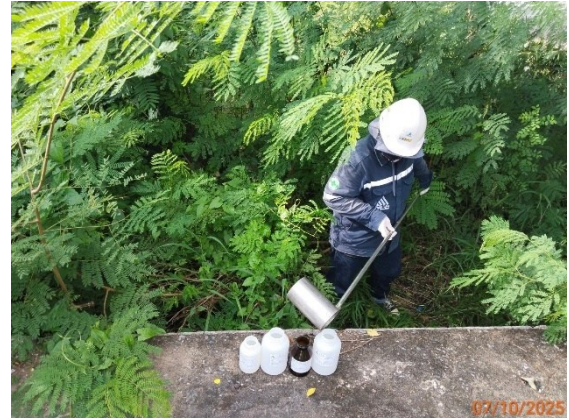
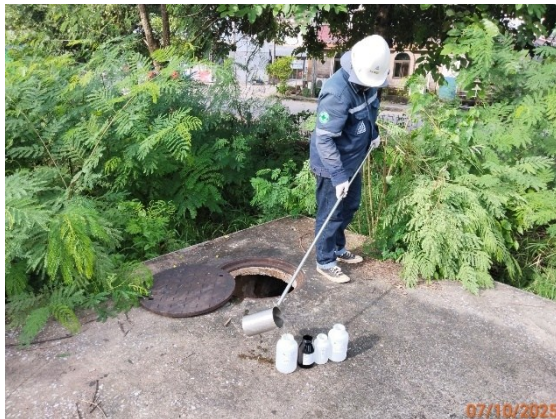
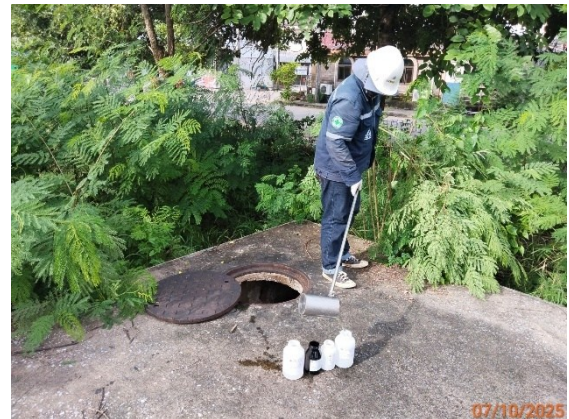
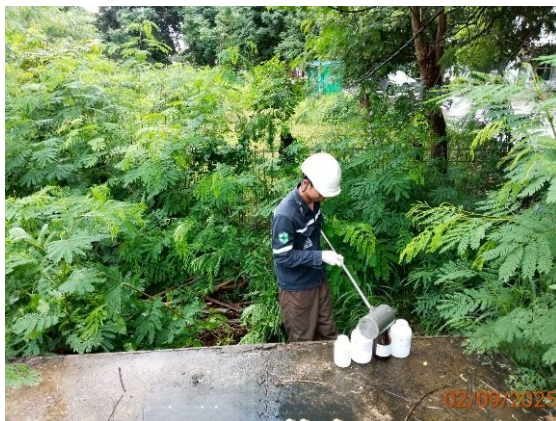
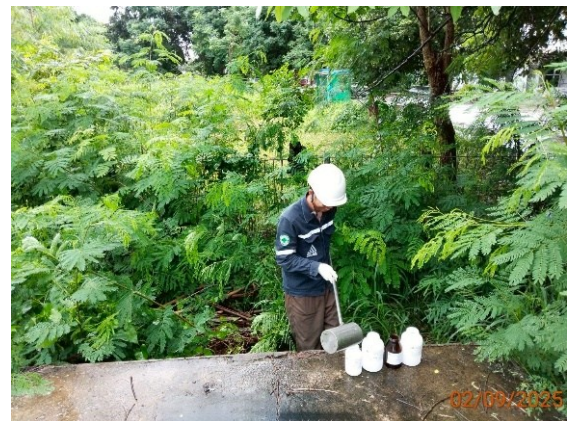
ภาพที่ 2 การเก็บตัวอย่างคุณภาพน้ำ ระหว่างเดือนกรกฎาคม-ธันวาคม พ.ศ. 2568 (ต่อ)

บ่อฟักก่อนเข้าระบบบำบัดน้ำเสียรวม

บ่อฟักหลังผ่านระบบบำบัดน้ำเสียรวม

บ่อฟักน้ำก่อนระบายน้ำออกจากพื้นที่โครงการ

ง. วันที่ 7 ตุลาคม พ.ศ. 2568

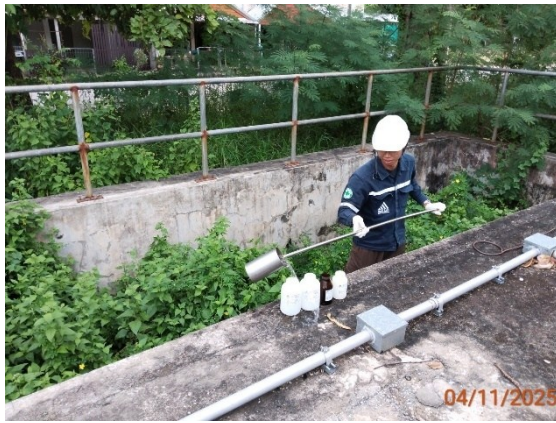
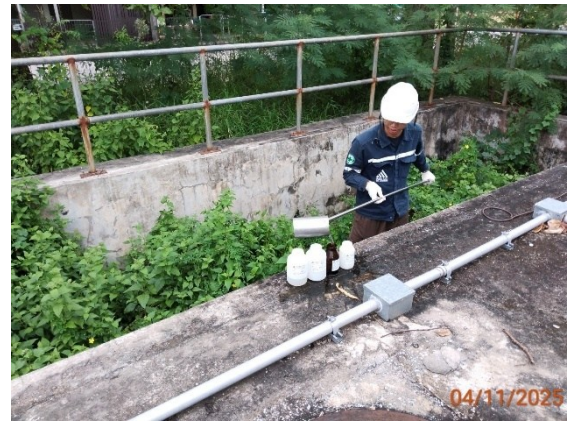
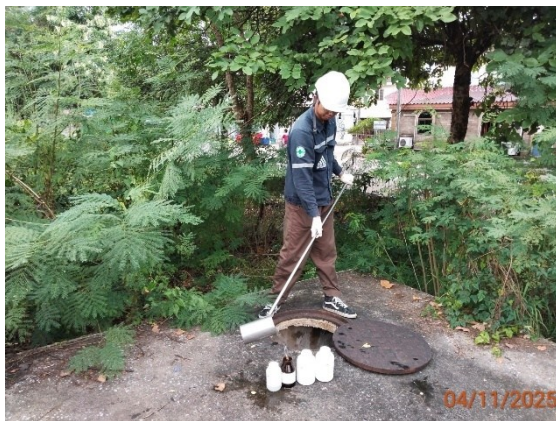
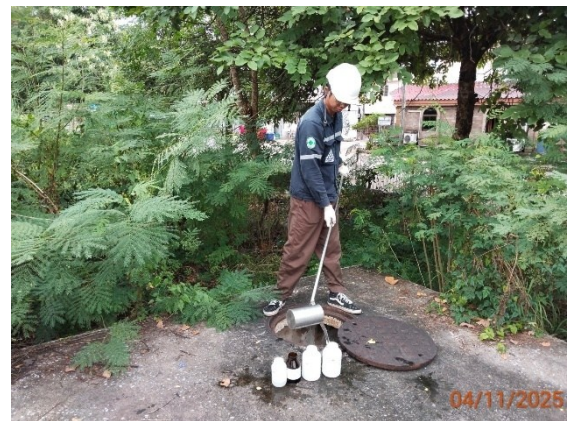
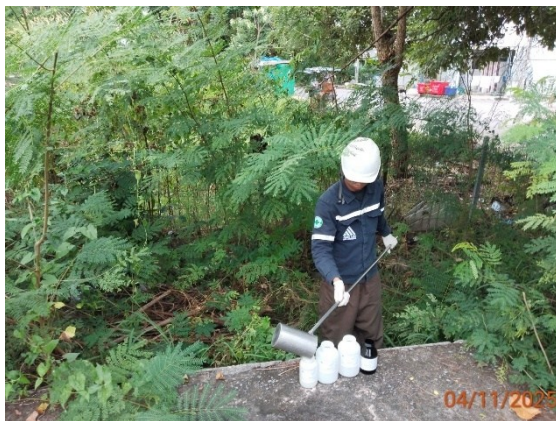
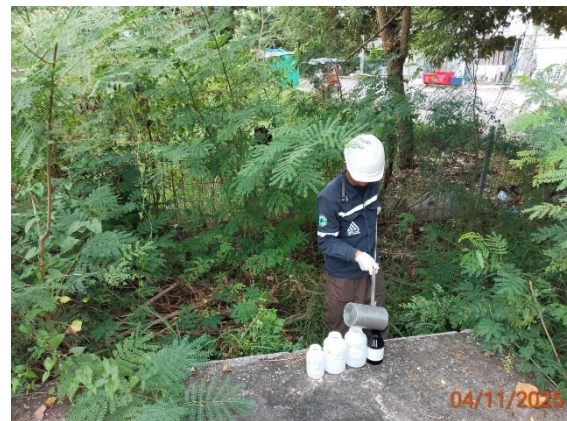
ภาพที่ 2 การเก็บตัวอย่างคุณภาพน้ำ ระหว่างเดือนกรกฎาคม-ธันวาคม พ.ศ. 2568 (ต่อ)

บ่อกักก่อนเข้าระบบบำบัดน้ำเสียรวม

บ่อกักหลังผ่านระบบบำบัดน้ำเสียรวม

บ่อกักน้ำก่อนระบายน้ำออกจากพื้นที่โครงการ

จ. วันที่ 4 พฤศจิกายน พ.ศ. 2568

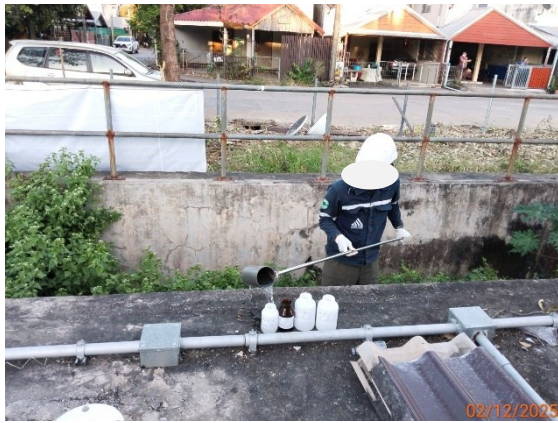
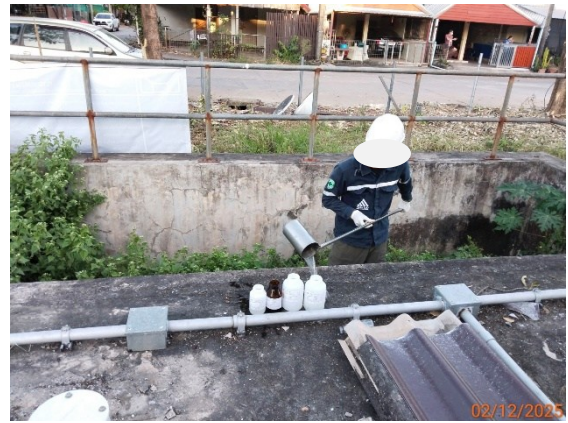
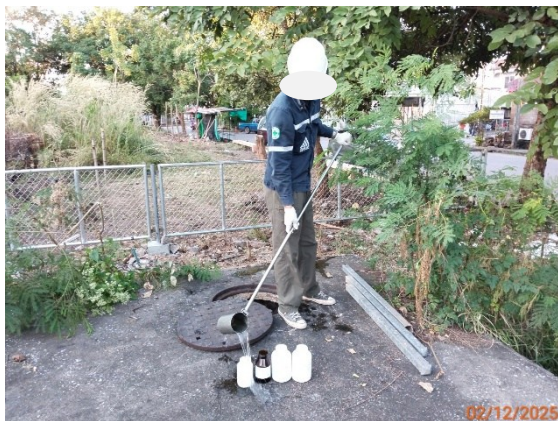
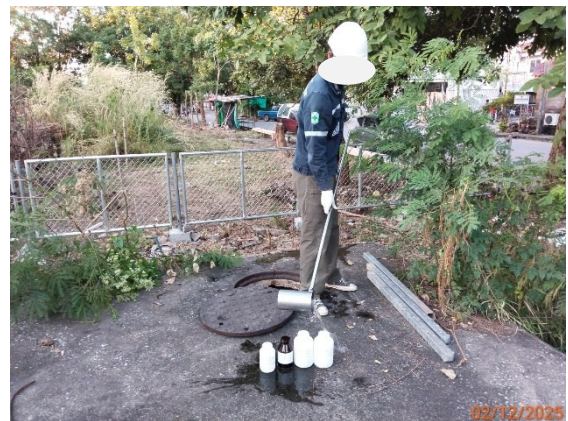
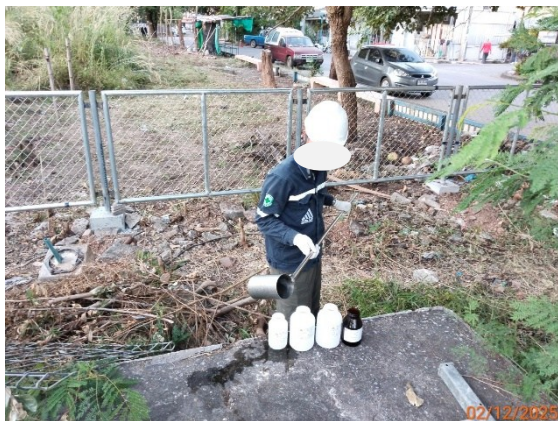
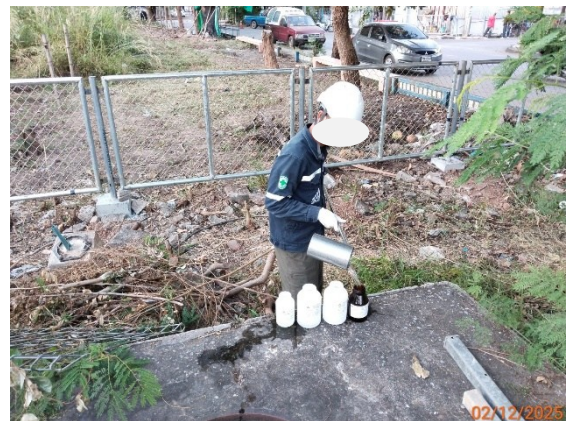
ภาพที่ 2 การเก็บตัวอย่างคุณภาพน้ำ ระหว่างเดือนกรกฎาคม-ธันวาคม พ.ศ. 2568 (ต่อ)

บ่อฟักก่อนเข้าระบบบำบัดน้ำเสียรวม

บ่อฟักหลังผ่านระบบบำบัดน้ำเสียรวม

บ่อฟักน้ำก่อนระบายน้ำออกจากพื้นที่โครงการ

ฉ. วันที่ 2 ธันวาคม พ.ศ. 2568

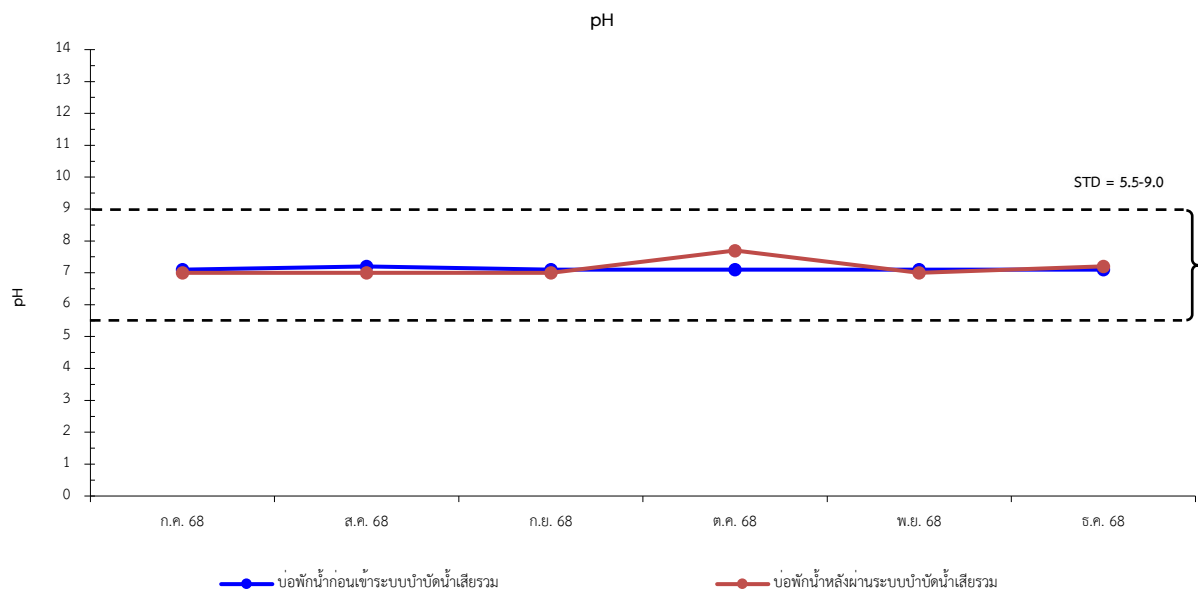
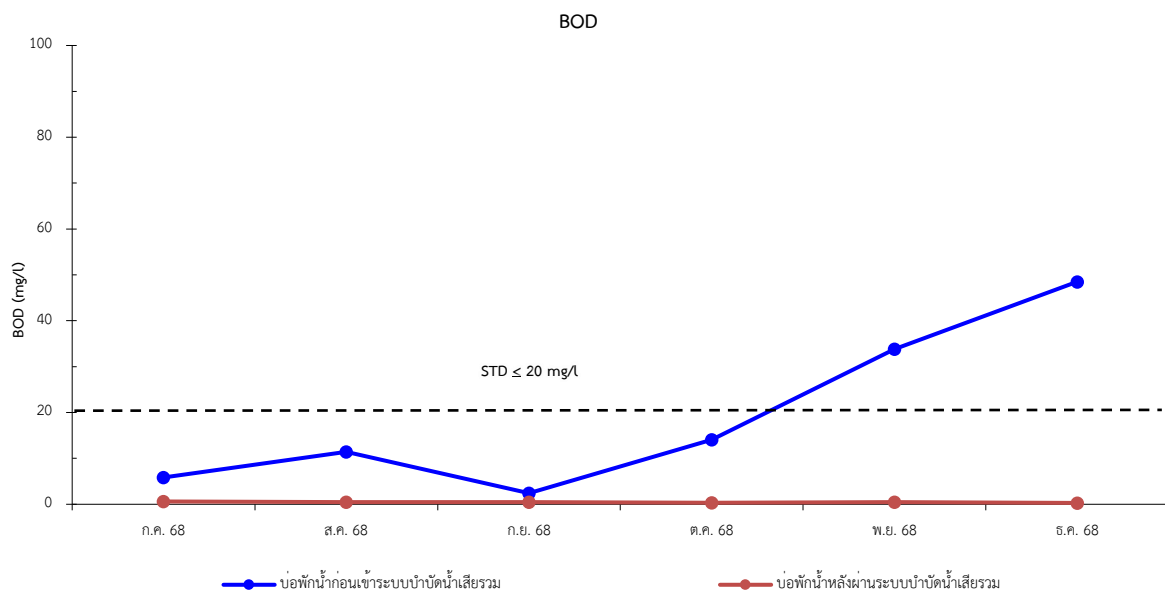
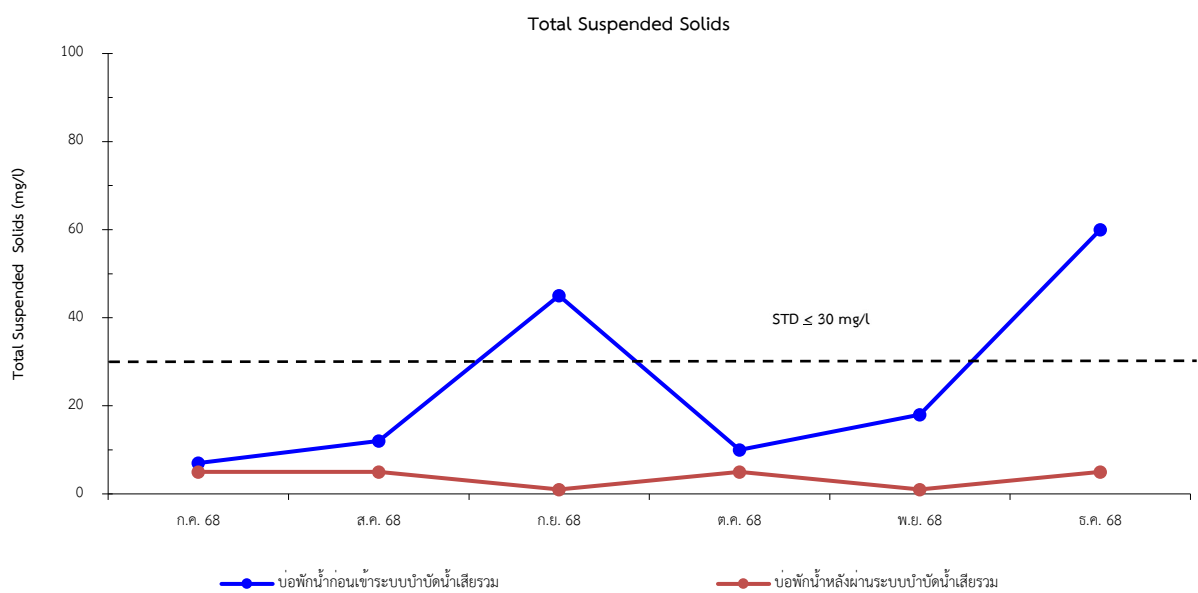
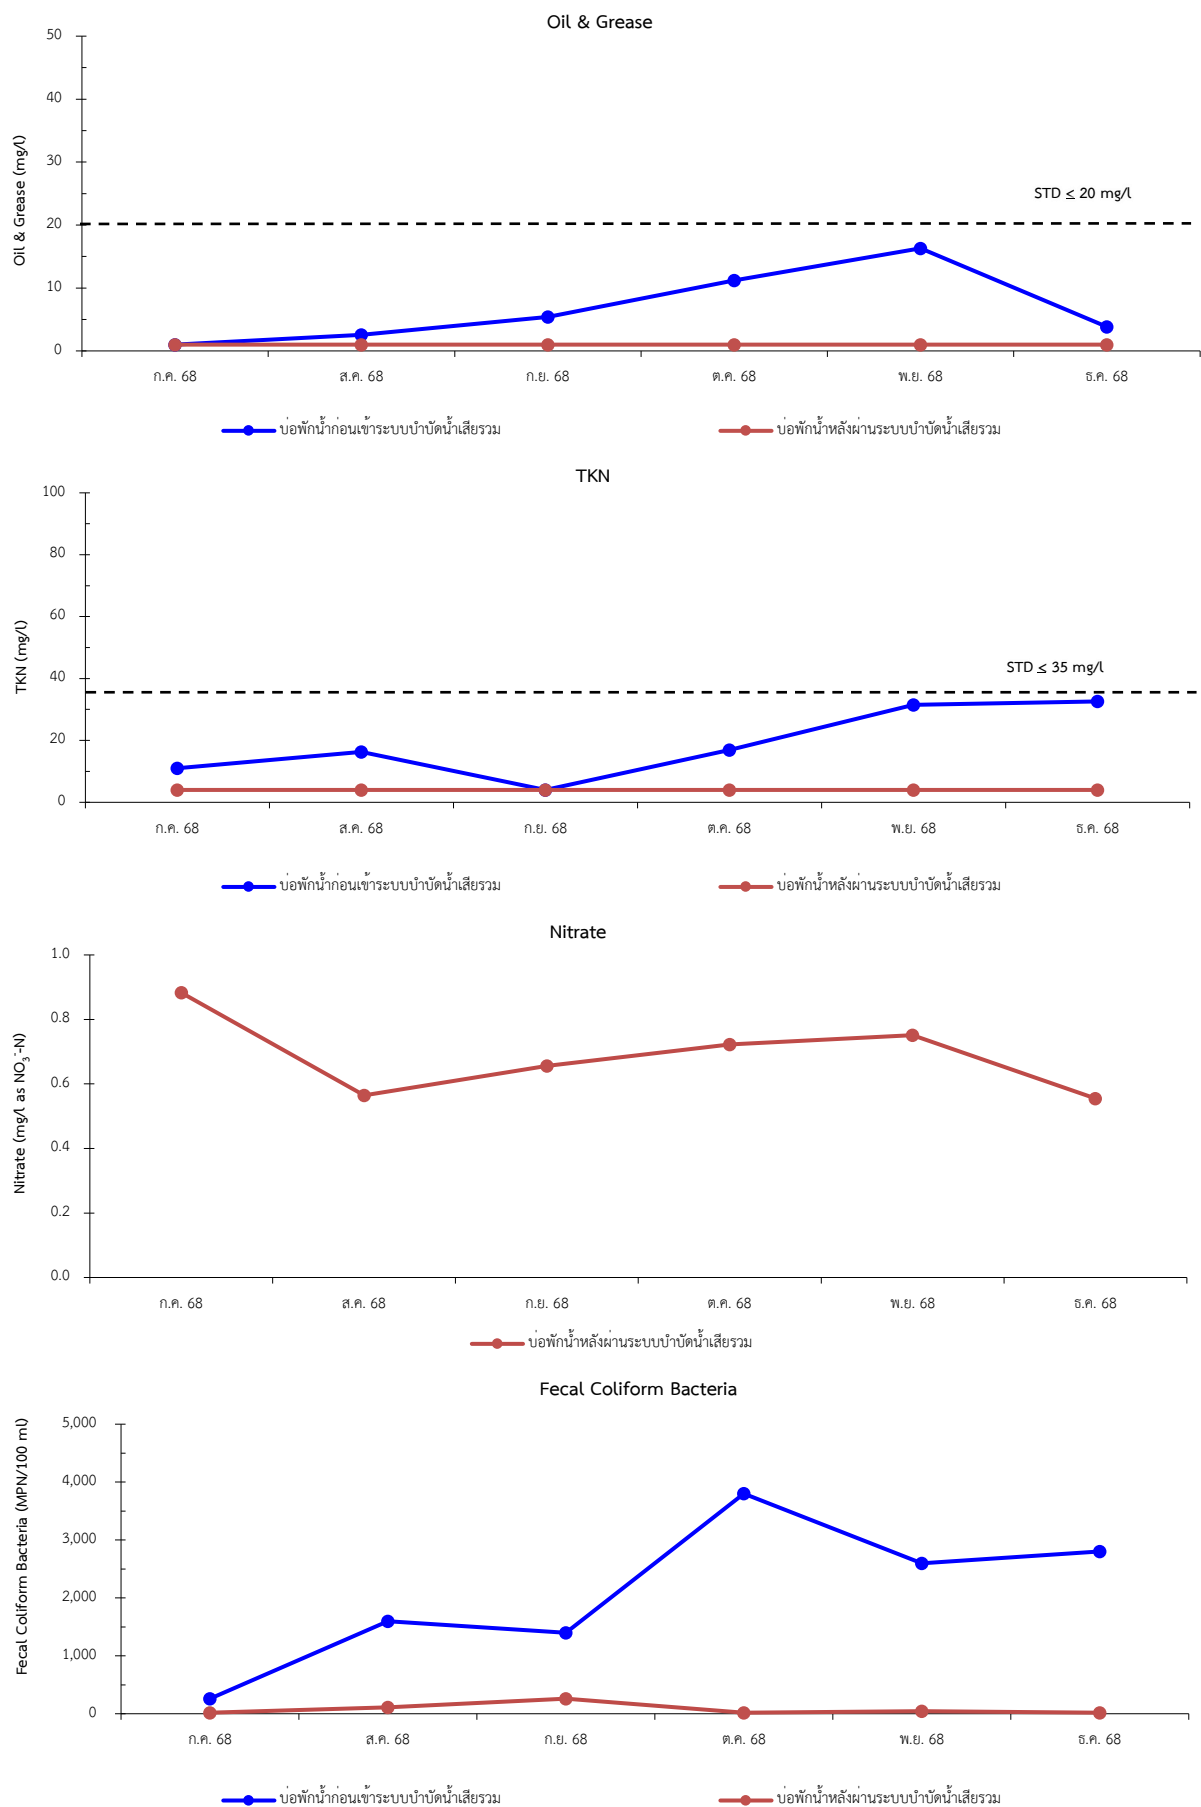
รูปที่ 5 ผลการตรวจวิเคราะห์คุณภาพน้ำจากระบบบำบัดน้ำเสีย

ผลการตรวจวิเคราะห์คุณภาพน้ำจากระบบบำบัดน้ำเสีย ระหว่างเดือนกรกฎาคม-ธันวาคม พ.ศ. 2568 มีรายละเอียดผลการวิเคราะห์คุณภาพน้ำแต่ละเดือนดังนี้ (ตารางที่ 5 และรูปที่ 5 สำหรับผลการตรวจวิเคราะห์ แสดงไว้ในผนวก ค)

**วันที่ 2 กรกฎาคม พ.ศ. 2568 :** คุณภาพน้ำก่อนเข้าระบบบำบัดน้ำเสียมีค่า pH เท่ากับ 7.1, BOD มีค่าเท่ากับ 5.83 mg/L, SS มีค่าเท่ากับ 7 mg/L, Oil & Grease มีค่าน้อยกว่า 1.00 mg/L, TKN มีค่าเท่ากับ 11.0 mg/L และ Fecal Coliform Bacteria มีค่าเท่ากับ  $2.6 \times 10^2$  MPN/100 ml ส่วนคุณภาพน้ำหลังผ่านระบบบำบัดน้ำเสียมีค่า pH เท่ากับ 7.0, BOD มีค่าเท่ากับ 0.61 mg/L, SS มีค่าน้อยกว่า 5 mg/L, Oil & Grease มีค่าน้อยกว่า 1.00 mg/L, TKN มีค่าน้อยกว่า 4.00 mg/L,  $\text{NO}_3^-$  มีค่าเท่ากับ 0.883 mg/L as  $\text{NO}_3^-$ -N และ Fecal Coliform Bacteria มีค่าน้อยกว่า 18 MPN/100 ml ไม่สามารถคิดประสิทธิภาพในการบำบัดได้เนื่องจากระบบบำบัดน้ำเสียชำรุด โดยคุณภาพน้ำหลังผ่านระบบบำบัดน้ำเสียมีค่าเป็นไปตามเกณฑ์มาตรฐาน

**วันที่ 5 สิงหาคม พ.ศ. 2568 :** คุณภาพน้ำก่อนเข้าระบบบำบัดน้ำเสียมีค่า pH เท่ากับ 7.2, BOD มีค่าเท่ากับ 11.4 mg/L, SS มีค่าเท่ากับ 12 mg/L, Oil & Grease มีค่าเท่ากับ 2.55 mg/L, TKN มีค่าเท่ากับ 16.3 mg/L และ Fecal Coliform Bacteria มีค่าเท่ากับ  $1.6 \times 10^3$  MPN/100 ml ส่วนคุณภาพน้ำหลังผ่านระบบบำบัดน้ำเสียมีค่า pH เท่ากับ 7.0, BOD มีค่าเท่ากับ 0.49 mg/L, SS มีค่าน้อยกว่า 5 mg/L, Oil & Grease มีค่าน้อยกว่า 1.00 mg/L, TKN มีค่าน้อยกว่า 4.00 mg/L,  $\text{NO}_3^-$  มีค่าเท่ากับ 0.565 mg/L as  $\text{NO}_3^-$ -N และ Fecal Coliform Bacteria มีค่าเท่ากับ  $1.1 \times 10^2$  MPN/100 ml ไม่สามารถคิดประสิทธิภาพในการบำบัดได้เนื่องจากระบบบำบัดน้ำเสียชำรุด โดยคุณภาพน้ำหลังผ่านระบบบำบัดน้ำเสียมีค่าเป็นไปตามเกณฑ์มาตรฐาน

**วันที่ 2 กันยายน พ.ศ. 2568 :** คุณภาพน้ำก่อนเข้าระบบบำบัดน้ำเสียมีค่า pH เท่ากับ 7.1, BOD มีค่าเท่ากับ 2.42 mg/L, SS มีค่าเท่ากับ 45 mg/L, Oil & Grease มีค่าเท่ากับ 5.38 mg/L, TKN มีค่าน้อยกว่า 4.00 mg/L และ Fecal Coliform Bacteria มีค่าเท่ากับ  $1.4 \times 10^3$  MPN/100 ml ส่วนคุณภาพน้ำหลังผ่านระบบบำบัดน้ำเสียมีค่า pH เท่ากับ 7.0, BOD มีค่าเท่ากับ 0.50 mg/L, SS มีค่าน้อยกว่า 1 mg/L, Oil & Grease มีค่าน้อยกว่า 1.00 mg/L, TKN มีค่าน้อยกว่า 4.00 mg/L,  $\text{NO}_3^-$  มีค่าเท่ากับ 0.656 mg/L as  $\text{NO}_3^-$ -N และ Fecal Coliform Bacteria มีค่าเท่ากับ  $2.6 \times 10^2$  MPN/100 ml ไม่สามารถคิดประสิทธิภาพในการบำบัดได้เนื่องจากระบบบำบัดน้ำเสียชำรุด โดยคุณภาพน้ำหลังผ่านระบบบำบัดน้ำเสียมีค่าเป็นไปตามเกณฑ์มาตรฐาน

**วันที่ 7 ตุลาคม พ.ศ. 2568 :** คุณภาพน้ำก่อนเข้าระบบบำบัดน้ำเสียมีค่า pH เท่ากับ 7.1, BOD มีค่าเท่ากับ 14.1 mg/L, SS มีค่าเท่ากับ 10 mg/L, Oil & Grease มีค่าเท่ากับ 11.2 mg/L, TKN มีค่าเท่ากับ 16.9 mg/L และ Fecal Coliform Bacteria มีค่าเท่ากับ  $3.8 \times 10^3$  MPN/100 ml ส่วนคุณภาพน้ำหลังผ่านระบบบำบัดน้ำเสียมีค่า pH เท่ากับ 7.7, BOD มีค่าเท่ากับ 0.36 mg/L, SS มีค่าน้อยกว่า 5 mg/L, Oil & Grease มีค่าน้อยกว่า 1.00 mg/L, TKN มีค่าน้อยกว่า 4.00 mg/L,  $\text{NO}_3^-$  มีค่าเท่ากับ 0.722 mg/L as  $\text{NO}_3^-$ -N และ Fecal Coliform Bacteria มีค่าเท่ากับ 18 MPN/100 ml ไม่สามารถคิดประสิทธิภาพในการบำบัดได้เนื่องจากระบบบำบัดน้ำเสียชำรุด โดยคุณภาพน้ำหลังผ่านระบบบำบัดน้ำเสียมีค่าเป็นไปตามเกณฑ์มาตรฐาน

จากผลการตรวจวิเคราะห์ข้างต้นพบว่า คุณภาพน้ำหลังผ่านระบบบำบัดน้ำเสียมีค่าเป็นไปตามเกณฑ์มาตรฐานควบคุมการระบายน้ำทิ้งจากที่ดินจัดสรรประเภท ก แต่ไม่สามารถคิดประสิทธิภาพในการบำบัดได้เนื่องจากระบบบำบัดน้ำเสียชำรุด ดังนั้น ผู้บริหารโครงการปัจจุบันต้องซ่อมแซมระบบบำบัดน้ำเสียให้สามารถทำงานได้ตามปกติ

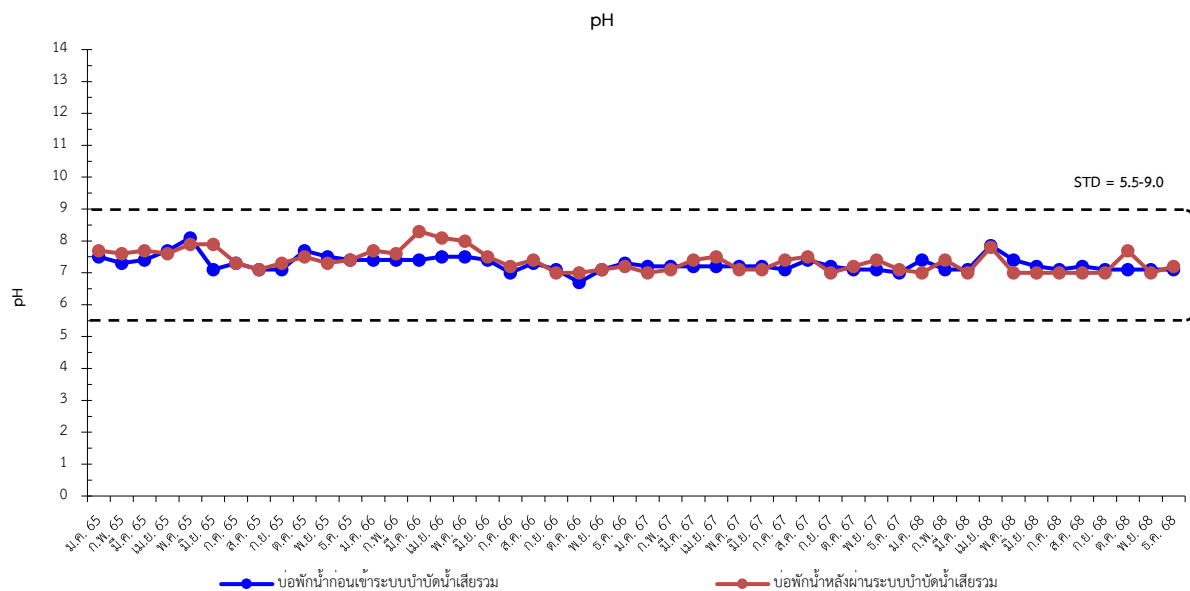
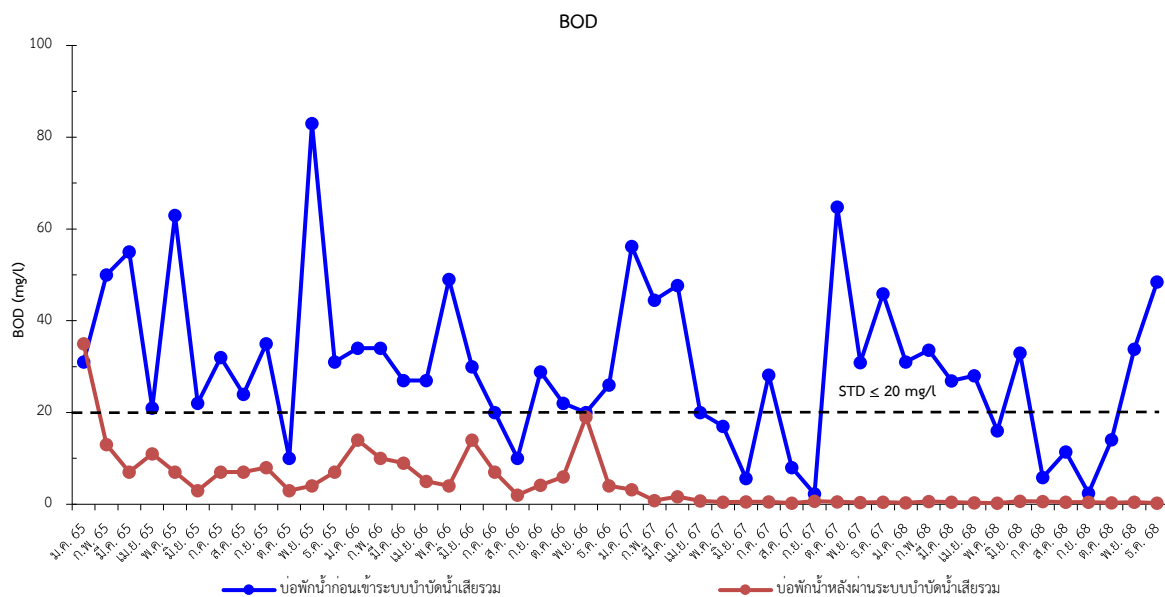
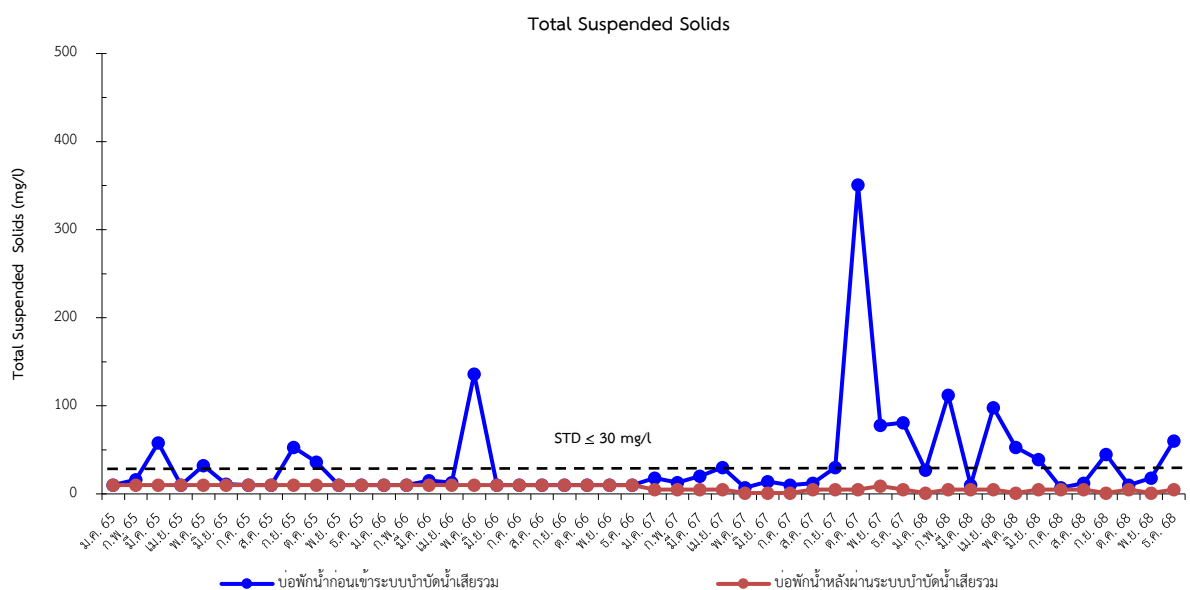
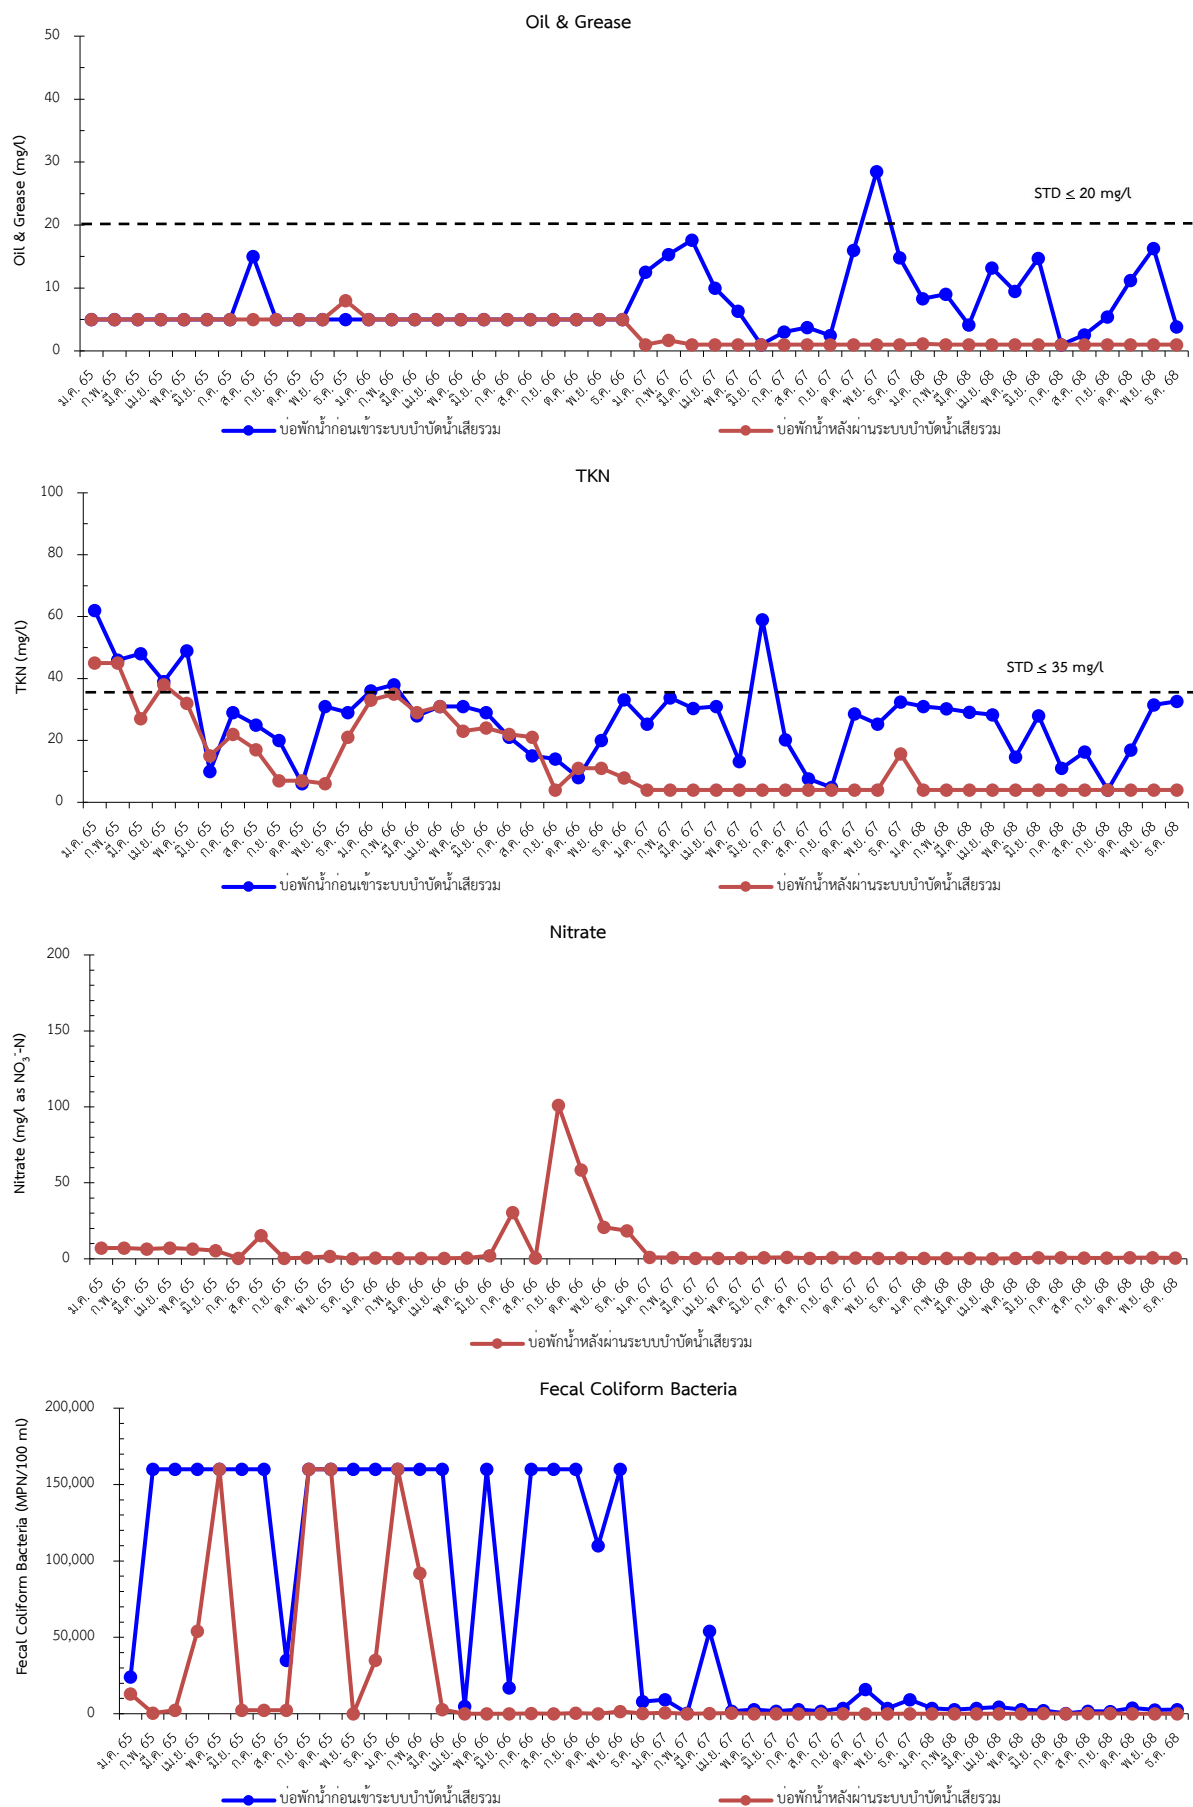
รูปที่ 6 เปรียบเทียบผลการตรวจวิเคราะห์คุณภาพน้ำจากระบบบำบัดน้ำเสีย

เมื่อเปรียบเทียบกับผลการตรวจวิเคราะห์ที่ผ่านมา (เดือนมกราคม พ.ศ. 2565-มิถุนายน พ.ศ. 2568) พบว่า คุณภาพน้ำมีค่าความสกปรกใกล้เคียงกับผลการตรวจวิเคราะห์ที่ผ่านมา โดยส่วนใหญ่มีค่าเป็นไปตามเกณฑ์มาตรฐาน ยกเว้น คุณภาพน้ำในเดือนมกราคม พ.ศ. 2565 มีค่า BOD ไม่เป็นไปตามเกณฑ์มาตรฐาน รวมทั้งคุณภาพน้ำในเดือนมกราคม, กุมภาพันธ์ และเมษายน พ.ศ. 2565 มีค่า TKN ไม่เป็นไปตามเกณฑ์มาตรฐาน (**ตารางที่ 6 และ รูปที่ 6**)
