### 3. ผลการปฏิบัติตามมาตรการฯ

#### 3.1 ผลการปฏิบัติตามมาตรการป้องกันและแก้ไขผลกระทบสิ่งแวดล้อม

จากการทบทวนรายงานการประเมินผลกระทบสิ่งแวดล้อม ระยะดำเนินการ โครงการบ้านเอื้ออาทรรังสิต (คลอง 9) พบว่า มีมาตรการป้องกัน และแก้ไขผลกระทบสิ่งแวดล้อมที่กำหนดไว้ในรายงานการประเมินผลกระทบสิ่งแวดล้อมทั้งสิ้น 11 ปัจจัย รวม 45 มาตรการ

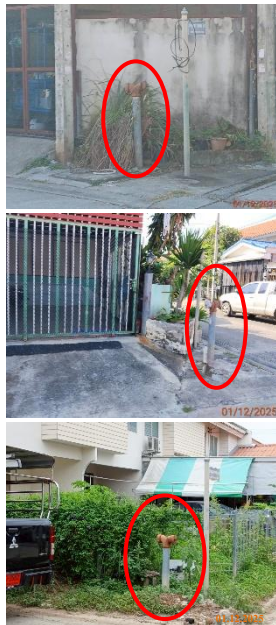
| <div>ตารางที่ 3</div> <div>สรุปผลการปฏิบัติตามมาตรการป้องกันและแก้ไขผลกระทบสิ่งแวดล้อม ระยะดำเนินการ โครงการบ้านเอื้ออาทรรังสิต (คลอง 9) ระหว่างเดือนกรกฎาคม-ธันวาคม พ.ศ. 2568 (ต่อ)</div> | | | | |
|---|---|---|---|---|
| 13. การป้องกันอัคคีภัย | 1) ติดตั้งหัวจ่ายน้ำดับเพลิงเป็นระยะตามแนวนถนนกระจายทั่วพื้นที่โครงการ มีจำนวน 14 จุด รวมทั้งถนนในโครงการมีถนนที่แคบที่สุดกว้าง 6 เมตร ซึ่งรถดับเพลิงสามารถเข้าดับเพลิงได้ถึงพื้นที่ทุกแปลงจัดสรร | 1) มีการติดตั้งหัวจ่ายน้ำดับเพลิงเป็นระยะตามแนวนถนนกระจายภายในโครงการ จำนวน 14 จุด รวมทั้งมีขนาดถนนเป็นไปตามที่ออกแบบไว้ | ไม่มี | <div>หัวจ่ายน้ำดับเพลิง</div> <div>ถนนภายในโครงการ</div> |

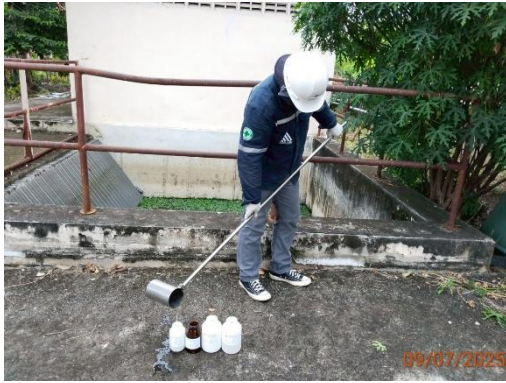
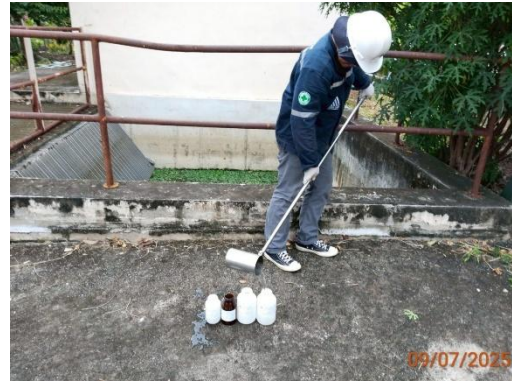
บ่อพักก่อนเข้าระบบบำบัดน้ำเสียส่วนกลาง

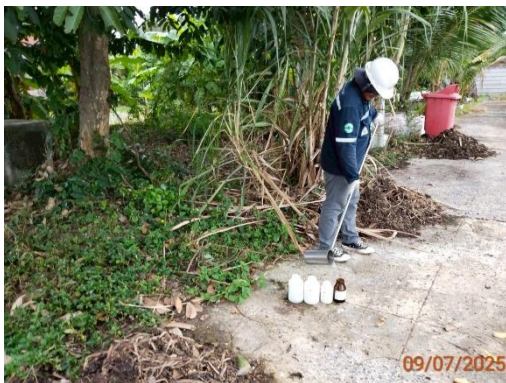
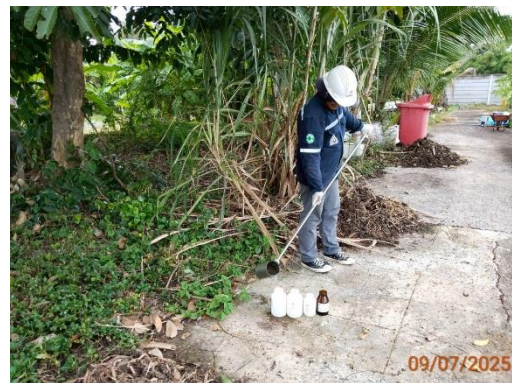
บ่อพักหลังผ่านระบบบำบัดน้ำเสียส่วนกลาง

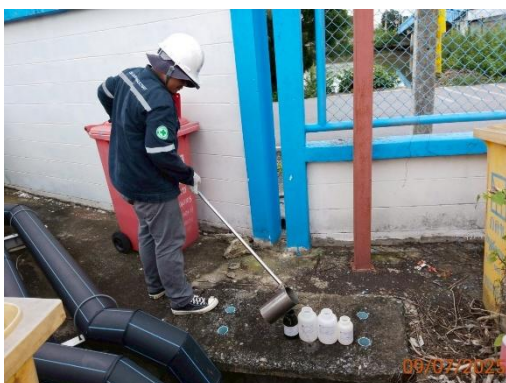
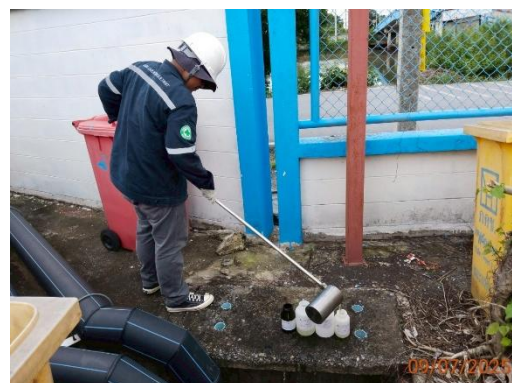
บ่อพักน้ำสุดท้ายก่อนระบายออกนอกพื้นที่โครงการ
