บทที่ 2

ผลการดำเนินการตามมาตรการป้องกันและแก้ไขผลกระทบสิ่งแวดล้อม

การดำเนินการตามมาตรการป้องกันและแก้ไขผลกระทบสิ่งแวดล้อม โครงการบ้านพักข้าราชการ (ประเภทเช่า) เทศบาลเมืองกระบี่ จังหวัดกระบี่ (ระยะดำเนินการ) ประจำเดือนกรกฎาคม - ธันวาคม 2568 มีรายละเอียดผลการปฏิบัติตามมาตรการที่กำหนด รายละเอียดแสดงดังต่อไปนี้

ตารางที่ 2.1-1 รายงานผลการปฏิบัติตามมาตรการป้องกันและแก้ไขผลกระทบสิ่งแวดล้อม โครงการบ้านพักข้าราชการ (ประเภทเช่า) เทศบาลเมืองกระบี่ จังหวัดกระบี่
(ระยะดำเนินการ) ประจำเดือนกรกฎาคม - ธันวาคม 2568

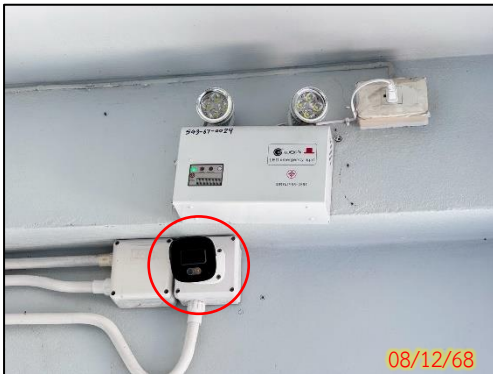
รูปที่ 2.2-1 กล้องวงจรปิดภายในโครงการ

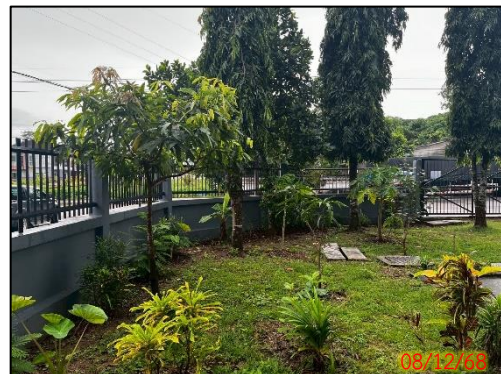
รูปที่ 2.2-2 พื้นที่สีเขียวของโครงการ

2. จัดให้มีพื้นที่สีเขียวบนพื้นดินทั้งหมดไม่น้อย กว่า 2,541.29 ตร.ม หรือร้อยละ 47.74 ของ พื้นที่ดินโครงการ	2. โครงการมีพื้นที่สีเขียวบนพื้นดินทั้งหมดตามที่ มาตรการกำหนด	-

3. จัดให้มีไม้ยืนต้นบนพื้นที่สีเขียวไม่น้อยกว่า 1,297.61 ตร.ม หรือร้อยละ 51.06 ของพื้นที่สี เขียวทั้งหมด	3. โครงการจัดให้มีต้นไม้ยืนต้นบนพื้นที่สีเขียว ตามที่มาตรการกำหนด	-

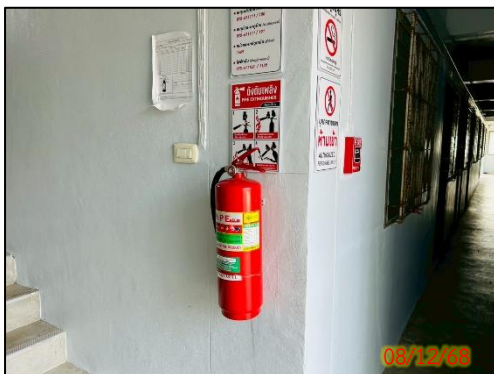
รูปที่ 2.2-3 ถังดับเพลิงภายในอาคาร

3.7 การป้องกันและระงับอัคคีภัย(ต่อ)	6. จัดให้มีถังดับเพลิงแบบมือถือประเภทเคมีแห้ง (ABC) ขนาดบรรจุ 4 กก./ถัง โดยติดตั้งไว้ทุกชั้นของอาคาร ชั้นละ 1 ถัง รวมอาคารละ 5 ถัง	6. โครงการมีถังดับเพลิงแบบมือถือประเภทเคมีแห้ง (ABC) ขนาดบรรจุ 4 กก./ถัง ติดตั้งไว้ทุกชั้นของอาคาร ชั้นละ 1 ถัง รวมอาคารละ 5 ถัง	-

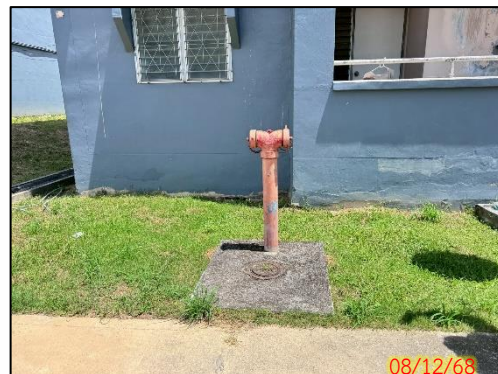
รูปที่ 2.2-4 หัวรับน้ำดับเพลิงภายในโครงการ

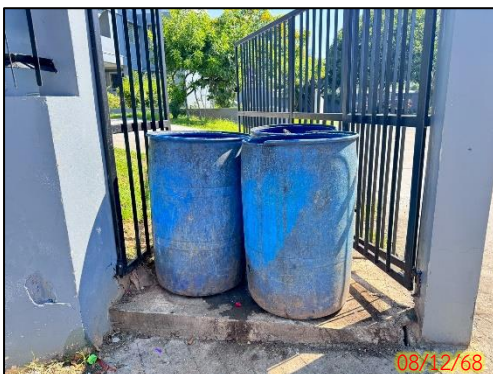
รูปที่ 2.2-5 ถังขยะรองรับมูลฝอยด้านหน้าโครงการ

3.4 การจัดการมูลฝอย	1. จัดให้มีจุดพักขยะมูลฝอยประจำอาคารไว้บริเวณด้านหน้าของอาคาร รวม 3 จุด แต่ละจุดวางถังขยะขนาด 240 ลิตร จำนวน 8 ถัง แบ่งเป็นถังรองรับขยะแห้งและขยะรีไซเคิลจำนวน 6 ถัง ถังรองรับขยะเปียก จำนวน 1 ถัง และถังสำหรับรองรับขยะอันตราย จำนวน 1 ถัง	1. โครงการไม่ได้จัดให้มีจุดพักขยะมูลฝอยประจำอาคารไว้บริเวณด้านหน้าของอาคาร แต่ทางโครงการได้จัดให้มีถังขยะบริเวณด้านหน้าโครงการจำนวน 1 จุด แต่ไม่มีการแยกขยะแต่ละประเภท	ควรจัดให้มีถังขยะแยกประเภท เช่น ขยะเปียก ขยะแห้ง ขยะรีไซเคิล ขยะอันตราย อย่างน้อย 1 จุด

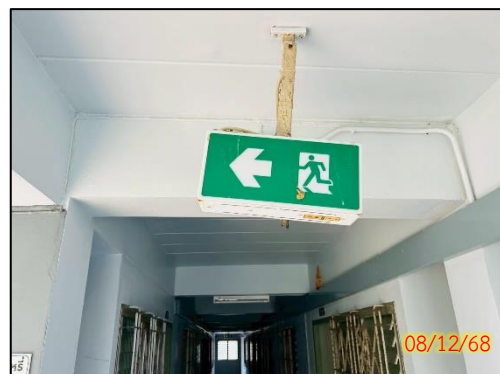
รูปที่ 2.2-6 ป้ายเรืองแสงแสดงทางหนีไฟ

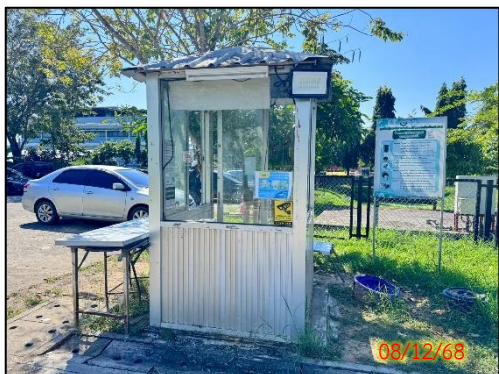
รูปที่ 2.2-7 ป้อมยามภายในโครงการ

11. จัดให้มีเจ้าหน้าที่บริเวณประตูทางเข้า-ออก โครงการ ประจำ 1 นาย เพื่อควบคุมการจราจร และอำนวยความสะดวกให้แก่รถที่จะเข้า-ออก โครงการ โดยเฉพาะชั่วโมงเร่งด่วน	11. โครงการมีเจ้าหน้าที่รักษาความปลอดภัย ควบคุมการจราจรและอำนวยความสะดวกให้แก่รถ ที่จะเข้า-ออกโครงการ	-

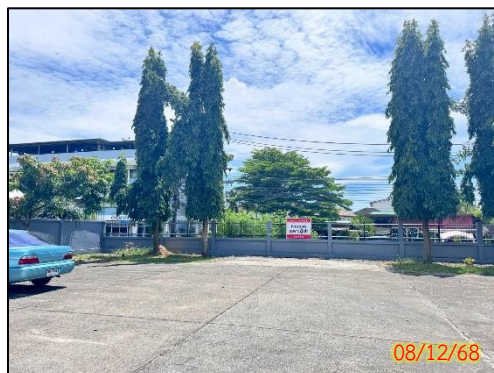
รูปที่ 2.2-8 บริเวณที่จอดรถ

3.6 การจราจรและการ คมนาคมขนส่ง	1. จัดให้มีที่จอดรถยนต์จำนวน 25 คัน และจัด ให้มีที่จอดรถจักรยานยนต์ จำนวน 14 คัน	1. โครงการจัดให้มีที่จอดรถยนต์จำนวน 25 คัน และจัดให้มีที่จอดรถจักรยานยนต์ จำนวน 14 คัน	-
