จัดทำโดย  
บริษัท ไมน์ เอ็นจิเนียริง คอนสัลแตนท์ จำกัด

โครงการบ้านเอื้ออาทร จังหวัดกาญจนบุรี (วังขนาย)  
การเคหะแห่งชาติ  
ตำบลวังขนาย อำเภอท่าม่วง จังหวัดกาญจนบุรี

# บทที่ 3

## มาตรการติดตามตรวจสอบคุณภาพสิ่งแวดล้อม

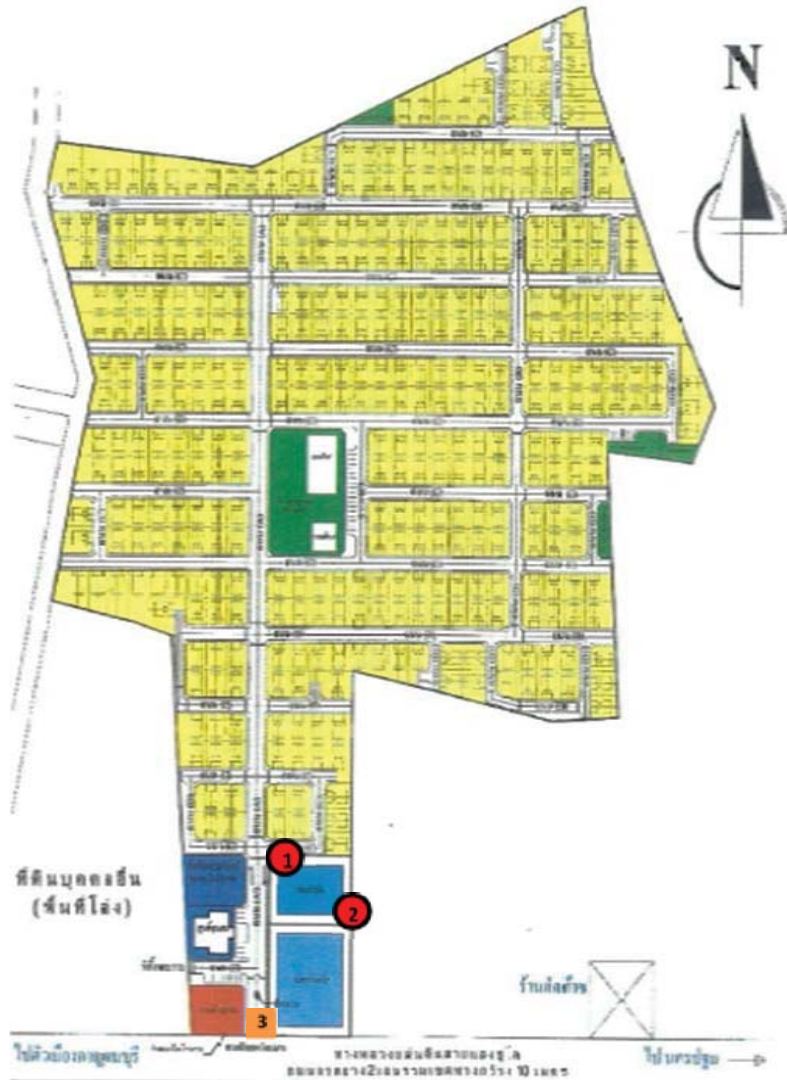
รูปที่ 3-1 ตำแหน่งตรวจวัดคุณภาพสิ่งแวดล้อม

- จุดเก็บน้ำก่อนเข้าสู่ระบบบำบัดน้ำเสีย พิกัด : UTM 47 P 552878 E, 1555340 N.
- จุดเก็บน้ำหลังผ่านระบบบำบัดน้ำเสีย พิกัด : UTM 47 P 552888 E, 1555330 N.
- บ่อพักสุดท้ายก่อนระบายสู่แหล่งน้ำสาธารณะ พิกัด : UTM 47 P 552925 E, 1555326 N.

จุดตรวจวัดคุณภาพสิ่งแวดล้อม

- ① จุดเก็บน้ำก่อนเข้าสู่ระบบบำบัดน้ำเสีย
- ② จุดเก็บน้ำหลังผ่านระบบบำบัดน้ำเสีย
- ③ บ่อพักสุดท้ายก่อนระบายสู่แหล่งน้ำสาธารณะ
