### บทที่ 3

#### ผลการติดตามตรวจสอบคุณภาพสิ่งแวดล้อม

การติดตามตรวจสอบคุณภาพสิ่งแวดล้อมของ โครงการ SILQ Residence @ Sukhumvit 24 (ระยะดำเนินการ)  
บริษัท สัจจะเสรี (ไทยแลนด์) จำกัด ดำเนินการจัดจ้าง บริษัท เอส.พี.เจ.โซแอนติฟิค จำกัด โดยทำการตรวจวัดคุณภาพสิ่งแวดล้อม  
บริเวณพื้นที่โครงการ ระหว่างเดือนกรกฎาคม - ธันวาคม พ.ศ.2568

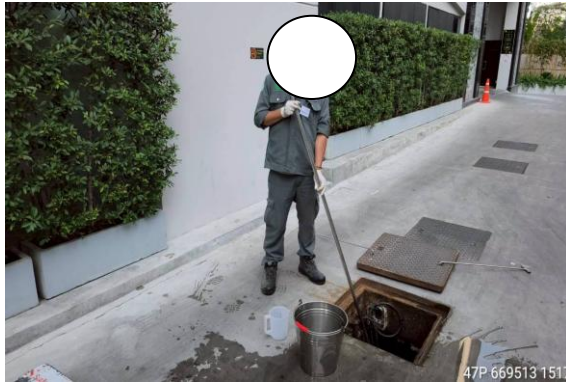
| <p>รูปที่ 3-1 จุดตรวจวัดคุณภาพน้ำทิ้ง (Wastewater Quality)<br/>ของโครงการ SILQ Residence @ Sukhumvit 24<br/>ระหว่างเดือนกรกฎาคม - ธันวาคม พ.ศ.2568</p> | |

| <p>บริเวณก่อนการบำบัด (บ่อเกรอะ)</p> | <p>บริเวณหลังการบำบัด (บ่อสูบน้ำทิ้ง)</p> |

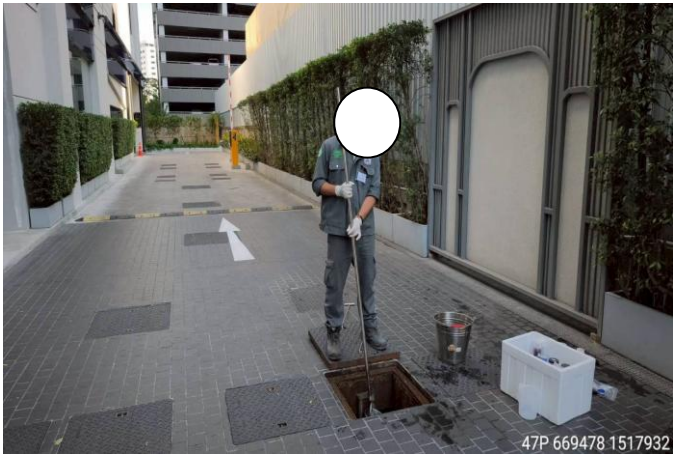
| <p>บริเวณก่อนออกนอกโครงการ (บ่อดักขยะ)</p> | |

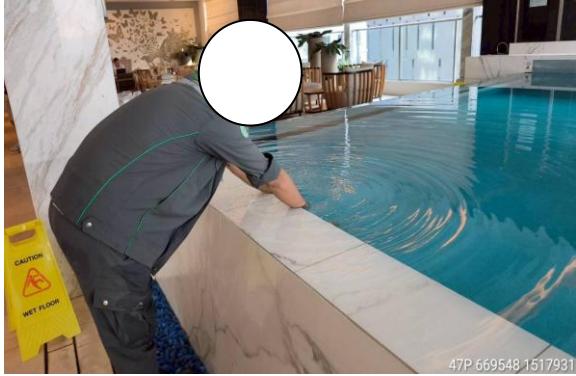
| <p><b>รูปที่ 3-2</b> จุดตรวจวัดคุณภาพน้ำสระว่ายน้ำ (Swimming pool water)<br/>ของโครงการ SILQ Residence @ Sukhumvit 24<br/>ระหว่างเดือนกรกฎาคม - ธันวาคม พ.ศ.2568</p> | |

| <p>สระว่ายน้ำบริเวณส่วนลึก</p> | <p>สระว่ายน้ำบริเวณส่วนตื้น</p> |
