บทที่ 2 การตรวจสอบผลการปฏิบัติตามมาตรการป้องกันและแก้ไขผลกระทบสิ่งแวดล้อม

2.1 ผลการปฏิบัติตามมาตรการป้องกันและแก้ไขผลกระทบสิ่งแวดล้อม

ตารางที่ 2.1 ผลการตรวจสอบการปฏิบัติตามมาตรการป้องกันและแก้ไขผลกระทบสิ่งแวดล้อมทั่วไปและมาตรการติดตามตรวจสอบผลกระทบสิ่งแวดล้อม

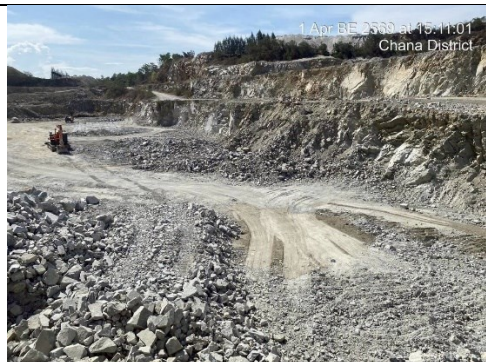
รูป 1 หน้าเหมืองปัจจุบันที่เป็นชั้นบันไดและเส้นทางลำเลียง

1.1 สภาพภูมิประเทศ	4. ตัดเส้นทางลำเลียงขนส่งไปยังบริเวณจุดเริ่มเปิดทำเหมือง เพื่อใช้ในการลำเลียงเครื่องจักรอุปกรณ์สำหรับการเปิดทำเหมืองและการลำเลียงขนส่งแร่ นอกจากนี้	มีการตัดเส้นทางลำเลียงขนส่งไปยังบริเวณจุดเริ่มเปิดทำเหมือง เพื่อใช้ในการลำเลียง		รูป 1 หน้าเหมืองปัจจุบันและ

2. ให้ดูแลรักษาและปรับปรุงซ่อมแซมสภาพเส้นทางขนส่งแร่ให้อยู่ในสภาพพร้อมใช้งานและปรับพื้นผิวจราจรโดยการบดอัดแน่น เพื่อลดการฟุ้งกระจายของฝุ่น	เส้นทางขนส่งแร่ลำเลียงภายในโรงโม่ทางโครงการได้ใช้หินคลุกบดอัดแน่นและปรับปรุงซ่อมแซมสภาพเส้นทางขนส่งแร่ ให้		รูป 1 หน้าเหมืองปัจจุบันและเส้นทางลำเลียง

2. ให้ดำเนินการตามแผนผังการทำเหมืองที่ได้ออกแบบไว้ โดยมีการกำหนดตำแหน่ง และขอบเขตที่ใช้เป็นพื้นที่ทำเหมืองไว้ให้ชัดเจน และพยายามรักษาสภาพพื้นที่เดิมบริเวณพื้นที่เว้นแนวเขตไม่ทำเหมืองจากขอบแปลงคำขอประทานบัตร ให้คงสภาพเดิมไว้ให้มากที่สุด หรือเปลี่ยนแปลงให้น้อยที่สุดเท่าที่จำเป็น	โครงการได้ดำเนินการตามแผนผังการทำเหมืองที่ได้ออกแบบไว้อย่างเคร่งครัด		รูป 1 หน้าเหมืองปัจจุบันและเส้นทางลำเลียง

1.5 อุทกวิทยาและคุณภาพน้ำ	1. ออกแบบหน้าเหมืองในลักษณะเป็นขั้นบันได ตามลักษณะที่กำหนดไว้ในแผนผังการทำเหมือง ซึ่งจะสามารถช่วยลดความเร็วน้ำที่ไหลบ่าในช่วงฤดูฝน ทำให้เศษ	ได้ออกแบบหน้าเหมืองในลักษณะเป็นขั้นบันได ตามลักษณะที่กำหนดไว้ในแผนผัง		รูป 1 หน้าเหมืองปัจจุบันและเส้นทางลำเลียง

2.ทรัพยากรสิ่งแวดล้อมทางชีวภาพ	กำหนดขอบเขตพื้นที่ดำเนินการให้ชัดเจน และดำเนินกิจกรรมเฉพาะในพื้นที่ของโครงการเท่านั้น และห้ามทำการรบกวนพื้นที่ใดที่ไม่มีส่วนเกี่ยวข้องกับโครงการ	ได้กำหนดขอบเขตพื้นที่ดำเนินการให้ชัดเจน และดำเนินกิจกรรมเฉพาะในพื้นที่ของโครงการเท่านั้น		รูป 1 หน้าเหมืองปัจจุบันและเส้นทางลำเลียง

1. ทรัพยากรสิ่งแวดล้อมทางกายภาพ	1. ให้เริ่มเปิดการทำเหมืองตามแผนผังโครงการที่กำหนดไว้อย่างเคร่งครัดโดยเริ่มที่บริเวณอักษร “ห” ก่อน แล้วจึงเดินหน้าเหมืองไปตามแผนการทำเหมืองในแต่ละช่วงจนกระทั่งสิ้นสุดการทำเหมือง	ได้เริ่มเปิดการทำเหมืองตามแผนผังโครงการที่กำหนดไว้อย่างเคร่งครัดโดยเริ่มที่บริเวณอักษร “ห” ก่อน แล้วจึงเดินหน้าเหมืองไป		รูป 1 หน้าเหมืองปัจจุบันและเส้นทางลำเลียง

3. ออกแบบพื้นที่หน้าเหมืองให้มีลักษณะขั้นบันได (Benching Method) กำหนดให้ขั้นบันไดสูงไม่เกิน 10 เมตร มีความกว้างไม่น้อยกว่า 10 เมตร พร้อมทั้งควบคุมความลาดชันรวมของหน้าเหมือง (Overall Slope) ไม่ให้เกิน 45 องศา พร้อมทั้งตรวจสอบเสถียรภาพของหน้าเหมืองให้อยู่ในสภาพที่ปลอดภัย	พื้นที่หน้าเหมืองให้มีลักษณะขั้นบันได (Benching Method) กำหนดให้ขั้นบันไดสูงไม่เกิน 10 เมตร มีความกว้างไม่น้อยกว่า 10 เมตร พร้อมทั้งควบคุมความลาดชันรวมของหน้าเหมือง (Overall Slope) ไม่ให้เกิน 45 องศา		รูป 1 หน้าเหมืองปัจจุบันและเส้นทางลำเลียง

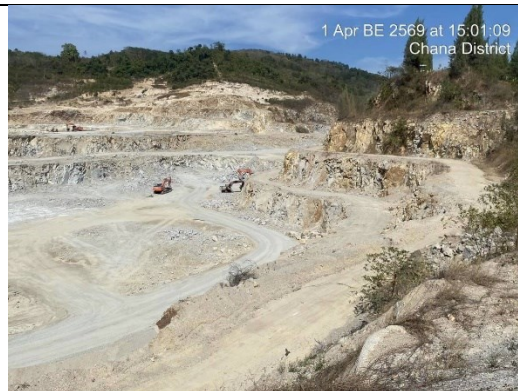
รูป 2 หน้าเหมืองปัจจุบัน

2. จัดเตรียมเครื่องจักรและอุปกรณ์ในการทำเหมืองให้พร้อม จัดทำแนวเขตพื้นที่โครงการให้ชัดเจน รวมทั้งจัดสร้างคูระบายน้ำ ให้แล้วเสร็จก่อนที่จะเริ่มดำเนินการทำเหมือง	ทางโครงการได้มีการจัดหาอุปกรณ์ที่ใช้ในการทำ เหมือง เช่น รถเจาะ รถแบคโฮ รถแทรกเตอร์ รถบรรทุก พร้อมก่อนเริ่มทำเหมือง รวมทั้งจัดสร้างคูระบายน้ำ		รูป 2 หน้าเหมืองปัจจุบันและเครื่องจักร

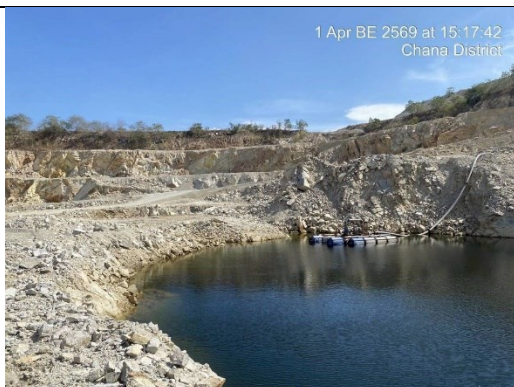
2) ให้จัดสร้าง SUMP ตามลักษณะที่กำหนดไว้ในแผนผังการทำเหมือง ในเขตคำขอประทานบัตรที่ 2/2557 พื้นที่ประมาณ 1.6 ไร่ ความลึกประมาณ 10 เมตร มีความจุประมาณ 25,600 ลูกบาศก์เมตร และในเขตคำขอประทานบัตรที่ 3/2557 มีชุมเหมืองเก่า เนื้อที่ 3.9 ไร่ ความลึกประมาณ 20 เมตร ความจุประมาณ 124,800 ลูกบาศก์เมตร และบ่อดักตะกอนเนื้อที่ 0.4 ไร่ ความลึกประมาณ 5 เมตร มีความจุประมาณ 3,200 ลูกบาศก์เมตร	ได้จัดสร้าง SUMP ตามลักษณะที่กำหนดไว้ในแผนผังการทำเหมือง เพื่อรองรับน้ำและตะกอนดิน		รูป 3 Sump ในบ่อเหมือง

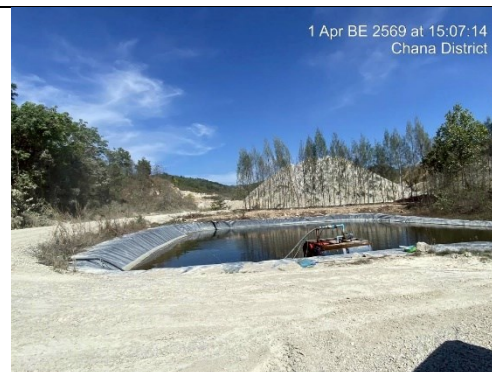
4. ให้ปลูกพืชคลุมดิน ตามแนวขอบบ่อดักตะกอน เพื่อป้องกันการชะล้างพังทลายจากการกัดเซาะของน้ำฝน	ได้ปลูกพืชคลุมดิน ตามแนวขอบบ่อดักตะกอน เพื่อป้องกันการชะล้างพังทลายจากการกัดเซาะของน้ำฝน		รูป 4 บ่อดักตะกอน “บ”

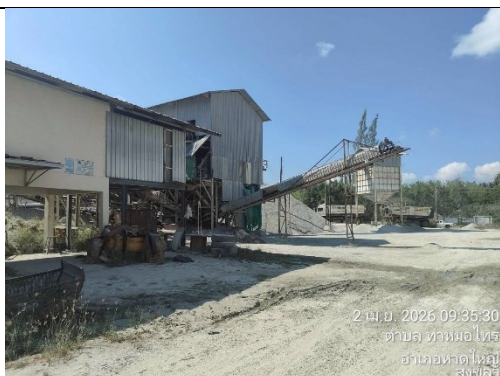
รูป 5 คูระบายน้ำบริเวณโรงแต่งแร่

1.5 อุทกวิทยาและคุณภาพน้ำ	3. ดำเนินการขุดระบายน้ำขนาดท้องร่องกว้าง 1 เมตร ลึก 1 เมตร เพื่อชะลอความเร็วของน้ำ ตามแนวถนนภายในเขตเหมืองแร่ และจะปรับพื้นที่หน้าเหมืองให้มีความลาดเอียงไปทางทิศตะวันตกหรือทิศตะวันตกเฉียงเหนือ เพื่อให้น้ำฝนไหลผ่าน และบังคับการไหลของน้ำผ่านระบายน้ำตามแนวถนนภายในเหมืองให้ลง SUMP มีพื้นที่ 1.6 ไร่ ในเขตคำขอประทานบัตรที่ 2/2557 และขุดน้ำมีพื้นที่ 3.9 ไร่ ในเขตคำขอประทานบัตรที่ 3/2557	ทางโครงการได้จัดทำแนวเขตพื้นที่โครงการอย่างชัดเจนพร้อมทั้งได้จัดทำระบายน้ำตลอดโครงการ		รูป 5 ระบายน้ำบริเวณโรงแต่งแร่

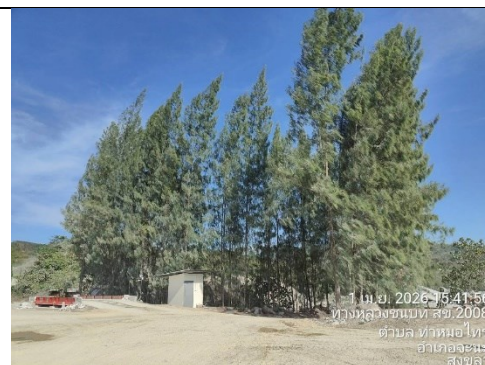
2. ให้ปลูกไม้ยืนต้นท้องถิ่นและพันธุ์ไม้ที่เป็นอาหารสัตว์ป่าและนก เช่น ไทร มะกอก คอแลน และ มะเดื่อปล้อง เป็นต้น หรือพันธุ์ไม้ชนิดอื่นตามความเหมาะสม และพืชคลุมดินในบริเวณที่เอื้ออำนวยต่อการปลูกเพื่อให้ต้นไม้ช่วยยึด	มีการปลูกพืชคลุมดินและและไม้ยืนต้นโตเร็ว ในท้องถิ่น เช่นกระถินณรงค์ ต้นไทร ต้นสน เป็นต้น		รูป 6 แนวต้นไม้รอบบริเวณโรงแต่งแร่

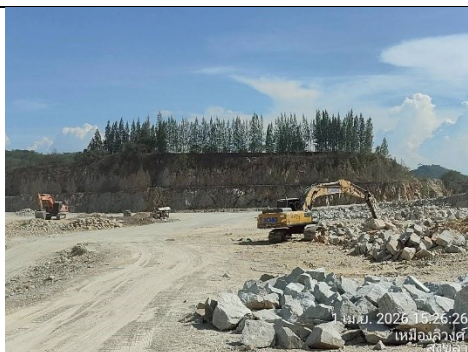
รูป 7 แนวต้นไม้รอบบริเวณหน้าเหมืองและการฟื้นฟูพื้นที่ที่ไม่ทำเหมืองแล้ว

3. เว้นพื้นที่ไม่ทำเหมืองในระยะ 50 เมตร ทางด้านทิศตะวันตก บริเวณหลักหมุดที่ 9, 10, 11 และ 12 จากทางสาธารณประโยชน์ พร้อมบำรุงรักษาดันไม้ไผ่เร็วในบริเวณพื้นที่ที่เว้นไว้	โครงการเว้นพื้นที่ไม่ทำเหมืองในระยะ 50 เมตร ทางด้านทิศตะวันตก บริเวณหลักหมุดที่ 9 , 10 , 11 และ 12 จาก ทาง สาธารณประโยชน์		รูป 7 แนวต้นไม้รอบบริเวณหน้าเหมือง

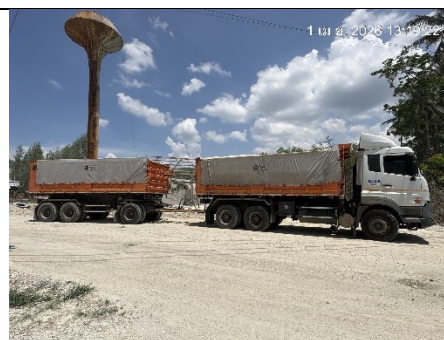
ผลกระทบสิ่งแวดล้อม	มาตรการป้องกันและแก้ไขผลกระทบสิ่งแวดล้อม	ผลการปฏิบัติตามมาตรการ	ปัญหาอุปสรรค	ภาพประกอบมาตรการ
	ละออง	อยู่ในสภาพพร้อมใช้งาน		
	3. ให้สร้างถนนลาดยางในบริเวณเส้นทางขนส่งแร่ จากบริเวณหน้าเหมืองไปตามถนนบ้านวังโตน-บ้านดินหลวง ทางด้านทิศตะวันตกของพื้นที่โครงการจนถึงสะพานบ้านวังโตน-บ้านดินหลวงบริเวณสามแยกระยะทางประมาณ 1.6 กิโลเมตร โดยจะให้แล้วเสร็จครึ่งหนึ่ง (800 เมตร) ภายในวันที่ 31 กรกฎาคม พ.ศ.2560 และอีกครึ่งหนึ่ง (800 เมตร) ภายในวันที่ 31 ธันวาคม พ.ศ.2561	ทางโครงการได้เตรียมงบประมาณเพื่อสร้างถนนคอนกรีตในบริเวณเส้นทางขนส่งแร่จากบริเวณหน้าเหมืองไปตามถนนบ้านวังโตน-บ้านดินหลวง ทางด้านทิศตะวันตกของพื้นที่โครงการจนถึงสะพานบ้านวังโตน-บ้านดินหลวงบริเวณสามแยกระยะทางประมาณ 1.6 กิโลเมตร แล้วเสร็จเมื่อปี 2562		รูป 12 ถนนภายนอกโครงการและการปิดคลุมผ้าใบรถบรรทุก

3. ปรับปรุงถนนดินลูกรังบดอัดแน่นก่อนออกสู่ถนนคอนกรีตให้ผิวจราจรเรียบหรือเป็นถนนลาดยาง พร้อมทั้งดูแลรักษาเส้นทางให้ใช้งานได้ดีอยู่เสมอ	ได้ปรับปรุงถนนดินลูกรังบดอัดแน่นก่อนออกสู่ถนนคอนกรีตให้ผิวจราจรเรียบหรือเป็นถนนลาดยาง พร้อมทั้งดูแลรักษาเส้นทางให้ใช้งานได้ดีอยู่เสมอ		รูป 12 ถนนภายนอกโครงการและการปิดคลุมผ้าใบรถบรรทุก

5. การขนส่งแร่อกสู่เส้นทางสาธารณะทุกครั้ง จะต้องใช้ผ้าใบคลุมรถบรรทุกเพื่อป้องกันการร่วงหล่นของแร่ และการฟุ้งกระจายของฝุ่นแร่	การขนส่งแร่อกสู่เส้นทางสาธารณะทุกครั้ง กำชับใช้ผ้าใบคลุมรถบรรทุกทุกครั้ง		รูป 12 ถนนภายนอกโครงการและการปิดคลุมผ้าใบรถบรรทุก

6. การคมนาคม	- ติดตามตรวจสอบสภาพเส้นทางคมนาคมขนส่งเพื่อให้สามารถใช้งานได้ดียิ่งขึ้น หากบริเวณใดเกิดการชำรุดเสียหายให้รีบดำเนินการปรับปรุงแก้ไขทันทีและสอบถามประชาชนถึงความเดือดร้อนที่ได้รับจากการขนส่งของโครงการ โดยตรวจสอบทุกๆ 1 เดือนหรือทันทีที่ได้รับการร้องเรียนจากประชาชน พร้อมทั้งดูแลรักษาสภาพป้ายเตือนอุบัติเหตุให้อยู่ในสภาพใช้งานได้ดียิ่งขึ้นมีประสิทธิภาพ	ได้ติดตามตรวจสอบสภาพเส้นทางคมนาคมขนส่งเพื่อให้สามารถใช้งานได้ดียิ่งขึ้น หากบริเวณใดเกิดการชำรุดเสียหายให้รีบดำเนินการปรับปรุงแก้ไขทันที		รูป 12 ถนนภายนอกโครงการที่มีการลาดยางและการปิดคลุมผ้าใบรถบรรทุก

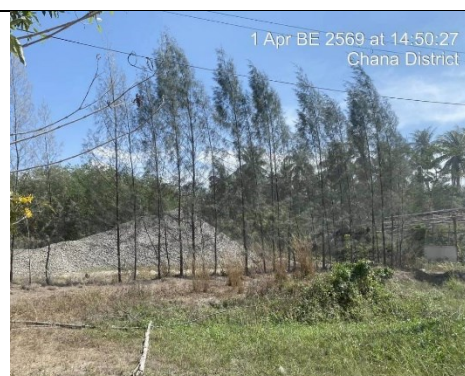
5. ปลุกพืชคลุมดิน เช่น หญ้าแฝก พืชตระกูลถั่ว และไม้ยืนต้นโตเร็วหรือต้นไม้ชนิดพันธุ์ที่เป็นไม้ยืนต้นท้องถิ่นหรือพันธุ์ไม้ที่เป็นอาหารสัตว์ป่าและนก เช่น ไทร มะกอก คอแลน และ มะเดื่อปล้อง เป็นต้น หรือพันธุ์ไม้ชนิดอื่นตามความเหมาะสม ให้มีทรงพุ่ม 3 เรือนยอด ในบริเวณพื้นที่เว้นการทำเหมือง โดยปลูกเป็นแถวสลับฟันปลา ระยะห่างระหว่างต้นกับแถว 2x2 เมตร รวมทั้งให้มีการบำรุงรักษาดูแลต้นไม้เหล่านั้นให้มีความเจริญเติบโตที่ดี เพื่อลดผลกระทบด้านการชะล้างพังทลายของดิน ฝุ่นละออง เสียงดัง การปลิวกระเด็นของเศษหิน และทัศนียภาพบริเวณพื้นที่โครงการเลือกช่วงเวลาที่ไม่ฝนตกในการดำเนินการเตรียมพื้นที่รองรับกิจกรรมต่างๆ เพื่อหลีกเลี่ยงการกัดเซาะ และการพังทลายของหน้าดิน	มีการปลูกพืชคลุมดินและและไม้ยืนต้นโตเร็วในท้องถิ่น เช่น กระจับปี่ณรงค์ ต้นไทร ต้นสน เป็นต้น		รูป 14 การปลูกพืชคลุมดินและและไม้ยืนต้น

1.2 คุณภาพอากาศ 1.บริเวณพื้นที่ทำเหมือง	- ให้ปลูกไม้ยืนต้นโตเร็วหรือต้นไม้ชนิดพันธุ์ที่เป็นไม้ยืนต้นท้องถิ่นหรือพันธุ์ไม้ที่เป็นอาหารสัตว์ป่าและนก เช่น ไทร มะกอก คอแลน และ มะเดื่อปล้อง เป็นต้น	มีการปลูกพืชคลุมดินและและไม้ยืนต้นโตเร็วในท้องถิ่น เช่น กระจับปี่ณรงค์ ต้นไทร ต้นสน		รูป 14 การปลูกพืชคลุมดินและและไม้ยืนต้น

3.บริเวณเส้นทางขนส่งแร่	1. ปลูกไม้ยืนต้นโตเร็วหรือปลูกต้นไม้ชนิดพันธุ์ที่เป็นไม้ยืนต้นท้องถิ่นหรือพันธุ์ไม้ที่เป็นอาหารสัตว์ป่าและนก เช่น ไทร มะกอก คอแลน และมะเดื่อปล้อง เป็นต้น หรือพันธุ์ไม้ชนิดอื่นตามความเหมาะสม และให้ปลูกไม้พุ่มแซมระหว่างไม้ยืนต้นด้วย ให้มีทรงพุ่ม 3 เรือนยอด โดยปลูกเป็นแถวสลับฟันปลา ระยะห่างระหว่างต้นกับแถว 2x2 เมตร บริเวณแนวเส้นทางขนส่งแร่ช่วงที่เป็นถนนดินลูกรังบดอัดแน่น เพื่อเป็นตัวกรองฝุ่นละอองจากการขนส่งแร่จากพื้นที่หน้าเหมือง	มีการปลูกพืชคลุมดินและและไม้ยืนต้นโตเร็วในท้องถิ่น เช่น กระถินณรงค์ ต้นไทร ต้นสน เป็นต้น		รูป 14 การปลูกพืชคลุมดินและไม้ยืนต้น

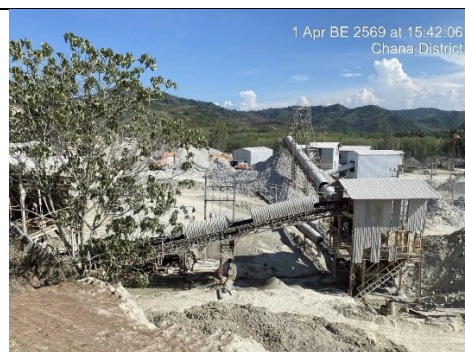
2.บริเวณโรงโม่หิน	1. ปรับปรุงโรงโม่หินของโครงการให้มีระบบป้องกันและลดผลกระทบสิ่งแวดล้อมให้ครบถ้วนและมีประสิทธิภาพ ตามประกาศกรมอุตสาหกรรมพื้นฐานและการเหมืองแร่ เรื่อง ให้โรงโม่ บด หรือย่อยหินให้มีระบบป้องกันผลกระทบสิ่งแวดล้อม ลงวันที่ 12 มกราคม 2548 และให้มีการดูแลบำรุงรักษาและใช้ระบบป้องกันและลดผลกระทบสิ่งแวดล้อมในขณะทำการผลิตแร่อย่างสม่ำเสมอ โดยเฉพาะระบบป้องกันและลดการแพร่กระจายของฝุ่นละออง	ทางโครงการได้มีการปิดคลุม เครื่องบดชุดที่ 1 และ 2 และชุดตะแกรงร่อนคัดขนาดเศษหินและตะแกรงร่อนคัดแร่หินพร้อมติดตั้งเครื่องฉีดสเปรย์น้ำทุกจุดที่ก่อให้เกิดฝุ่น		รูป 16 การปิดคลุม เครื่องบดชุดที่ 1 และ 2 และชุดตะแกรง

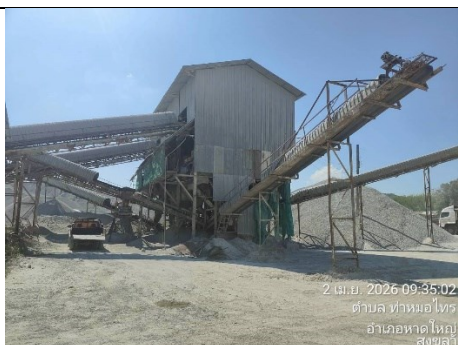
2. จัดให้มีหัวฉีดน้ำในลักษณะการสเปรย์น้ำบริเวณโรงโม่หิน	ระบบสายพานลำเลียงนอกอาคาร มีการติดตั้งอุปกรณ์ปิดคลุมโดยตลอดพร้อมทั้งติดตั้งเครื่องฉีดสเปรย์น้ำตามจุดต่างๆ ที่ก่อให้เกิดฝุ่นละอองภายนอกอาคารทุกจุด		รูป 17 การติดตั้งอุปกรณ์ปิดคลุม โดยตลอดพร้อมทั้งติดตั้งเครื่องฉีดสเปรย์น้ำ

2.บริเวณโรงโม่หิน	1. ให้ทำการฉีดสเปรย์น้ำบริเวณโรงโม่หินอย่างสม่ำเสมอ เพื่อป้องกันการฟุ้งกระจายของฝุ่นละออง	ทำการฉีดสเปรย์น้ำบริเวณโรงโม่หินอย่างสม่ำเสมอ เพื่อป้องกันการฟุ้งกระจายของฝุ่นละออง		รูป 17 การติดตั้งอุปกรณ์ปิดคลุมโดยตลอดพร้อมทั้งติดตั้งเครื่องฉีดสเปรย์น้ำ

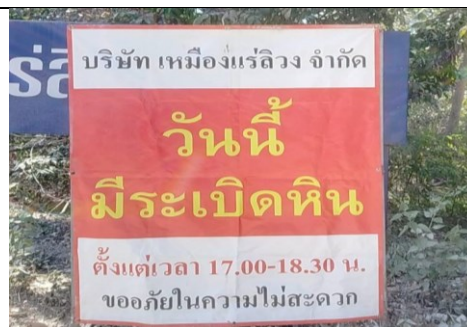
1.4 การใช้วัตถุระเบิด	- ให้ติดป้ายเตือนเขตการใช้วัตถุระเบิด พร้อมทั้งระบุเวลาทำการในการระเบิดแร่ให้เห็นอย่างชัดเจน	โครงการได้ติดป้ายเตือนเขตการใช้วัตถุระเบิด พร้อมทั้งระบุเวลาทำการในการระเบิดแร่ให้เห็นอย่างชัดเจน พร้อมทั้งมีสัญญาณเตือนก่อนระเบิด		รูป 18 ติดป้ายเตือนเขตการใช้วัตถุระเบิด พร้อมทั้งระบุเวลาในการระเบิด

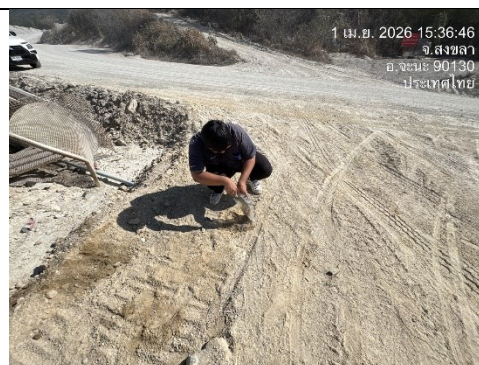
3. กำหนดจุดรวมพล หรือวางแผนอพยพคนงานหากเกิดแผ่นดินถล่ม	ได้กำหนดจุดรวมพล หรือวางแผนอพยพคนงานหากเกิดแผ่นดินถล่ม		รูป 19 กำหนดจุดรวมพล หรือวางแผนอพยพ
	4. ให้เก็บตัวอย่างเปลือกดินเศษหินในพื้นที่โครงการ เพื่อวิเคราะห์โอกาสที่จะเกิดการแพร่กระจายของกรดจากการทำเหมืองของโครงการ (AMD:Acid Mine Drainage) ก่อนเปิดการทำเหมือง	ได้เก็บตัวอย่างเปลือกดินเศษหินในพื้นที่โครงการ เพื่อวิเคราะห์โอกาสที่จะเกิดการแพร่กระจายของกรด		รูป 20 เก็บตัวอย่างเปลือกดินเศษหินในพื้นที่โครงการ

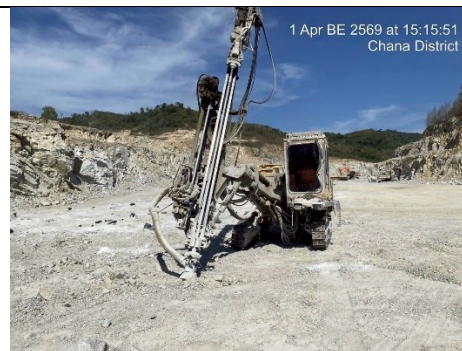
รูป 32 การเจาะรูระเบิดจะต้องติดตั้งเครื่องมือตัดฝุ่นที่
บริเวณหัวเจาะ

1.2 คุณภาพอากาศ 1.บริเวณพื้นที่โครงการ	1. การเจาะระเบิดจะต้องติดตั้งเครื่องมือดูดฝุ่นที่บริเวณหัวเจาะ พร้อมทั้งมีถังพักฝุ่นเพื่อป้องกันการฟุ้งกระจายของฝุ่นละอองในบรรยากาศ	การเจาะระเบิดจะต้องติดตั้งเครื่องมือดูดฝุ่นที่บริเวณหัวเจาะ พร้อมทั้งมีถังพักฝุ่นเพื่อป้องกันการฟุ้งกระจายของฝุ่นละอองในบรรยากาศ		รูป 32 การเจาะระเบิดจะต้องติดตั้งเครื่องมือดูดฝุ่นที่บริเวณหัวเจาะ

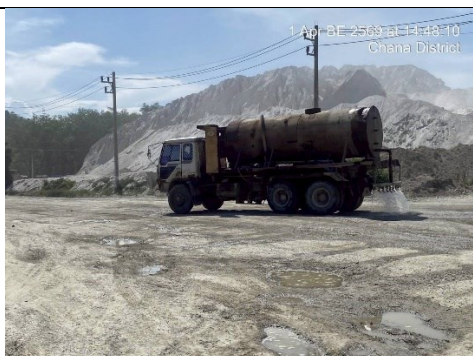
ผลกระทบสิ่งแวดล้อม	มาตรการป้องกันและแก้ไขผลกระทบสิ่งแวดล้อม	ผลการปฏิบัติตามมาตรการ	ปัญหาอุปสรรค	ภาพประกอบมาตรการ
	3. จัดให้มีการฉีดพรมน้ำบริเวณหน้าเหมืองของโครงการอย่างสม่ำเสมอ เพื่อลดฝุ่น	มีการฉีดพรมน้ำบริเวณหน้าเหมืองของโครงการอย่างสม่ำเสมอ เพื่อลดฝุ่นละออง		รูป 33 มีการฉีดพรมน้ำบริเวณหน้าเหมืองของโครงการ

3. จัดให้มีรถบรรทุกน้ำฉีดพรมน้ำบริเวณเส้นทางขนส่งแร่ช่วงที่เป็นถนนดินลูกรัง ซึ่งจากข้อเสนอแนะของ United State Environmental Protection Agency	ได้จัดให้มีรถบรรทุกน้ำฉีดพรมน้ำบริเวณเส้นทางขนส่งแร่ช่วงที่เป็นถนนดินลูกรัง		รูป 33 มีการฉีดพรมน้ำบริเวณหน้าเหมืองของโครงการ
