### บทที่ 3

## ผลการปฏิบัติตามมาตรการป้องกันและแก้ไขผลกระทบสิ่งแวดล้อม

**ตารางที่ 3.2-1-2 สรุปผลการปฏิบัติตามมาตรการป้องกันและแก้ไขผลกระทบสิ่งแวดล้อม (ระยะดำเนินการ)**  
**ของโครงการทอส่งก๊าซธรรมชาติในพื้นที่รับผิดชอบของส่วนปฏิบัติการระบบท่อเขต 10**  
**โครงการทอส่งก๊าซธรรมชาติไปยังโรงไฟฟ้าพลังงานสะอาดเกาะขนุน ของบริษัท แอ๊ดวานซ์ อะโกร เอเซีย จำกัด**

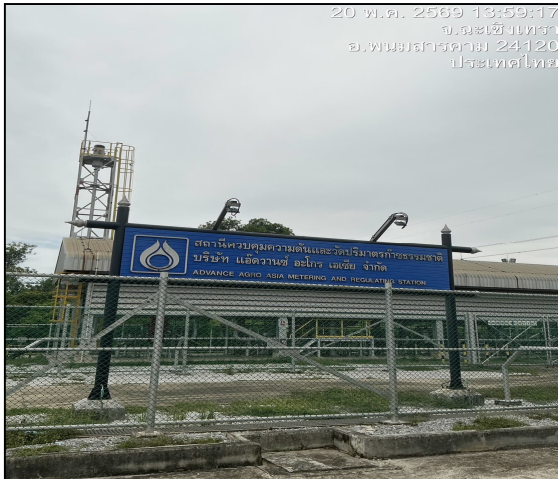
สถานีควบคุมความดันและวัดปริมาณก๊าซ

ภาพที่ 3.2-2 ภาพถ่ายแนวเส้นทางท่อและการติดตั้งป้ายเตือนแนวท่อส่งก๊าซธรรมชาติไปยังโรงไฟฟ้าพลังงาน  
สะอาดเกาะขนุน ของบริษัท แอ็ดวานซ์ อะโกร เอเชีย จำกัด

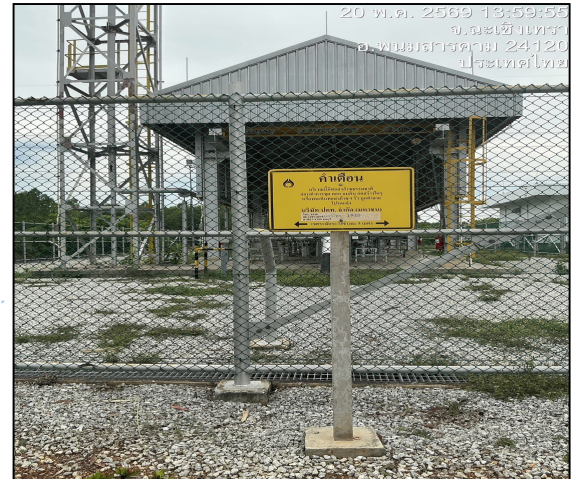
ป้ายเตือนแนวท่อส่งก๊าซธรรมชาติ

| องค์ประกอบ<br>สิ่งแวดล้อม | มาตรการป้องกันและแก้ไขผลกระทบสิ่งแวดล้อม | สถานที่ดำเนินการ | ผลการปฏิบัติตามมาตรการ | ปัญหา/<br>อุปสรรค |
|---|---|---|---|---|
| | 3) ดูแลรักษาป้ายแสดงตำแหน่งแนวทอส่งก๊าซฯ ให้เห็นข้อความ และ<br>หมายเลขโทรศัพท์แจ้งเหตุอย่างชัดเจน | พื้นที่ระบบทอส่งก๊าซ<br>ธรรมชาติ และพื้นที่ที่<br>เกี่ยวข้อง | - ปตท. ได้นำมาตรฐาน ASME B31.8 มากำหนดแผนการบำรุงรักษา<br>ทอส่งก๊าซธรรมชาติ ปี 2569 ดังแสดงในภาคผนวก ฉ-2 โดย<br>กำหนดให้มีการตรวจสอบพื้นที่แนวทอส่งก๊าซฯ และตรวจสอบความ<br>สมบูรณ์ของป้ายเตือนแนวท่อฯ เป็นประจำทุกสัปดาห์ ดังภาพที่<br>3.2-2 | ไม่มี |

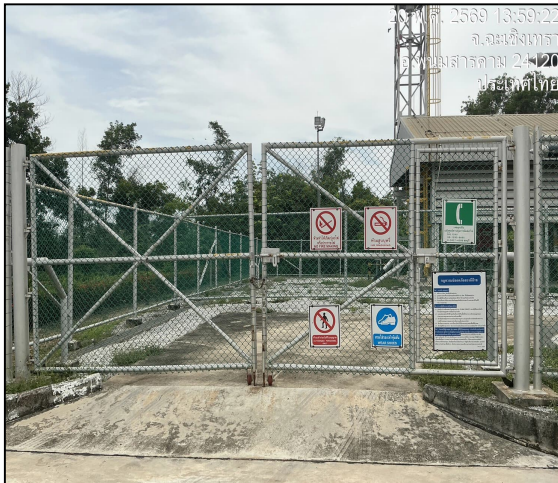
ป้ายเตือนความปลอดภัย

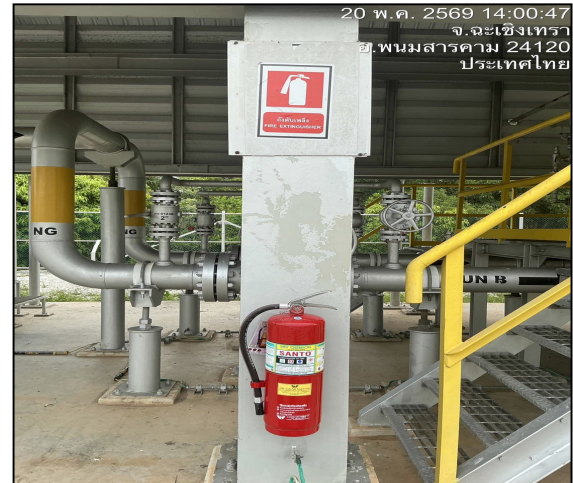
ถังดับเพลิง
