การปฏิบัติตามมาตรการติดตามตรวจสอบผลกระทบสิ่งแวดล้อม

โครงการมารากษ ห้วยหิน เรสซิเดนเซส ได้ทำการสรุปผลการปฏิบัติตามมาตรการติดตามตรวจสอบผลกระทบสิ่งแวดล้อมตามที่กำหนดไว้ในรายงานการวิเคราะห์ผลกระทบสิ่งแวดล้อมที่ได้รับความเห็นชอบ ของโครงการ มารากษ ห้วยหิน เรสซิเดนเซส ประจำเดือน มกราคม - มิถุนายน 2569 เพื่อนำเสนอต่อสำนักงานนโยบายและแผนทรัพยากรธรรมชาติและสิ่งแวดล้อม (สผ.) และหน่วยงานที่เกี่ยวข้อง

ตารางที่ 3.1 สรุปผลการปฏิบัติตามมาตรการติดตามตรวจสอบผลกระทบสิ่งแวดล้อม โครงการมารากษ ห้วยหิน เรสซิเดนเซส

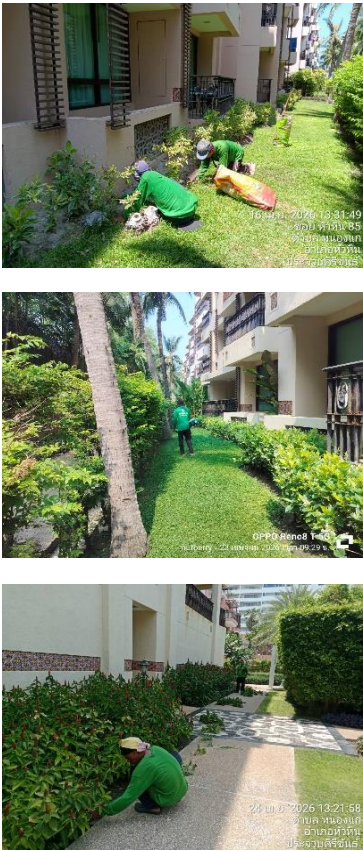
| คุณภาพสิ่งแวดล้อม | สถานที่ตรวจสอบ | ดัชนีตรวจวัด | ความถี่ในการตรวจสอบ | ผลการปฏิบัติตามมาตรการฯ | เอกสารอ้างอิง |
|---|---|---|---|---|---|
| 1. คุณภาพอากาศ | - พื้นที่สีเขียวที่จัดไว้ภายในโครงการ | - สภาพการเจริญเติบโตของต้นไม้<br>หากพบว่าบริเวณใดมีต้นไม้ตาย ให้<br>ปลูกทดแทนทันที | - ทุกวันตลอดระยะเวลา<br>ดำเนินการ | - โครงการจัดให้มีเจ้าหน้าที่ใน<br>การดูแลพื้นที่สีเขียวของโครงการ<br>ให้สมบูรณ์อยู่เสมอ หากพบว่า<br>บริเวณใดมีต้นไม้ตายให้ปลูก<br>ทดแทนทันที | |

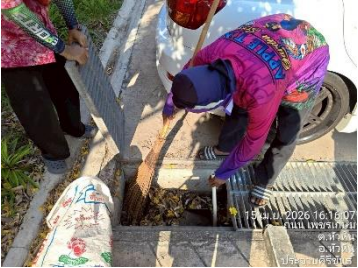
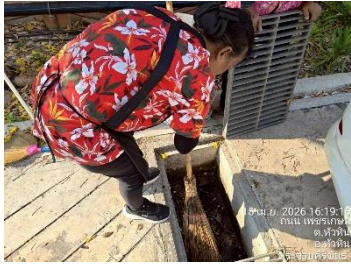
| คุณภาพสิ่งแวดล้อม | สถานที่ตรวจสอบ | ดัชนีตรวจวัด | ความถี่ในการตรวจสอบ | ผลการปฏิบัติตามมาตรการฯ | เอกสารอ้างอิง |
|---|---|---|---|---|---|
| 4. การระบายน้ำ | <div>- รางระบายน้ำ และบ่อพักน้ำก่อนระบายออกสู่ท่อระบายน้ำสาธารณะ</div> <div>- บ่อหน่วงน้ำ หากพบว่ามีปริมาณตะกอนมากกว่า 1 ใน 3 ของความลึกบ่อ/ท่อ ให้ทำการขุดลอกทันที</div> | <div>- ปริมาณตะกอนดิน เศษขยะ เศษใบไม้</div> <div>- ปริมาณตะกอนดิน</div> | <div>- ทุกๆ สัปดาห์และเพิ่มความถี่ในช่วงฤดูฝน</div> <div>- ทุกๆ 6 เดือน และเพิ่มความถี่ในช่วงฤดูฝน</div> | <div>- โครงการจัดให้มีเจ้าหน้าที่ทำความสะอาดรางระบายน้ำต่างๆ ภายในโครงการ ไม่ให้มีตะกอนดิน หรือเศษใบไม้ไปอุดตัน</div> <div>- โครงการจัดให้มีเจ้าหน้าที่ทำการตรวจสอบการทำงานของระบบระบายน้ำ หากพบปัญหาจะดำเนินการแก้ไขทันที</div> | <div></div> <div></div> <div>ภาคผนวก 2-4</div> |

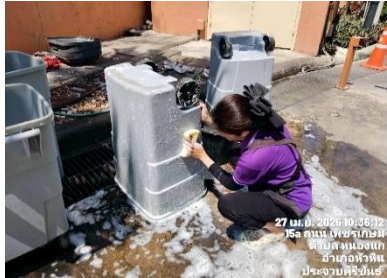
| คุณภาพสิ่งแวดล้อม | สถานที่ตรวจสอบ | ดัชนีตรวจวัด | ความถี่ในการตรวจสอบ | ผลการปฏิบัติตามมาตรการฯ | เอกสารอ้างอิง |
|---|---|---|---|---|---|
| 5. การจัดการมูลฝอย | - ห้องพักขยะประจำชั้น และ<br>ห้องพักขยะรวม | - สภาพของถังขยะ<br><br>- ปริมาณขยะที่ตกค้างและ<br>ความสะอาดของห้องพักขยะ<br>รวม | - ทุกๆสัปดาห์ตลอดระยะเวลา<br>ดำเนินการ<br><br>- ทุกวันตลอดระยะเวลา<br>ดำเนินการ | - โครงการจัดให้มีเจ้าหน้าที่เก็บ<br>ขยะตามห้องพักขยะประจำชั้นทุก<br>วัน พร้อมทั้งทำความสะอาดถัง<br>ขยะทุก ๆ สัปดาห์<br><br>- โครงการจัดให้มีเจ้าหน้าที่ทำ<br>ความสะอาดของห้องพักขยะรวม<br>ทุกวันหลังจากที่เทศบาลเมืองห้วย<br>หินมาเก็บขยะไปแล้ว | <br>27 เม.ย. 2569 09:46:22<br>55 ถนนโพธิ์โพธิ์<br>ต.บ้านหมากแข้ง<br>อ.เมืองร้อยเอ็ด<br>จ.ร้อยเอ็ด |

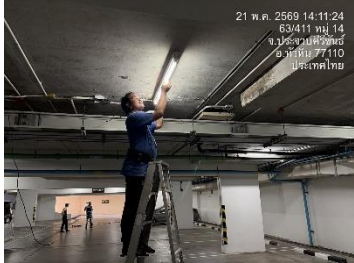
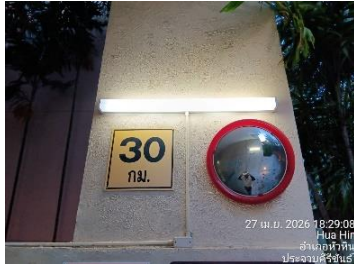
| คุณภาพสิ่งแวดล้อม | สถานที่ตรวจสอบ | ดัชนีตรวจวัด | ความถี่ในการตรวจสอบ | ผลการปฏิบัติตามมาตรการฯ | เอกสารอ้างอิง |
|---|---|---|---|---|---|
| 8. การคมนาคม | <ul style="list-style-type: none"> <li>- ระบบไฟส่องสว่างของที่จอดรถ</li> <li>- ป้ายสัญญาณจราจรต่างๆ</li> </ul> | <ul style="list-style-type: none"> <li>- ความส่องสว่าง และสภาพทั่วไป</li> <li>- ความชัดเจนและสภาพทั่วไป</li> </ul> | <ul style="list-style-type: none"> <li>- ตลอดระยะเวลาดำเนินการ</li> </ul> | <ul style="list-style-type: none"> <li>- โครงการจัดให้มีเจ้าหน้าที่ทำการตรวจสอบการสภาพทั่วไปของความส่องสว่างของที่จอดรถ และ ป้ายสัญญาณจราจรต่างๆ</li> </ul> | |

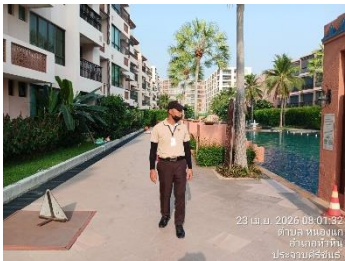
| คุณภาพสิ่งแวดล้อม | สถานที่ตรวจสอบ | ดัชนีตรวจวัด | ความถี่ในการตรวจสอบ | ผลการปฏิบัติตามมาตรการฯ | เอกสารอ้างอิง |
|---|---|---|---|---|---|
| 9. ความปลอดภัยในชีวิตและทรัพย์สิน | - ภายในโครงการ และบริเวณใกล้เคียงโดยรอบโครงการ | - ความเดือดร้อนรำคาญ หรือความปลอดภัยต่อชีวิตและทรัพย์สิน | - ตลอดระยะเวลาดำเนินการ | - โครงการจัดให้มีเจ้าหน้าที่รักษาความปลอดภัยคอยตรวจตราภายในบริเวณโครงการและบริเวณโดยรอบโครงการตลอด 24 ชั่วโมง เพื่อความปลอดภัยในชีวิตและทรัพย์สิน | <div><p>15 มิ.ย. 2026 07:12:36<br/>ด้านหน้า อาคารที่พักอาศัย<br/>โครงการ ห้วยหิน เรสซิเดนเซส</p></div> <div><p>17 มิ.ย. 2026 19:17:20<br/>31 ถนน เพชรเกษม<br/>ด้านหน้า ห้วยหิน เรสซิเดนเซส<br/>โครงการ ห้วยหิน เรสซิเดนเซส</p></div> <div><p>23 มิ.ย. 2026 08:04:42<br/>ด้านหน้า ห้วยหิน เรสซิเดนเซส<br/>โครงการ ห้วยหิน เรสซิเดนเซส</p></div> |
