## บทที่ 3

## ผลการปฏิบัติตามมาตรการป้องกันและแก้ไขผลกระทบสิ่งแวดล้อม

ตารางที่ 3.2-1-4 สรุปผลการปฏิบัติตามมาตรการป้องกันและแก้ไขผลกระทบสิ่งแวดล้อม (ระยะดำเนินการ) ของโครงการทอส่งก๊าซธรรมชาติ  
ในพื้นที่รับผิดชอบของส่วนระบบปฏิบัติการระบบท่อเขต 11 โครงการวางทอส่งก๊าซธรรมชาติเข้าสู่โครงการผลิตไอน้ำ  
และไฟฟ้าขนาดเล็กบริษัท สยามเพียวไรซ์ จำกัด (ปัจจุบันเปลี่ยนชื่อเป็น บริษัท บี. กริม เพาเวอร์ (อ่าวทอง) 1 จำกัด)

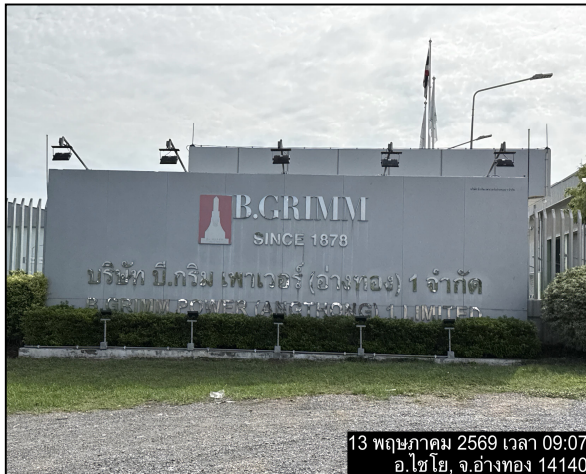
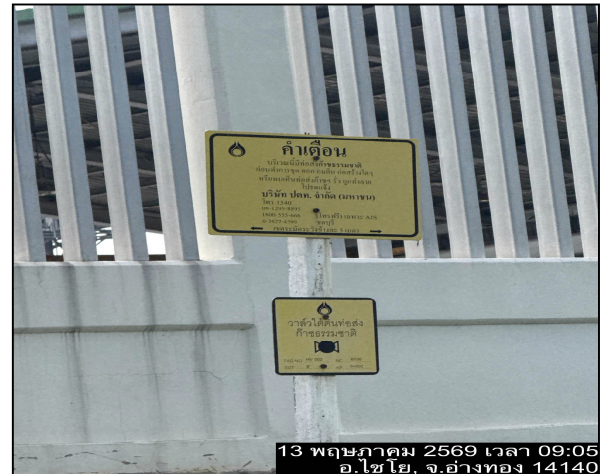
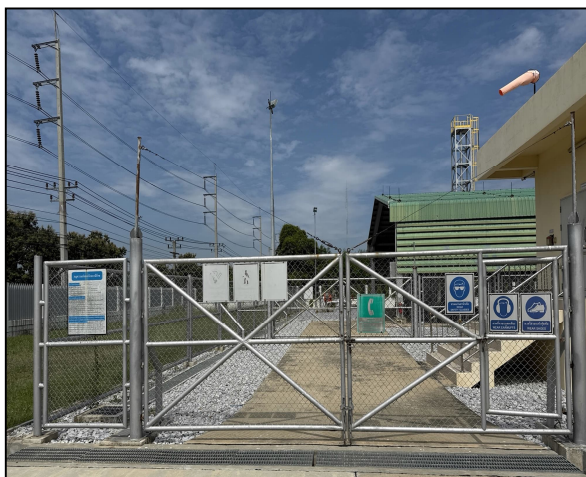
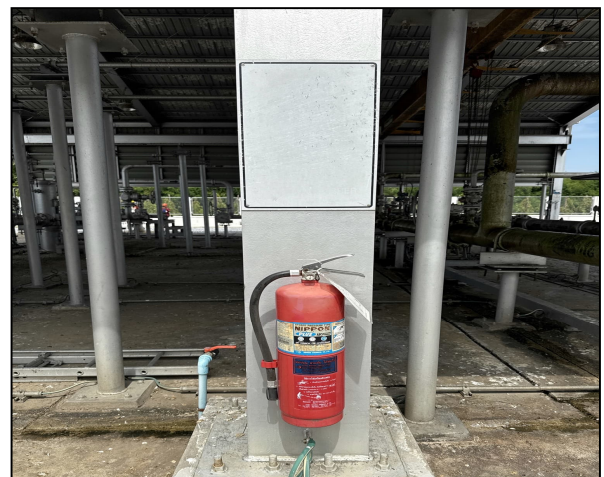
ภาพที่ 3.2-4 ภาพถ่ายระบบรักษาความปลอดภัยบริเวณสถานีก๊าซฯ  
โครงการท่อส่งก๊าซธรรมชาติเข้าสู่โครงการผลิตไอน้ำและไฟฟ้าขนาดเล็ก  
บริษัท สยามเพียวไรส์ จำกัด (ปัจจุบันเปลี่ยนชื่อเป็น บริษัท บี. กริม เพาเวอร์ (อ่าวทอง) 1 จำกัด)

สถานีควบคุมความดัน

ป้ายเตือนแนวท่อส่งก๊าซธรรมชาติ

ป้ายเตือนความปลอดภัย

ถังดับเพลิง

| องค์ประกอบ<br>สิ่งแวดล้อม | มาตรการป้องกันและแก้ไขผลกระทบสิ่งแวดล้อม | สถานที่ดำเนินการ | ผลการปฏิบัติตามมาตรการฯ | ปัญหา/<br>อุปสรรค |
|---|---|---|---|---|
| | (6) ติดตั้งเครื่องดับเพลิงแบบเคมีผงที่บริเวณสถานีวัดความดันและควบคุมปริมาณก๊าซ (MRS) | พื้นที่ระบบทอส่งก๊าซฯ และพื้นที่ที่เกี่ยวข้อง | - ปตท. จัดให้มีเครื่องดับเพลิงแบบเคมีผงอย่างเพียงพอที่สถานีควบคุมความดันและวัดปริมาณก๊าซทุกแห่งตามกฎหมายกำหนด ดังอย่างดังแสดงในภาพที่ 3.2-4 | ไม่มี |
