## บทที่ 3

## ผลการปฏิบัติตามมาตรการป้องกันและแก้ไขผลกระทบสิ่งแวดล้อม

ตารางที่ 3.2-1-6 สรุปผลการปฏิบัติตามมาตรการป้องกันและแก้ไขผลกระทบสิ่งแวดล้อม (ระยะดำเนินการ)

โครงการวางระบบจำหน่ายก๊าซธรรมชาติไปยังนครสวรรค์ไปโคมเพล็กซ์

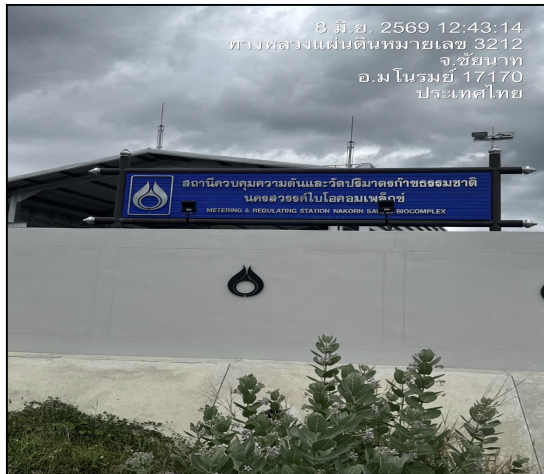
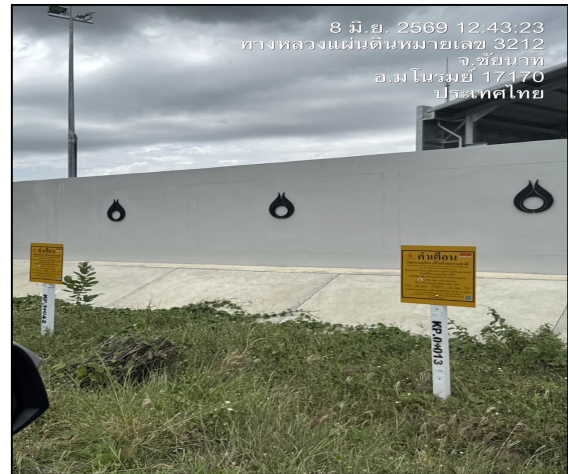
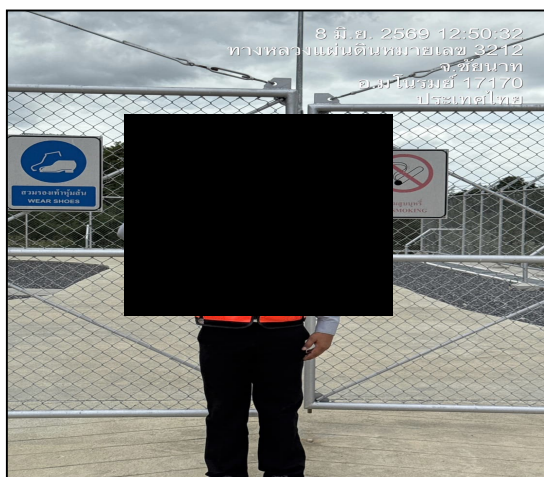
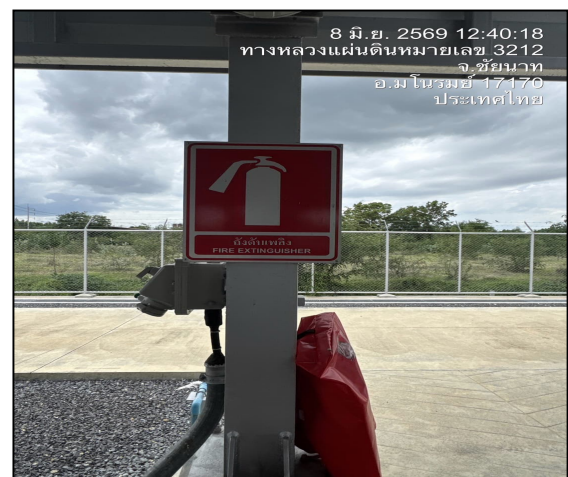
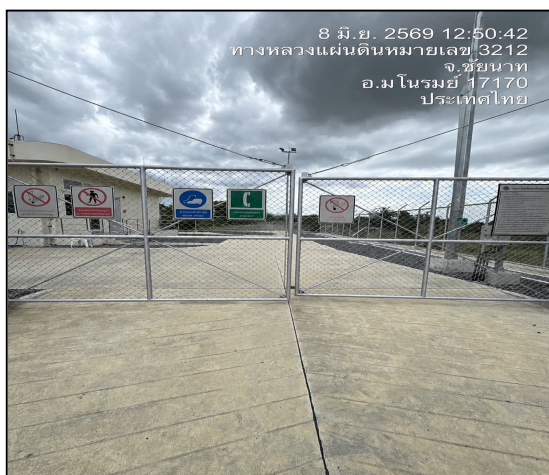
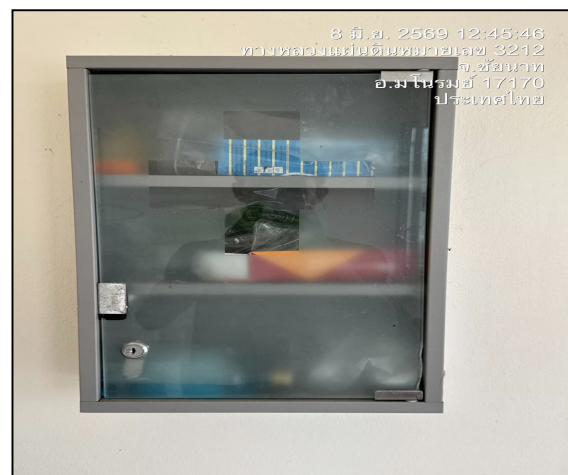
ภาพที่ 3.2-6 ภาพถ่ายระบบรักษาความปลอดภัยบริเวณสถานีก๊าซฯ โครงการวางระบบจำหน่ายก๊าซ  
ธรรมชาติไปยังนครสวรรค์ไปโอคอมเพล็กซ์

สถานีควบคุมความดัน

ป้ายเตือนแนวท่อส่งก๊าซธรรมชาติ

เจ้าหน้าที่รักษาความปลอดภัย

ถังดับเพลิง

ป้ายเตือนความปลอดภัย

อุปกรณ์ปฐมพยาบาล

| องค์ประกอบ<br>สิ่งแวดล้อม | มาตรการป้องกันและแก้ไขผลกระทบสิ่งแวดล้อม | สถานที่ดำเนินการ | ผลการปฏิบัติตามมาตรการฯ | ปัญหา/<br>อุปสรรค |
|---|---|---|---|---|
| | (8) จัดให้มีอุปกรณ์ตรวจจับ อุปกรณ์แจ้งเตือนอัคคีภัย ระบบน้ำกับเพลิงและอุปกรณ์ระงับเหตุอัคคีภัย สำหรับอาคารควบคุม (Control Building) ภายในบริเวณสถานีควบคุมก๊าซ ให้เป็นไปตามมาตรฐานของประเทศไทยหรือสมาคมป้องกันอัคคีภัยแห่งชาติของสหรัฐอเมริกา (NFPA) | พื้นที่ระบบทอส่งก๊าซธรรมชาติและพื้นที่ที่เกี่ยวข้อง | - ปตท. ได้จัดระบบเพื่อความปลอดภัย เช่น การติดตั้งเครื่องดับเพลิง การติดตั้งป้ายเตือน ป้ายห้ามสูบบุหรี่/ก๊าซไวไฟการจัดให้มีรั้วกันโดยรอบสถานี เป็นต้น ดังภาพที่ 3.2-6 | ไม่มี |
