รายงานผลการปฏิบัติตามเงื่อนไขของมาตรการป้องกัน และแก้ไขผลกระทบสิ่งแวดล้อมและมาตรการติดตามตรวจสอบคุณภาพสิ่งแวดล้อม โครงการ CAPE RACHA HOTEL (หน้าที่ 11 ภาคผนวก ง) อำเภอศรีราชา จังหวัดชลบุรี ประจำปีเดือนมกราคม – มิถุนายน 2569 โครงการฯ ได้ดำเนินนโยบายในการตรวจสอบและรักษาคุณภาพสิ่งแวดล้อมควบคู่กับการดำเนินกิจการของโครงการฯ เพื่อตอบสนองพระราชบัญญัติส่งเสริมและรักษาคุณภาพสิ่งแวดล้อมแห่งชาติ พ.ศ. 2535 ทางโครงการฯ จึงได้ดำเนินการติดตามตรวจสอบคุณภาพสิ่งแวดล้อม ตามแนวทางในหนังสือแจ้งผลการพิจารณารายงานที่ ทส.10009/9469 ลงวันที่ 4 กันยายน 2546 ของสำนักงานนโยบายและแผนทรัพยากรธรรมชาติและสิ่งแวดล้อม (หน้าที่ 1 ภาคผนวก ง) โดยทางโครงการฯ ได้ดำเนินการติดตามตรวจสอบและจัดทำรายงานผลการปฏิบัติตามเงื่อนไขของมาตรการป้องกัน และแก้ไขผลกระทบสิ่งแวดล้อม และมาตรการติดตามตรวจสอบคุณภาพสิ่งแวดล้อมระยะดำเนินการ เพื่อนำเสนอสำนักงานฯ พิจารณาเป็นประจำทุก 6 เดือน

| ชื่อโครงการ | โครงการโรงแรมเคปราชา (CAPE RACHA HOTEL) (หน้า 11 ภาคผนวก ง) |
| จัดทำโดย | บริษัท อีโคซิสเต็ม เอ็นจิเนียริง คอนซัลแตนท์ จำกัด |

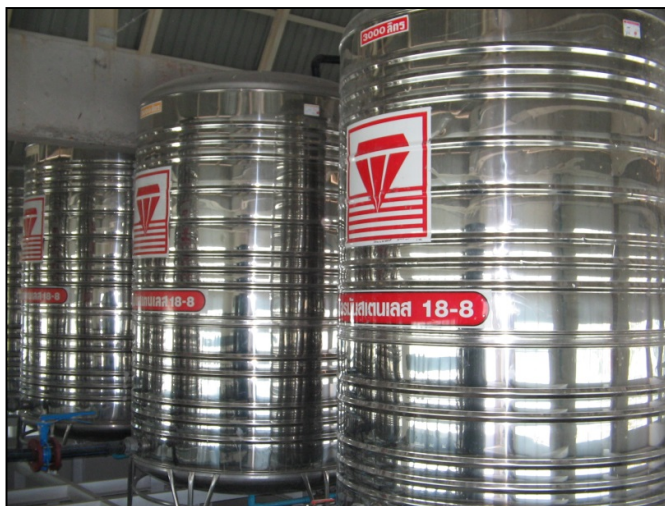
ภาพที่ 1-3 ระบบน้ำใช้ภายในโครงการฯ

ซึ่งทางโครงการฯ ได้จัดเตรียมถังเก็บน้ำใต้ดินซึ่งสามารถสำรองน้ำได้ประมาณ 200 ลูกบาศก์เมตร และถึงเก็บน้ำชั้นหลังคาปริมาตรเก็บกัก 50 ลูกบาศก์เมตร ในอาคาร 11 ชั้น ดังนั้นโครงการฯ มีการสำรองน้ำใช้ทั่วไป ทั้งถึงเก็บน้ำชั้นใต้ดิน 1 และชั้นดาดฟ้ารวมกัน ประมาณ 250 ลูกบาศก์เมตร สามารถสำรองได้นานในช่วงเวลาใช้น้ำสูงสุด 15.48 ชั่วโมง (ภาพที่ 1-3)

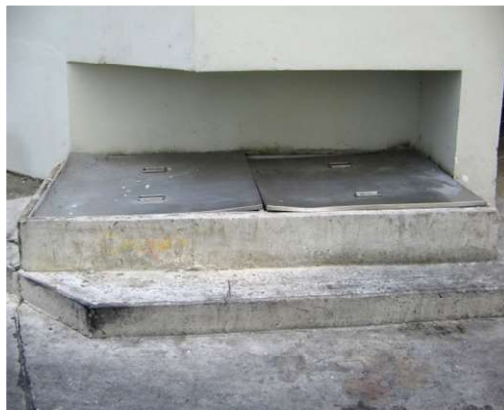
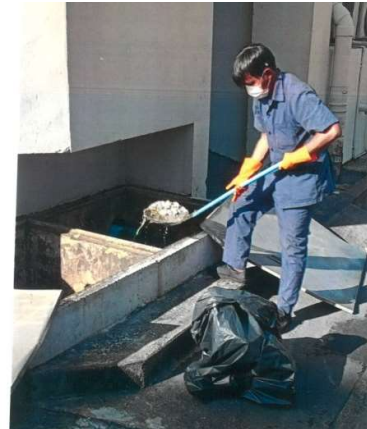
ภาพที่ 1-5 บ่อดักไขมัน

**2.1) บ่อดักไขมัน** รับน้ำเสียจากครัวทำหน้าที่แยกน้ำมันไขมันออกจากน้ำทิ้ง เพื่อให้ น้ำทิ้งปราศจากไขมัน และน้ำมันก่อนถ่ายสู่ส่วนของบ่อเกรอะ โดยจัดเตรียมปริมาตรความจุรวมไว้อย่างเพียงพอต่อปริมาณน้ำที่จะบำบัดมีประสิทธิภาพในการบำบัด 20% (ภาพที่ 1-5)

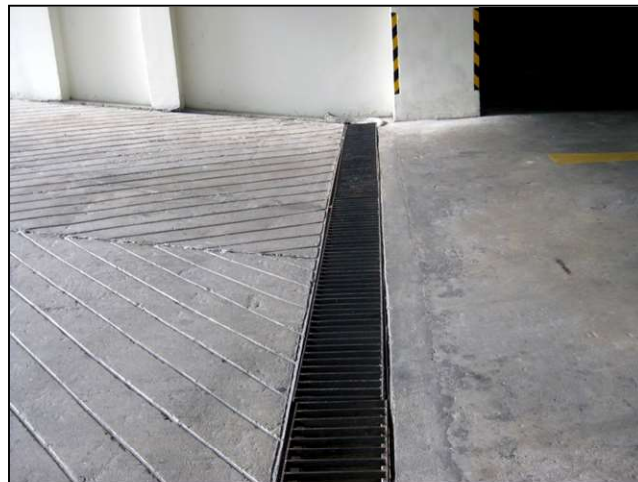
ภาพที่ 1-6 ระบบระบายน้ำของโครงการฯ

การระบายน้ำในแนวดิ่งของอาคารจัดให้มีท่อระบายน้ำฝนจากพื้นระเบียงของทุกชั้น และพื้นชั้นหลังคา ซึ่งจะถูกแยกออกเป็น 2 ฝั่ง คือฝั่งซ้าย และฝั่งขวา โดยน้ำฝนที่เกิดจากหลังคาอาคาร และระเบียงห้องพักทางฝั่งซ้ายของโครงการฯ จะลงมาตามท่อจากนั้นจะถูกรวบรวมเข้าสู่บ่อหน่วงน้ำโดยบ่อมีความจุขนาด 350 ลูกบาศก์เมตร เพื่อชะลอน้ำ ในช่วงฝนตก ให้มีอัตราการระบายน้ำไม่เกินอัตราการระบายน้ำก่อนการพัฒนาโครงการฯ ส่วนน้ำฝนที่เกิดจากหลังคาอาคาร และระเบียงห้องพักทางฝั่งขวา รวมทั้งน้ำทั้งจากระบบเดิมอากาศแบบมีตัวกลางจะถูกระบายลงสู่ท่อระบายน้ำ (ภาพที่ 1-6 และภาพที่ 1-7) และรวบรวมน้ำเสียเข้าระบบบำบัดน้ำเสียของเทศบาลเมืองศรีราชาต่อไป

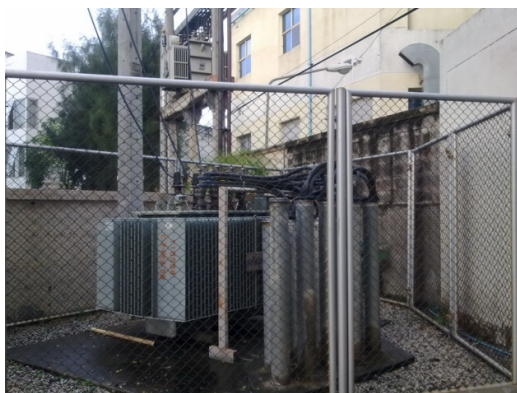
**ภาพที่ 1-8** หม้อแปลงไฟฟ้า

โครงการฯ จะได้รับบริการจากการไฟฟ้าส่วนภูมิภาค สาขาศรีราชาโดยการติดตั้งเสารับไฟฟ้าแรงสูงจากบริเวณถนนศรีราชานคร 3 ผ่านมิเตอร์เข้าสู่หม้อแปลงในระบบไฟฟ้าแรงต่ำขนาด 200 KVA (ภาพที่ 1-8) ก่อนที่จะจ่ายแยกไปยังส่วนต่าง ๆ ของอาคารในโครงการฯ ต่อไป โดยมีปริมาณการใช้ไฟฟ้า ดังนี้

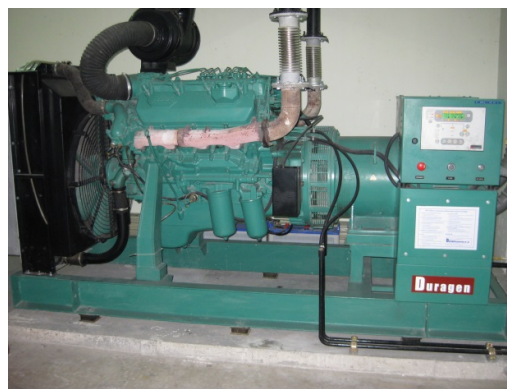
**ภาพที่ 1-9** เครื่องกำเนิดไฟฟ้า Generator

โครงการฯ จัดให้มีเครื่องกำเนิดไฟฟ้าสำรอง ซึ่งเป็นเครื่องยนต์ดีเซล และ Generator (ภาพที่ 1-9) สำรองไฟฟ้าฉุกเฉิน เพื่อจ่ายให้กับระบบไฟฟ้าแสงสว่าง ในพื้นที่ส่วนกลาง และห้องพัก ลิฟต์ดับเพลิงและปั๊มน้ำดับเพลิง (ภาพที่ 1-10) นอกจากนี้ยังจัดให้มีระบบสาย และเสาหล่อฟ้า (ภาพที่ 1-11) เพื่อป้องกันฟ้าผ่าให้เป็นไปตามข้อกำหนดของการไฟฟ้าส่วนภูมิภาค

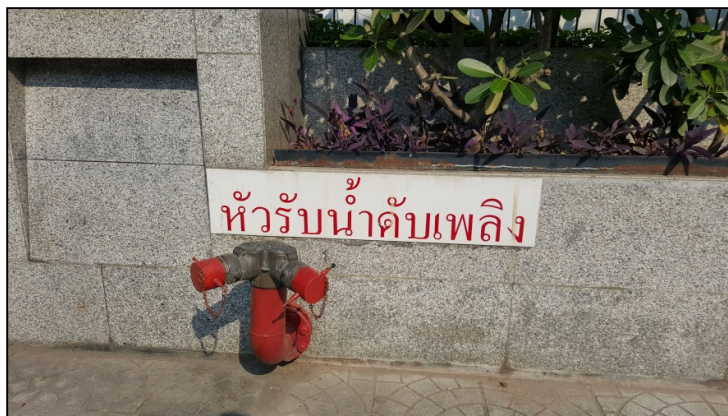
ภาพที่ 1-15 หัวรับน้ำดับเพลิงนอกอาคาร

2.1) ระบบท่อยืน (Stand Pipe System) ใช้ระบบ Wet Pipe System ติดตั้งตั้งแต่ชั้นล่างสุดไปยังชั้นบนสุดของอาคาร เชื่อมกับเมนส่งน้ำและถังเก็บน้ำของอาคาร และหัวดับเพลิงภายนอก (ภาพที่ 1-15)

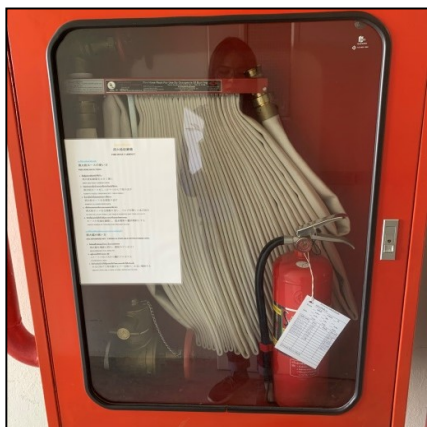
ภาพที่ 1-16 ตู้ดับเพลิง

2.2) ตู้อุปกรณ์ดับเพลิง (ภาพที่ 1-16) ประกอบด้วยหัวต่อสายฉีดน้ำดับเพลิงขนาดเส้นผ่าศูนย์กลาง 2 ½ นิ้ว สายฉีดน้ำดับเพลิงชนิดสายยางขอม้วน ขนาดเส้นผ่าศูนย์กลาง 1 นิ้ว ยาว 30 เมตร และเครื่องดับเพลิงมือถือ โดยติดตั้งบริเวณโถงบันไดในแต่ละชั้นของอาคาร

เป็นเครื่องดับเพลิงเคมีชนิด A-B-C ขนาดความจุ 10 ปอนด์ติดตั้งรวมไว้ในตู้หัวฉีดดับเพลิง (ภาพที่ 1-16)

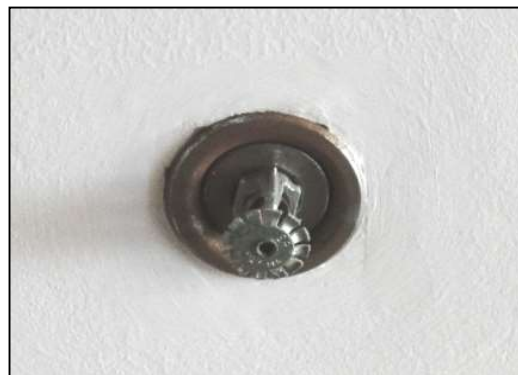
ภาพที่ 1-17 ระบบโปรยน้ำดับเพลิงอัตโนมัติ

2.3) ระบบโปรยน้ำดับเพลิงอัตโนมัติ (Automatic Fire Sprinkle) (ภาพที่ 1-17) ระบบจะทำงานร่วมกับอุปกรณ์แจ้งเหตุ คือเครื่องตรวจจับควันและเครื่องตรวจจับความร้อน โดยจะติดตั้งไว้ในบริเวณเดียวกัน

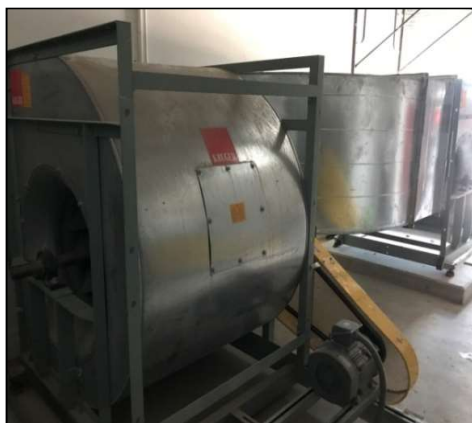
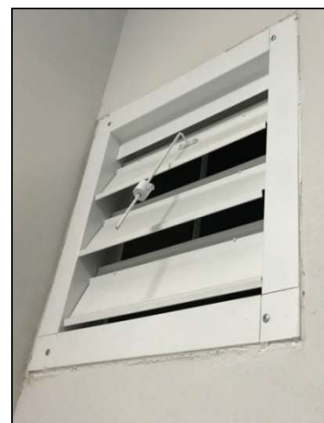
**ภาพที่ 1-18** บันไดหนีไฟและพัดลมอัดอากาศ

ทางโครงการจัดให้มีบันไดหนีไฟ 3 แห่ง โดยมีระบบอัดอากาศ 2 แห่งและไม่มีระบบอัดอากาศ 1 แห่ง จึงมีระบบระบายอากาศเป็นแบบธรรมชาติ สำหรับบันไดหนีไฟที่มีระบบอัดอากาศคือบันไดหลักที่ติดกับลิฟต์ (Service Lift Lobby PS-41) ใช้พัดลมขนาด 25000 CFM ส่วนบันไดหนีไฟ PS-2 ใช้พัดลมขนาด 20000 CFM นอกจากนี้ ในชั้นใต้ดินได้จัดให้มีพัดลมระบายอากาศขนาด 6500 CFM และห้องเครื่องพัดลมอัดอากาศ (ภาพที่ 1-18)

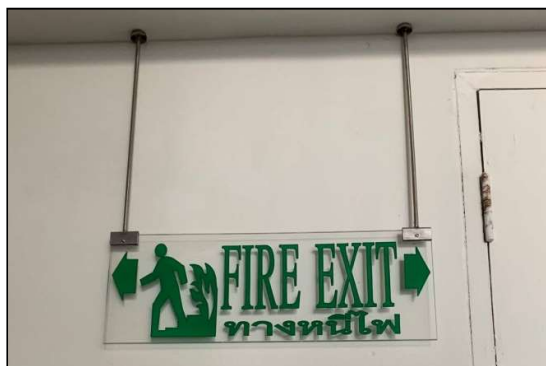
**ภาพที่ 1-19** บ้ายบอกทางหนีไฟ

เป็นป้ายพลาสติก ซึ่งจะเปล่งแสงสะท้อนออกมาให้เห็นชัดเจนเมื่อไฟดับมีตำแหน่งติดตั้งบริเวณทางเข้า-ออก ของบันไดหนีไฟ (ภาพที่ 1-19)

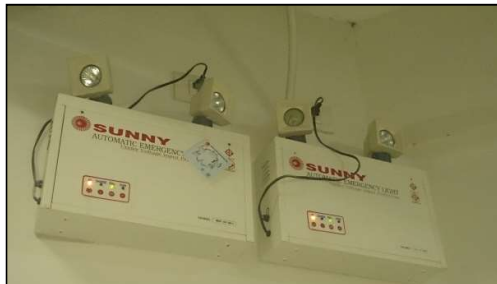
ภาพที่ 1-20 ไฟส่องสว่างฉุกเฉิน

ติดตั้งบริเวณบันไดหนีไฟ และโถงทางเดินแต่ละชั้นของทุกอาคาร (ภาพที่ 1-20)

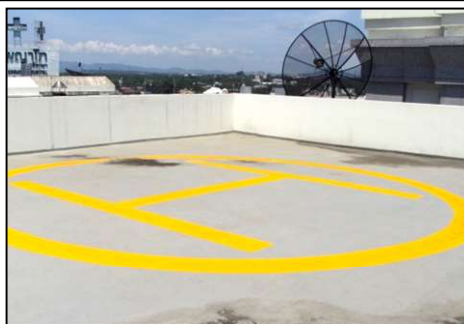
ภาพที่ 1-22 ทางหนีไฟทางอากาศ

มีพื้นที่ขนาด 10 x 10 เมตร ไว้ที่ชั้นดาดฟ้า (ภาพที่ 1-22)

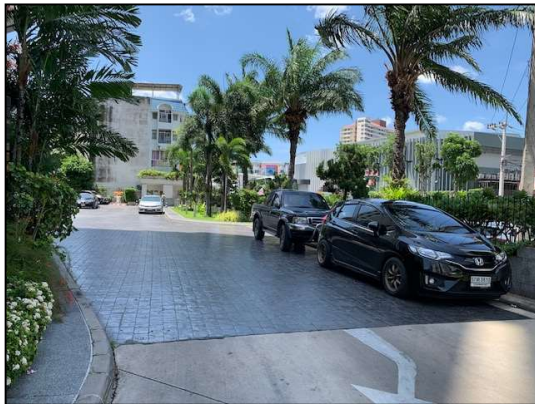
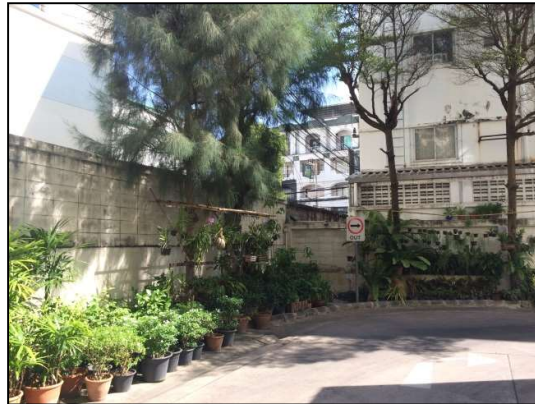
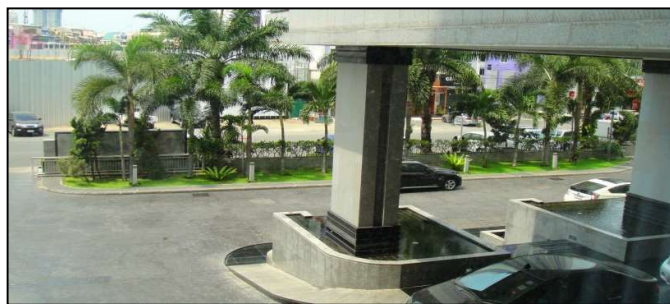
ภาพที่ 1-23 ถนนภายในโครงการฯ

โครงการจัดให้มีทางเข้า - ออก 1 ทาง เชื่อมต่อกับถนนเทศบาล 2 (ส่วนเชื่อมต่อถนนศรีราชานคร 3) มีผิวจราจรกว้างประมาณ 8.0 เมตร ภายในมีถนนรอบโครงการ เดินรถแบบวนทางเดียว (ภาพที่ 1-23) กว้างประมาณ 6 เมตร (บางส่วนมากกว่า แล้วแต่ขนาดพื้นที่ว่าง)

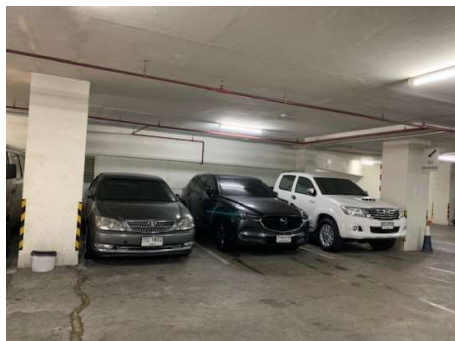
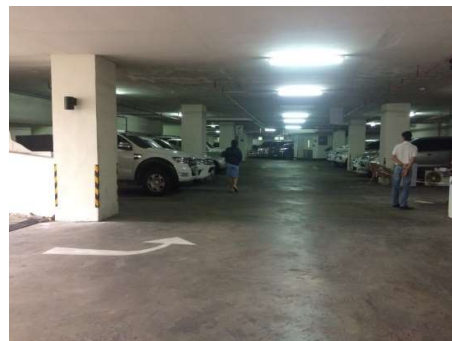
ภาพที่ 1-24 ลานจอดรถภายในโครงการฯ

โครงการจัดให้มีที่จอดรถยนต์ทั้งหมด 88 คัน โดยที่จอดรถใต้ดินจอดได้ 41 คัน (ภาพที่ 1-24) และจอดรถในพื้นที่จอดรถรอบโครงการ จัดไว้อีก 47 คัน โดยแบ่งเป็นจอด ตั้งฉากกับถนน 31 คัน และขนานกับถนน 16 คัน
