รายงานผลการปฏิบัติตามมาตรการป้องกันและแก้ไขผลกระทบสิ่งแวดล้อม  
และมาตรการติดตามตรวจสอบผลกระทบสิ่งแวดล้อม

โครงการผลิตแผ่นอะครีลิคแบบต่อเนื่อง (ครั้งที่ 2)

บริษัท ไทย เอ็มเอ็มเอ จำกัด

ฉบับประจำเดือนมกราคมถึงมิถุนายน พ.ศ. 2569

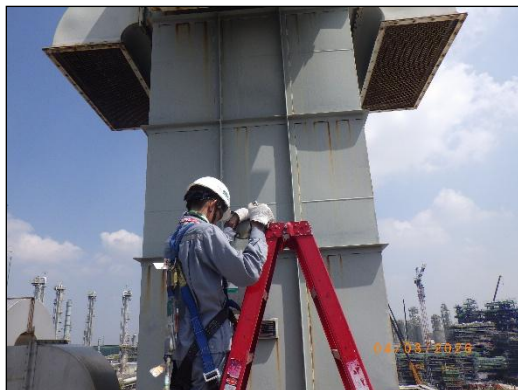
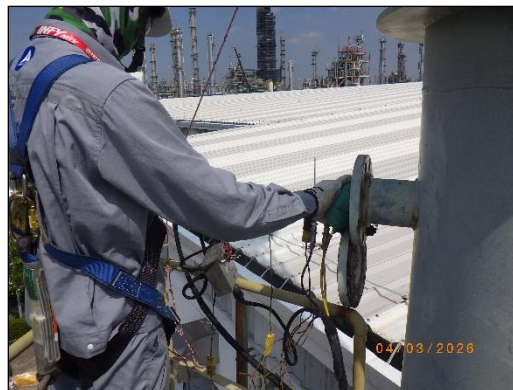
ภาพที่ 3.4.2-1 แสดงภาพถ่ายการตรวจวัดคุณภาพอากาศจากปล่องระบายอากาศ

Main Stack

ปล่อง Turbulence Dust Collector

ปล่อง Carbon Absorber

ผลการตรวจวัดค่าความเข้มข้นของสารประกอบอินทรีย์ระเหย (VOC) มีค่า 28.2 ส่วนในล้านส่วน ซึ่งปัจจุบันยังไม่มีมาตรฐานกำหนดค่าไว้

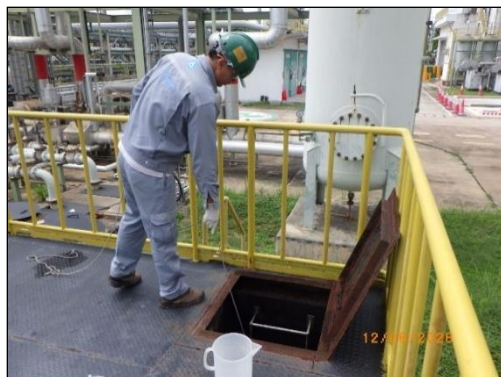
ภาพที่ 3.4.3-1 แสดงภาพถ่ายการตรวจวัดคุณภาพน้ำทิ้ง

บริเวณบ่อพักสุดท้าย (Cess Pool)

เมื่อนำผลการตรวจวัดมาเปรียบเทียบกับค่ามาตรฐานตามประกาศการนิคมอุตสาหกรรมแห่งประเทศไทย ที่ 029/2567 เรื่อง กำหนดมาตรฐานทั่วไปในการระบายน้ำเสียลงสู่ระบบบำบัดน้ำเสียส่วนกลางในนิคมอุตสาหกรรม มีผลบังคับใช้ตั้งแต่วันที่ 28 พฤษภาคม พ.ศ. 2567 (ประกาศการนิคมอุตสาหกรรมแห่งประเทศไทย ที่ 76/2560 เรื่อง กำหนดมาตรฐานทั่วไปในการระบายน้ำเสียลงสู่ระบบบำบัดน้ำเสียส่วนกลางในนิคมอุตสาหกรรม ถูกยกเลิก) พบว่า ผลการตรวจวัดมีค่าอยู่ในค่ามาตรฐานที่กำหนดทั้งหมด โดยน้ำทิ้งในส่วนนี้จะถูกส่งไปบำบัดต่อที่ระบบบำบัดน้ำเสียส่วนกลาง ของนิคมอุตสาหกรรม อาร์ ไอ แอล เพื่อบำบัดให้ได้คุณภาพตามค่ามาตรฐานคุณภาพน้ำทิ้ง

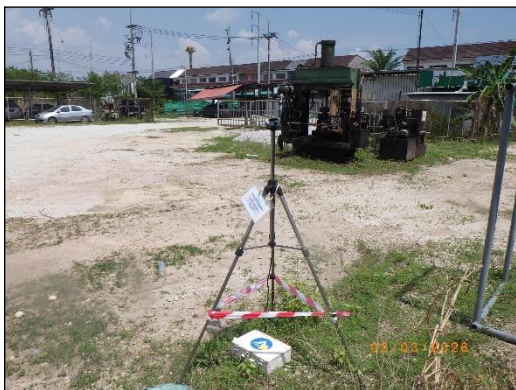
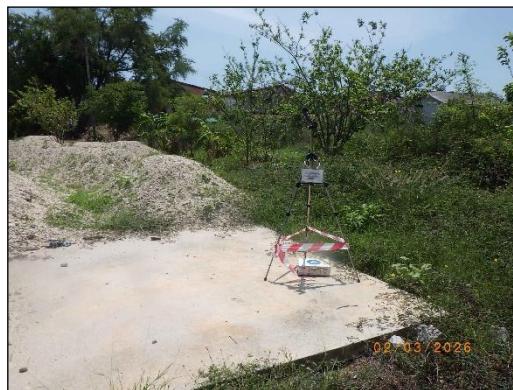
ภาพที่ 3.4.4-1 แสดงภาพถ่ายการตรวจวัดระดับเสียงบริเวณโดยรอบโครงการ

บริเวณบ้านบน

บริเวณบ้านมายา

- บริเวณบ้านบน พบค่าระหว่าง 54.2-54.9 เดซิเบลเอ
- บริเวณบ้านมาบยา พบค่าระหว่าง 54.6-55.5 เดซิเบลเอ
