## บทที่ 2

# ผลการปฏิบัติตามมาตรการป้องกันและแก้ไขผลกระทบสิ่งแวดล้อม และมาตรการติดตามตรวจสอบผลกระทบสิ่งแวดล้อม

## ตารางที่ 2-1 ผลการตรวจสอบการปฏิบัติตามมาตรการและเงื่อนไขด้านสิ่งแวดล้อม

สำหรับคำขอประทานบัตรที่ 3/2559 (ประทานบัตรที่ 30340/16397)

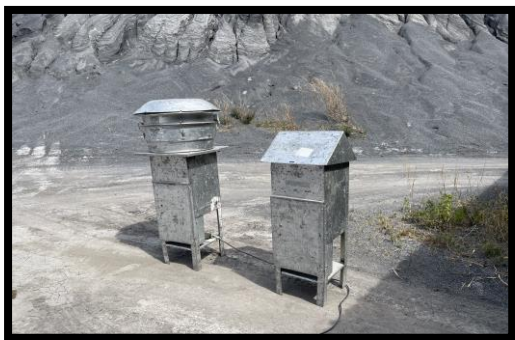
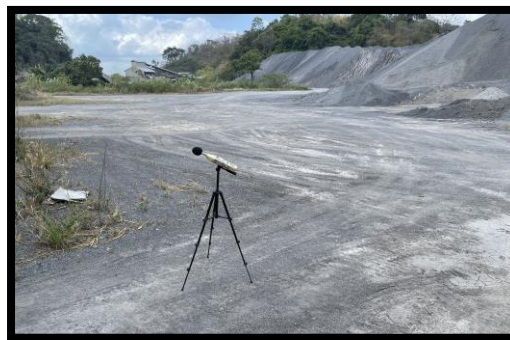
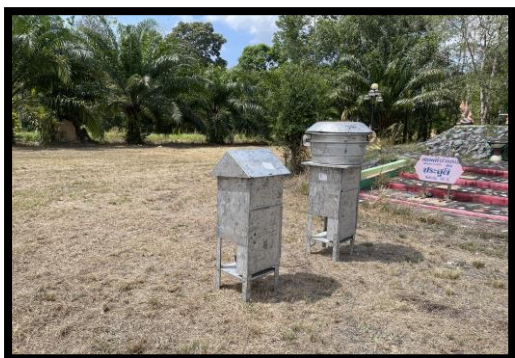
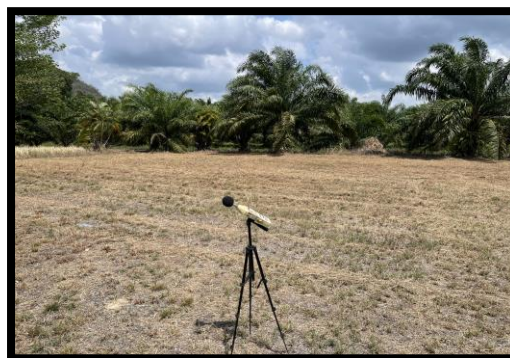
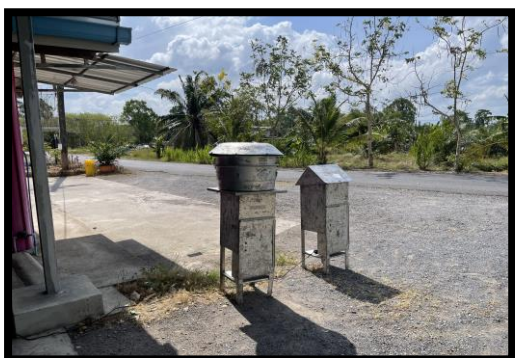
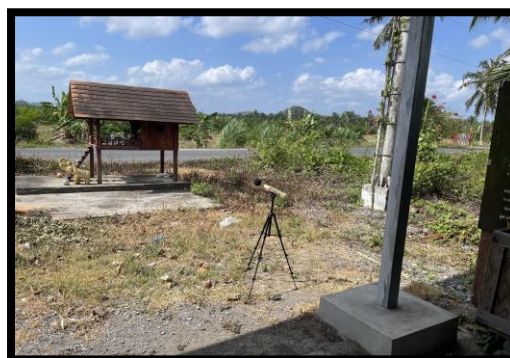
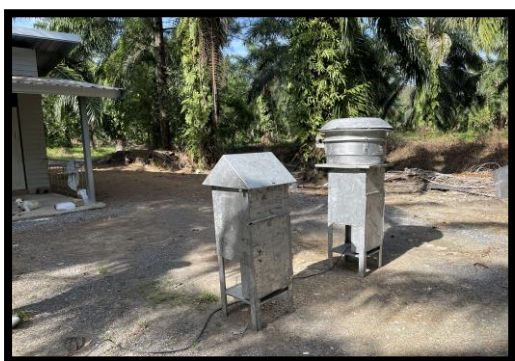
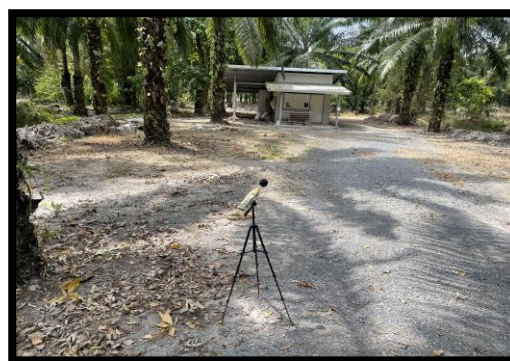
รูปที่ 2-2 การตรวจวัดคุณภาพอากาศ และเสียง

โรงแต่งแร่ของโครงการ

สำนักสงฆ์ถ้ำบ่อน้ำทิพย์

บ้านเขาต่อ

บ้านเขาหมอน

**บ้านโรงเต่งแร่ของโครงการ :** ผลตรวจวัดระดับเสียงเฉลี่ย 1 ชั่วโมง (Leq. 1 hr.) พบว่ามีค่าอยู่ในช่วง 51.6-65.8 dBA โดยมีค่าระดับเสียงเฉลี่ย 24 ชั่วโมง (Leq. 24 hrs.) เท่ากับ 61.2,61.1 และ 61.0 dBA และมีค่าระดับเสียงสูงสุด (Lmax) เท่ากับ 96.9,96.2 และ 94.5 dBA

จากผลการตรวจวัดระดับเสียง สรุปได้ว่า ระดับเสียงในบริเวณนี้ยังมีคุณภาพอยู่ในเกณฑ์มาตรฐาน  
ระดับเสียงมีค่าอยู่ในเกณฑ์มาตรฐานระดับเสียงโดยทั่วไป ฉบับที่ 15 (พ.ศ. 2540) เรื่องกำหนดมาตรฐานระดับ  
เสียงโดยทั่วไป ประกาศในราชกิจจานุเบกษา เล่ม 114 ตอนที่ 27 ง วันที่ 3 เมษายน 2540 ที่กำหนดให้ค่าระดับ  
เสียงเฉลี่ย 24 ชั่วโมง ไม่เกิน 70 เดซิเบล เอ และเสียงสูงสุดไม่เกิน 115 เดซิเบล เอ

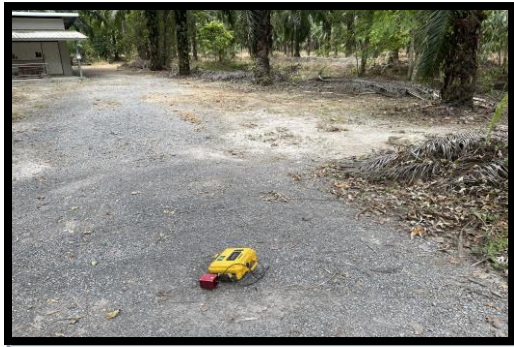
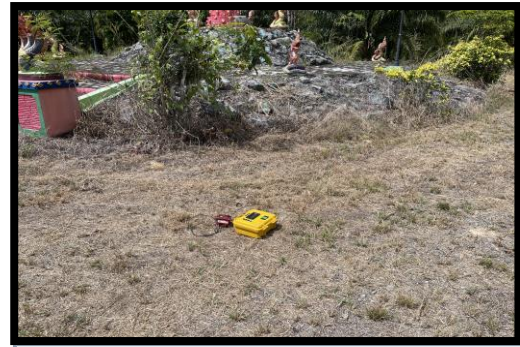
### รูปที่ 2-3 การตรวจวัดความสั่นสะเทือน

บริเวณบ้านทางทิศตะวันออก

บริเวณสำนักสงฆ์ถ้ำบ่อน้ำทิพย์

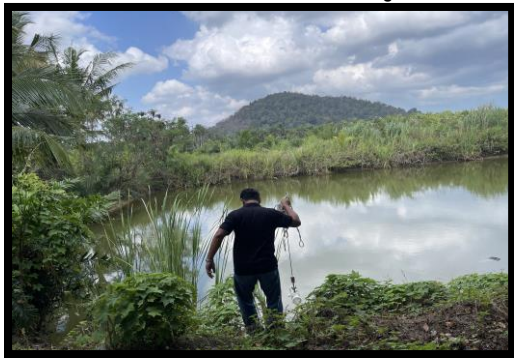
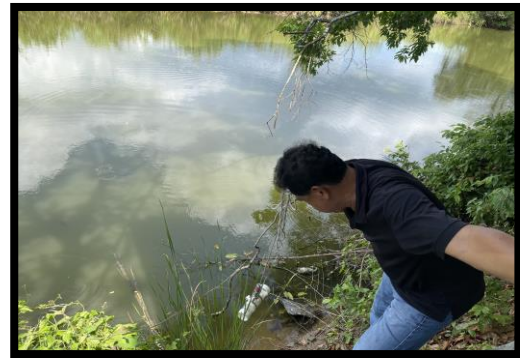
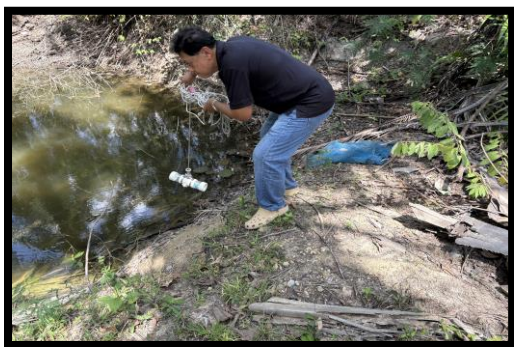
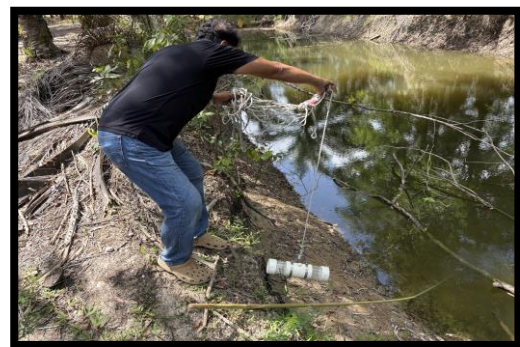
### รูปที่ 2-4 การเก็บตัวอย่างน้ำผิวดิน

ห้วยไม่มีชื่อก่อนไหลผ่านโครงการ

ห้วยไม่มีชื่อหลังไหลผ่านโครงการ

คลองนาก่อนไหลผ่านโครงการ

คลองนาหลังไหลผ่านโครงการ

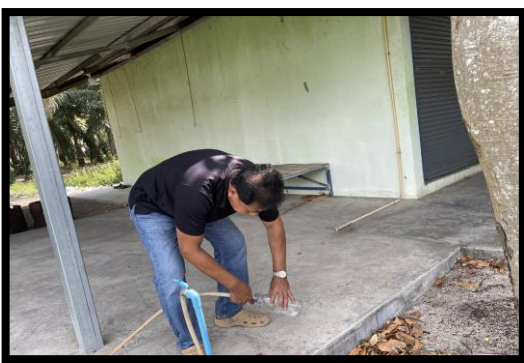
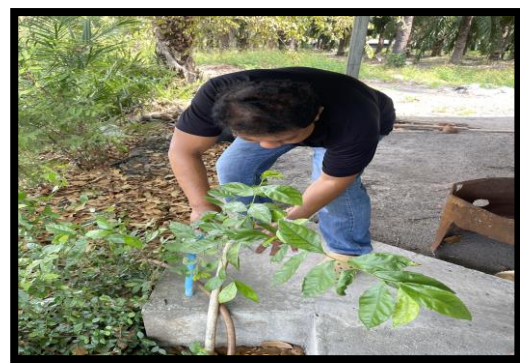
### รูปที่ 2-5 การเก็บตัวอย่างน้ำใต้ดิน

บ่อบาดาลบ้านเขาต่อ

บ่อบาดาลบ้านเขาหมอน

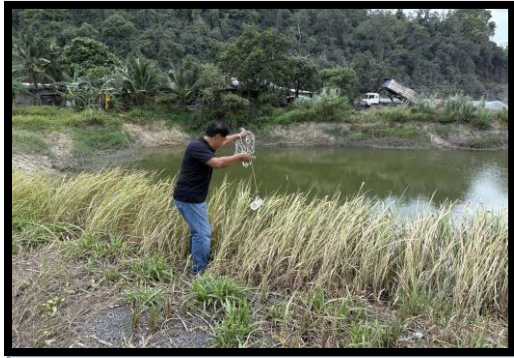
รูปที่ 2-6 การเก็บตัวอย่างน้ำผิวดินบ่อดักตะกอน

| มาตรการป้องกันและแก้ไข<br>ผลกระทบสิ่งแวดล้อมที่กำหนด | รายละเอียดของการปฏิบัติ | เหตุผลที่ไม่ปฏิบัติ/ปฏิบัติไม่ครบ/<br>เปลี่ยนแปลงการปฏิบัติและ<br>ข้อเสนอแนะ |
|---|---|---|
| 4.ให้ตรวจสอบคุณภาพน้ำในบ่อดักตะกอน หากพบว่ามีความไม่อยู่ในเกณฑ์มาตรฐานคุณภาพน้ำผิวดินจะต้องติดป้ายเตือน “ห้ามใช้น้ำ” ให้เห็นอย่างชัดเจน | -ตรวจสอบโดย บริษัท อะตอม เอ็นไวรอนเมนทอล คอนซัลแตนท์ จำกัด พบว่าไม่เกินมาตรฐาน | |

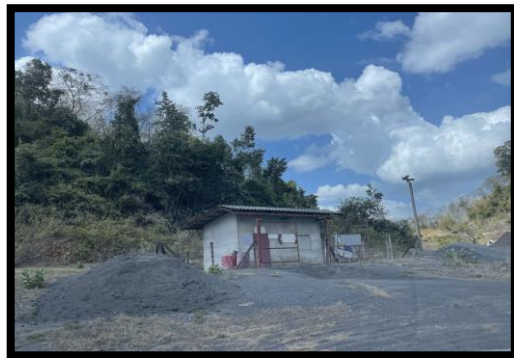
รูปที่ 2-10 อาคารเก็บวัตถุดิบ

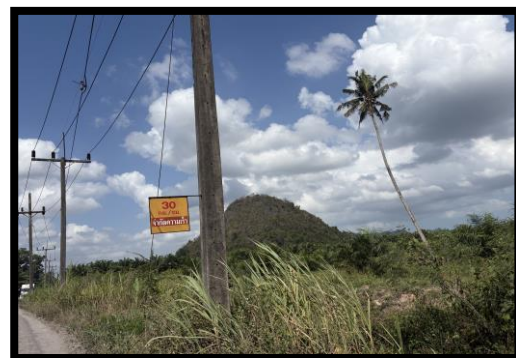
รูปที่ 2-11 ป้ายจำกัดความเร็ว

| มาตรการป้องกันและแก้ไขผลกระทบสิ่งแวดล้อมที่กำหนด | รายละเอียดของการปฏิบัติ | เหตุผลที่ไม่ปฏิบัติ/ปฏิบัติไม่ครบ/เปลี่ยนแปลงการปฏิบัติและข้อเสนอแนะ |
|---|---|---|
| 3.ควบคุมความเร็วรถบรรทุกขนส่งแร่ที่วิ่งผ่านไปมา ระหว่างหน้าเหมืองถึงโรงโม่หิน และการขนส่งหินออกสู่แหล่งรับซื้อภายนอกในช่วงถนนลูกรัง ให้ใช้ความเร็วไม่เกิน 30 กม/ชม.โดยการติดตั้งป้ายเตือนไว้ริมเส้นทางให้เห็นอย่างชัดเจน | -ควบคุมความเร็วรถบรรทุกขนส่งแร่ที่วิ่งผ่านไปมา ระหว่างหน้าเหมืองถึงโรงโม่หิน และการขนส่งหินออกสู่แหล่งรับซื้อภายนอกในช่วงถนนลูกรัง ให้ใช้ความเร็วไม่เกิน 30 กม/ชม. | |

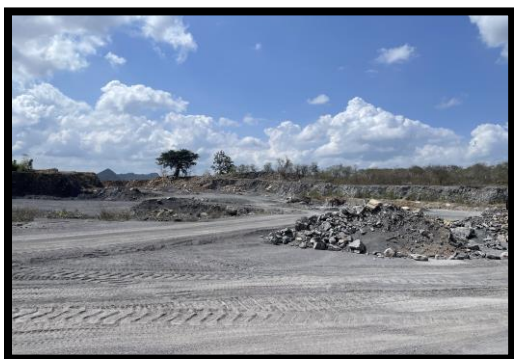
รูปที่ 2-12 หน้าเหมือง

| มาตรการป้องกันและแก้ไข<br>ผลกระทบสิ่งแวดล้อมที่กำหนด | รายละเอียดของการปฏิบัติ | เหตุผลที่ไม่ปฏิบัติ/ปฏิบัติไม่ครบ/<br>เปลี่ยนแปลงการปฏิบัติและ<br>ข้อเสนอแนะ |
|---|---|---|
| 2.ให้เปิดหน้าเหมืองในลักษณะขั้นบันได ให้มีความ<br>สูงชันไม่เกิน 10 เมตร และความกว้างขั้นละไม่<br>น้อยกว่า 7 เมตร และควบคุมความลาดชันรวม<br>(Overall Slope) ไม่ให้เกิน 45 องศา เพื่อป้องกัน<br>มิให้เกิดการพังถล่มหรือการร่วงหล่นของดินและ<br>เศษหิน ซึ่งทำให้บริเวณหน้าเหมืองมีสภาพที่<br>ปลอดภัยอยู่เสมอ | - เปิดหน้าเหมืองในลักษณะขั้นบันได ให้มี<br>ความสูงชันไม่เกิน 10 เมตร และความ<br>กว้างขั้นละไม่น้อยกว่า 7 เมตร และ<br>ควบคุมความลาดชันรวม (Overall<br>Slope) ไม่ให้เกิน 45 องศา | |

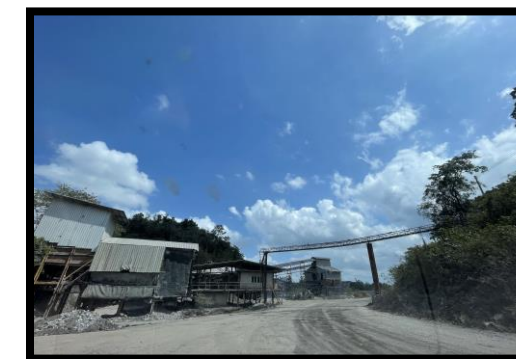
รูปที่ 2-13 โรงโม่ระบบปิด

| มาตรการป้องกันและแก้ไข<br>ผลกระทบสิ่งแวดล้อมที่กำหนด | รายละเอียดของการปฏิบัติ | เหตุผลที่ไม่ปฏิบัติ/ปฏิบัติไม่ครบ/<br>เปลี่ยนแปลงการปฏิบัติและ<br>ข้อเสนอแนะ |
|---|---|---|
| 1) ให้สร้างอาคารปิดคลุม 3 ด้าน และหลังคา<br>สำหรับเครื่องบดชุดแรก (Primary Crusher) ยัง<br>รับหินใหญ่ (Hopper) และตระแกรงร่อนคัดเศษ<br>หิน ดิน ทราย (Scalping Screen) พร้อมทั้งต้อง<br>ติดตั้งเครื่องฉีดสเปรย์น้ำบริเวณปากยังรับหินใหญ่ | - สร้างอาคารปิดคลุม 3 ด้าน และหลังคา<br>สำหรับเครื่องบดชุดแรก (Primary<br>Crusher) ยังรับหินใหญ่ (Hopper) และ<br>ตระแกรงร่อนคัดเศษหิน ดิน ทราย<br>(Scalping Screen) พร้อมทั้งต้องติดตั้ง<br>เครื่องฉีดสเปรย์น้ำบริเวณปากยังรับหิน<br>ใหญ่ | |
| 2) เครื่องบดชุดที่ 2 (Secondary Crusher) เคือ<br>บดชุดที่ 3(Tertiary Crusher) ตะแกรงร่อนคัด<br>เศษหิน ดิน ทราย และตระแกรงร่อนคัดขนาดหิน<br>จะต้องมีฝาดครอบหรืออุปกรณ์ปิดคลุม ป้องกันฝุ่น<br>ต้องสร้างอาคารปิดคลุมเครื่องจักรอุปกรณ์ทั้งหมด<br>อย่างมิดชิด | -เครื่องบดชุดที่ 2 (Secondary Crusher)<br>เคือบดชุดที่ 3(Tertiary Crusher)<br>ตะแกรงร่อนคัดเศษหิน ดิน ทราย และ<br>ตระแกรงร่อนคัดขนาดหิน มีฝาดครอบและ<br>อุปกรณ์ปิดคลุม ป้องกันฝุ่น ต้องสร้าง<br>อาคารปิดคลุมเครื่องจักรอุปกรณ์ทั้งหมด<br>อย่างมิดชิด | |

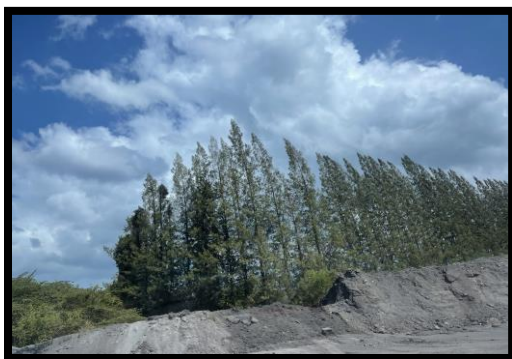
รูปที่ 2-20 แนวต้นไม้

| มาตรการป้องกันและแก้ไข<br>ผลกระทบสิ่งแวดล้อมที่กำหนด | รายละเอียดของการปฏิบัติ | เหตุผลที่ไม่ปฏิบัติ/ปฏิบัติไม่ครบ/<br>เปลี่ยนแปลงการปฏิบัติและ<br>ข้อเสนอแนะ |
|---|---|---|
| 8) ปลุกต้นไม้โตเร็วทรงสูง หนาแน่นที่บปิดกั้น<br>ทิศทางลมและเสียงตามความเหมาะสมของสภาพ<br>พื้นที่ ตามแนวเขตพื้นที่โรงโม่หินโดยรอบ และปลูก<br>เสริมบริเวณพื้นที่ว่าง พร้อมทั้งดูแลรักษาให้<br>เจริญเติบโตอยู่เสมอ | -ปลูกต้นไม้ ปิดกั้นทิศทางลมและเสียง<br>ตามแนวเขตพื้นที่โรงโม่หินโดยรอบ และ<br>ปลูกเสริมบริเวณพื้นที่ว่าง และดูแลรักษา<br>ให้เจริญเติบโตอยู่เสมอ | |

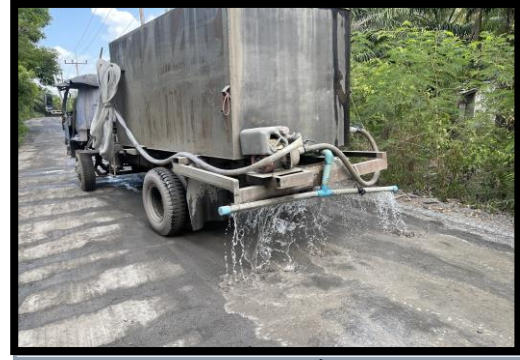
รูปที่ 2-23 รถฉีดพรมน้ำ

| มาตรการป้องกันและแก้ไขผลกระทบสิ่งแวดล้อมที่กำหนด | รายละเอียดของการปฏิบัติ | เหตุผลที่ไม่ปฏิบัติ/ปฏิบัติไม่ครบ/เปลี่ยนแปลงการปฏิบัติและข้อเสนอแนะ |
|---|---|---|
| 2.ฉีดพรมน้ำบนเส้นทางถนนลูกรังตั้งแต่หน้าเหมืองถึงถนนลาดยางอย่างน้อยวันละ 3-4 ครั้ง หรือตามสภาพอากาศในแต่ละวัน และหมั่นดูแลสภาพผิวถนนให้มีสภาพดีอยู่เสมอ | -ฉีดพรมน้ำบนเส้นทางถนนลูกรังตั้งแต่หน้าเหมืองถึงถนนลาดยางอย่างน้อยวันละ 3-4 ครั้งพร้อมดูแลสภาพผิวถนนให้มีสภาพดีอยู่เสมอ | |

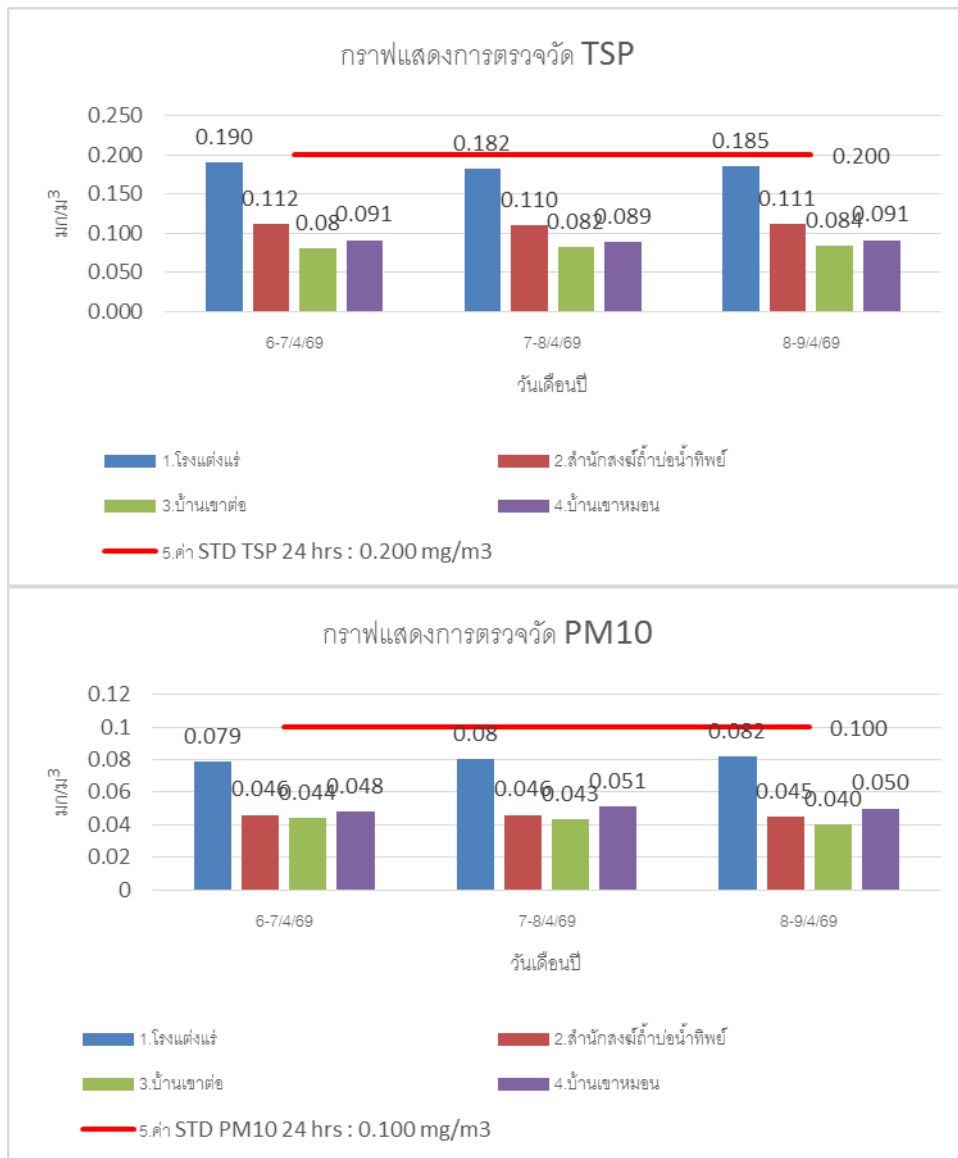
รูปที่ 2-30 กราฟแสดงการตรวจวัดปริมาณฝุ่นละอองเดือนเมษายน พ.ศ.2569
