ผลการปฏิบัติมาตรการป้องกัน และแก้ไข  
ผลกระทบสิ่งแวดล้อม

### 2.1 การติดตามตรวจสอบการปฏิบัติตามมาตรการป้องกันและแก้ไขผลกระทบสิ่งแวดล้อม

ตารางที่ 2.2-1 ผลการปฏิบัติตามมาตรการป้องกันและแก้ไขผลกระทบสิ่งแวดล้อม (มาตรการทั่วไป) โครงการศูนย์สาธารณูปการกลาง แห่งที่ 1  
ของบริษัท โกลบอล เพาเวอร์ ซินเนอร์ยี จำกัด (มหาชน) ระยะดำเนินการ ระหว่างเดือนมกราคม-มิถุนายน พ.ศ. 2569

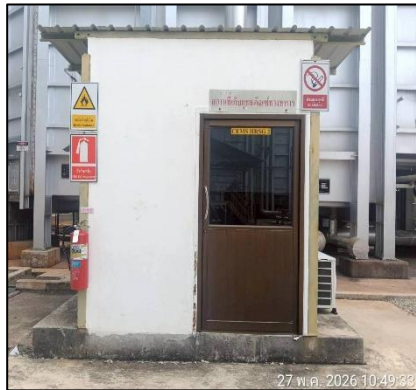
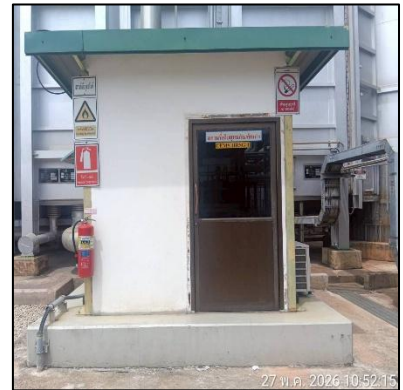
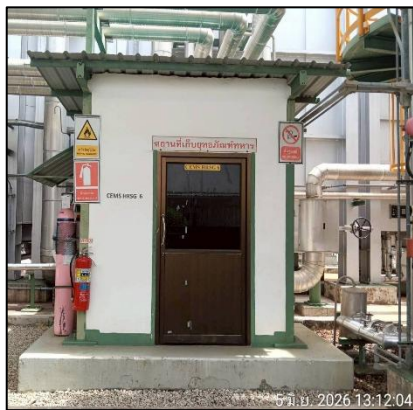
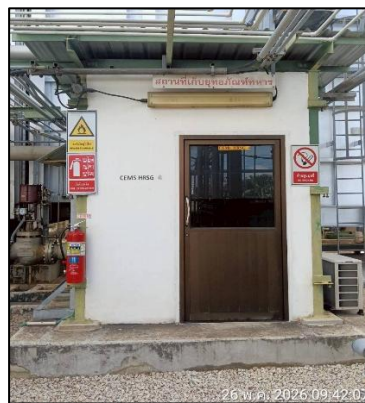
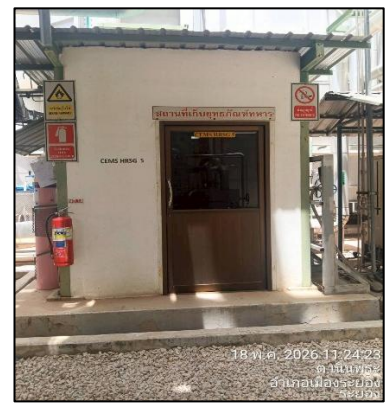
ภาพถ่ายที่ 2.2-1 เครื่องตรวจวัดคุณภาพอากาศ (CEMS) ของโครงการ

| องค์ประกอบทางสิ่งแวดล้อม | มาตรการป้องกันและแก้ไขผลกระทบสิ่งแวดล้อม | สถานที่ดำเนินการ | ระยะเวลา | รายละเอียดการปฏิบัติตามมาตรการฯ | ปัญหา อุปสรรค และการแก้ไข | เอกสารอ้างอิง |
|---|---|---|---|---|---|---|
| <b>1. คุณภาพอากาศ (ต่อ)</b><br><br><b>1.1 การควบคุมอัตราการระบายมลพิษทางปล่องระบายอากาศ (ต่อ)</b> | 3) ติดตั้งเครื่องตรวจวัดคุณภาพอากาศแบบต่อเนื่อง (CEMS) เพื่อตรวจสอบคุณภาพอากาศจากปล่องแบบอัตโนมัติ สำหรับค่าที่ตรวจวัด ได้แก่ NO <sub>x</sub> , SO <sub>2</sub> , CO และ O <sub>2</sub> โดยรายงานผลการตรวจวัดไปที่ศูนย์รับข้อมูลสำนักงานนิคมอุตสาหกรรมมาบตาพุด กนอ. ตามประกาศกระทรวงอุตสาหกรรม เรื่อง กำหนดให้โรงงานต้องติดตั้งเครื่องมือหรือเครื่องอุปกรณ์พิเศษเพื่อรายงานมลพิษอากาศจากปล่องโรงงาน พ.ศ. 2565 และกฎหมายอื่นๆ ที่เกี่ยวข้อง | ปล่องของหน่วยผลิตไอน้ำและปล่องหม้อไอน้ำสำรอง | ตลอดระยะเวลาดำเนินการ | - โครงการติดตั้งเครื่องตรวจวัดคุณภาพอากาศแบบต่อเนื่อง (CEMS) สำหรับตรวจวัด NO <sub>x</sub> และ O <sub>2</sub> ในหน่วยผลิตไอน้ำหน่วยที่ 1-6 (HRSG #1-6) และหน่วยผลิตไอน้ำสำรอง (Auxiliary Boiler) แล้ว และได้เชื่อมสัญญาณส่งข้อมูลผลการตรวจวัดของหน่วยการผลิตไอน้ำหน่วยที่ 1-6 (HRSG#1-6) และหน่วยผลิตไอน้ำสำรอง (Auxiliary Boiler) ไปยังศูนย์เฝ้าระวังและควบคุมคุณภาพสิ่งแวดล้อม ของ กนอ. สำนักงานนิคมอุตสาหกรรมมาบตาพุด รวมถึงดำเนินการเชื่อมต่อบระบบ CEMS เข้ากับระบบเฝ้าระวังและเตือนภัยมลพิษระยะไกล (POMS) ไปยังกรมโรงงานอุตสาหกรรมเป็นที่เรียบร้อยแล้ว | - | <b>เอกสารแนบที่ 11</b><br>ตัวอย่างผลการตรวจวัด NO <sub>x</sub> และ O <sub>2</sub> จากระบบ CEMS<br><br><b>เอกสารแนบที่ 12</b><br>สำเนาขอความอนุเคราะห์เชื่อมโยงอัตราการระบายมลพิษผ่านระบบ CEMS<br><br><b>ภาพถ่ายที่ 2.2-1</b><br>เครื่องตรวจวัดคุณภาพอากาศ (CEMS) ของโครงการ<br><br><b>ภาพถ่ายที่ 2.2-43</b><br>หน้าจอแสดงการเชื่อมโยงข้อมูลไปยังศูนย์เฝ้าระวัง และควบคุมคุณภาพสิ่งแวดล้อม (EMC <sup>2</sup> ) และกรมโรงงานอุตสาหกรรม |

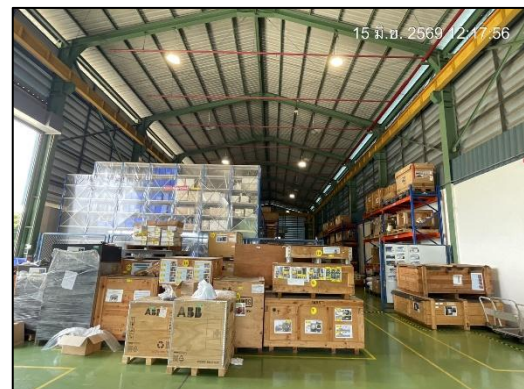
ภาพถ่ายที่ 2.2-2 สถานที่จัดเก็บอุปกรณ์และอะไหล่สำรองในโรงงาน

| องค์ประกอบทางสิ่งแวดล้อม | มาตรการป้องกันและแก้ไขผลกระทบสิ่งแวดล้อม | สถานที่ดำเนินการ | ระยะเวลา | รายละเอียดการปฏิบัติตามมาตรการฯ | ปัญหา อุปสรรค และการแก้ไข | เอกสารอ้างอิง |
|---|---|---|---|---|---|---|
| 1. คุณภาพอากาศ<br>(ต่อ)<br>1.2 การจัดการมลพิษทางอากาศ (ต่อ) | 3)กำหนดให้มีการจัดเตรียมอุปกรณ์และอะไหล่สำรองสำหรับการซ่อมบำรุงอุปกรณ์ต่างๆ ที่เกี่ยวข้องในการควบคุมมลพิษทางอากาศอย่างเพียงพอ เพื่อใช้ในการแก้ไข ซ่อมแซม เมื่อเกิดการขัดข้องโดยทันที | ระบบบำบัดมลพิษทางอากาศ | ตลอดระยะเวลาดำเนินการ | - โครงการจัดเตรียมอุปกรณ์และอะไหล่สำรองสำหรับการซ่อมอุปกรณ์และเครื่องจักรต่างๆ ที่เกี่ยวข้องกับระบบการผลิตและระบบบำบัดมลพิษต่างๆ แล้ว รวมถึงมีการบำรุงรักษาตามระยะเวลาที่กำหนดไว้ในแผนการตรวจสอบและบำรุงรักษาเชิงป้องกัน หากพบความผิดปกติ ทางโครงการจะทำการตรวจสอบสาเหตุและดำเนินการแก้ไขเมื่อเกิดเหตุขัดข้องทันที | - | เอกสารแนบที่ 14<br>รายการอุปกรณ์และอะไหล่สำรองของระบบควบคุมมลพิษทางอากาศ<br>ภาพถ่ายที่ 2.2-2<br>สถานที่จัดเก็บอุปกรณ์และอะไหล่สำรองในโรงงาน |

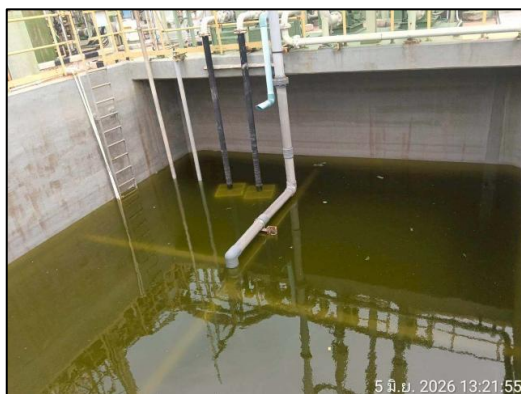
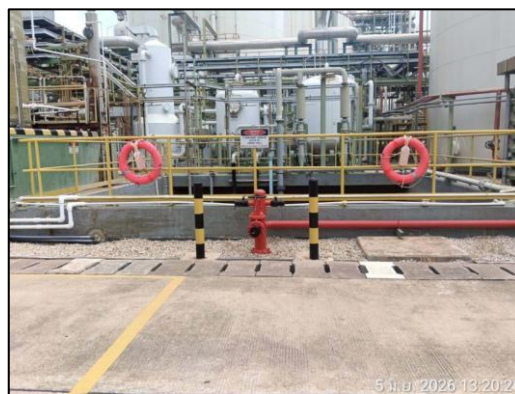
ภาพถ่ายที่ 2.2-5 ถังปรับสภาพ (Neutralization Basin)

| องค์ประกอบทางสิ่งแวดล้อม | มาตรการป้องกันและแก้ไขผลกระทบสิ่งแวดล้อม | สถานที่ดำเนินการ | ระยะเวลา | รายละเอียดการปฏิบัติตามมาตรการฯ | ปัญหา อุปสรรค และการแก้ไข | เอกสารอ้างอิง |
|---|---|---|---|---|---|---|
| | 3)น้ำเสียที่เกิดจากระบบปรับปรุงคุณภาพน้ำจะถูกรวบรวมเข้าถึงปรับสภาพให้เป็นกลางก่อนระบายเข้าสู่บ่อพักน้ำทิ้ง และบ่อตรวจสอบคุณภาพน้ำเสียก่อนส่งไปบำบัดยังระบบบำบัดน้ำเสียส่วนกลางของนิคมฯต่อไป | ภายในพื้นที่โครงการ | ตลอดระยะเวลาดำเนินการ | - โครงการได้จัดให้มีกระบวนการปรับค่าความเป็นกรด-ด่าง (pH) ในน้ำเสียที่บ่อปรับสภาพน้ำเสียเบื้องต้น เพื่อปรับสภาพให้เป็นกลางก่อนส่งไปบำบัดยังระบบบำบัดน้ำเสียส่วนกลางของนิคมฯ | - | <b>เอกสารแนบที่ 17</b><br>ผังระบบบำบัดน้ำเสีย<br><b>ภาพถ่ายที่ 2.2-5</b><br>ถังปรับสภาพ<br>(Neutralization Basin) |

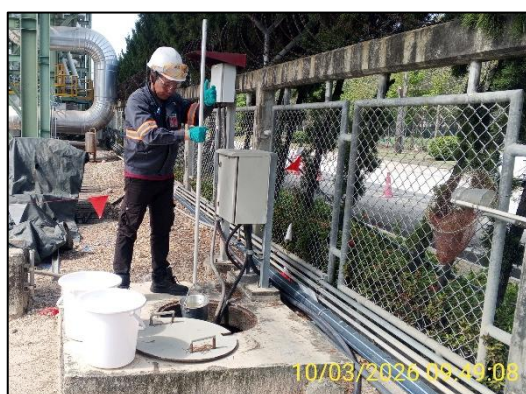
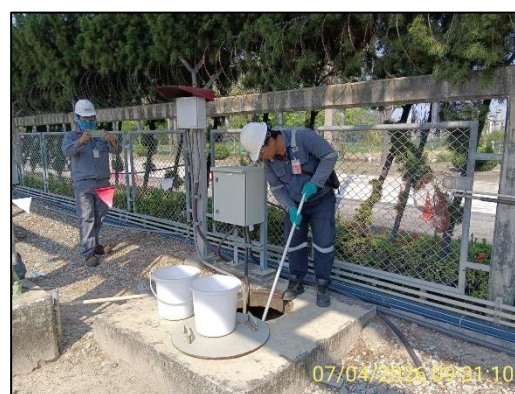
ภาพถ่ายที่ 2.2-6 บ่อตรวจสอบคุณภาพน้ำทิ้ง (Inspection Manhole)

| องค์ประกอบทางสิ่งแวดล้อม | มาตรการป้องกันและแก้ไขผลกระทบสิ่งแวดล้อม | สถานที่ดำเนินการ | ระยะเวลา | รายละเอียดการปฏิบัติตามมาตรการฯ | ปัญหา อุปสรรค และการแก้ไข | เอกสารอ้างอิง |
|---|---|---|---|---|---|---|
| 3. ด้านคุณภาพน้ำ<br>/การระบายน้ำ<br>และป้องกันน้ำท่วม<br>3.1 คุณภาพน้ำ<br>1) น้ำเสียจาก<br>กระบวนการผลิต<br>(ต่อ) | 7) จัดสร้าง Inspection Manhole ตรงตำแหน่งที่จะบรรจบท่อระบายน้ำเสียของโครงการ กับท่อรวบรวมน้ำเสียของนิคมฯ ในตำแหน่งที่เหมาะสมตามที่นิคมฯ กำหนด | ภายในพื้นที่โครงการ | ตลอดระยะเวลาดำเนินการ | - โครงการได้ประสานงานกับ กนอ. เพื่อกำหนดตำแหน่งและจัดสร้างบ่อตรวจสอบคุณภาพน้ำทิ้ง (Inspection Manhole) ตามที่มาตรการกำหนด และมีการตรวจวิเคราะห์คุณภาพน้ำทิ้งเป็นประจำทุกเดือน โดยผลการตรวจวิเคราะห์คุณภาพน้ำทิ้ง ช่วงเดือนมกราคม-มิถุนายน พ.ศ. 2569 มีค่าอยู่ในเกณฑ์ที่มาตรฐานกำหนดทั้งหมด | - | ภาคผนวก ข<br>ใบรับรองผลการวิเคราะห์<br>ภาพถ่ายที่ 2.2-6<br>บ่อตรวจสอบคุณภาพน้ำทิ้ง<br>(Inspection Manhole) |

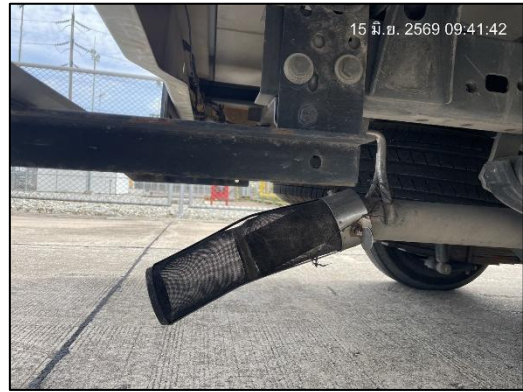
ภาพถ่ายที่ 2.2-17 อุปกรณ์ดักจับลูกไฟติดกับท่อไอเสียรถยนต์

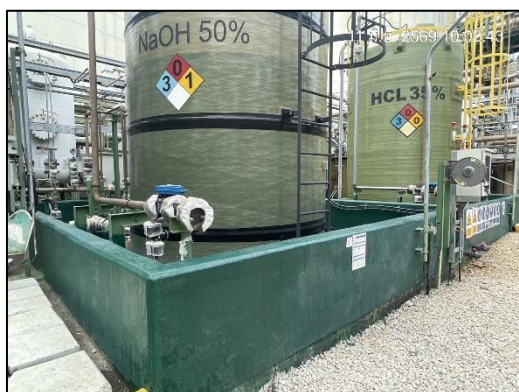
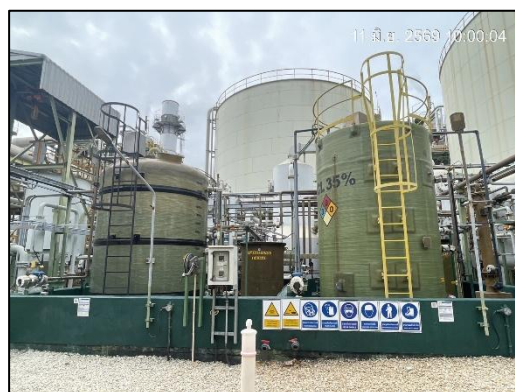
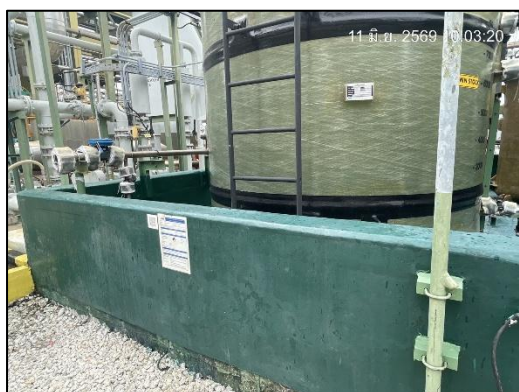
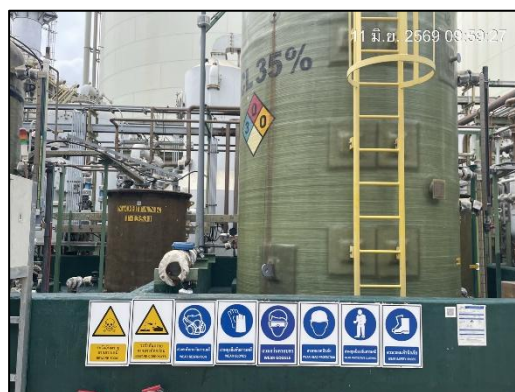
ภาพถ่ายที่ 2.2-26 คันคอนกรีตป้องกันการหกรั่วไหลของสารเคมี

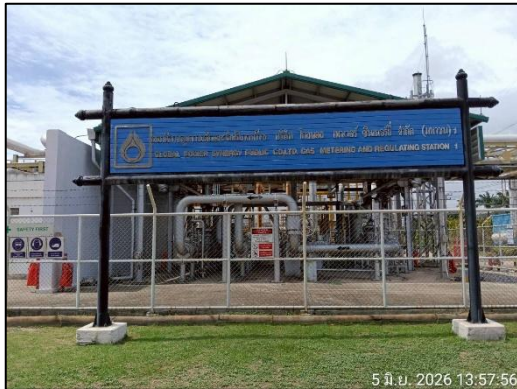
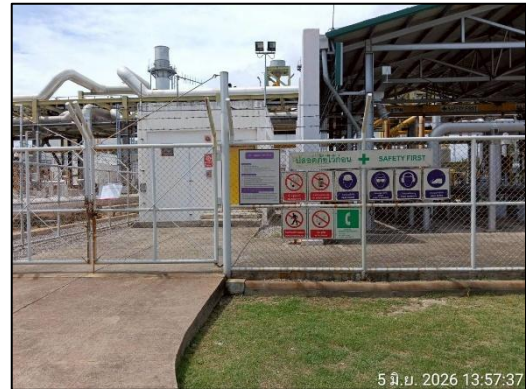
ภาพถ่ายที่ 2.2-35 สถานีควบคุมความดันและวัดปริมาตรก๊าซ (MRS)

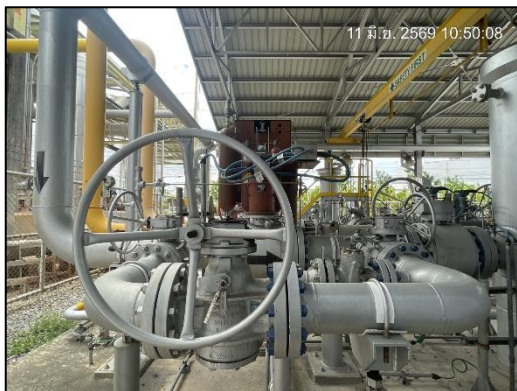
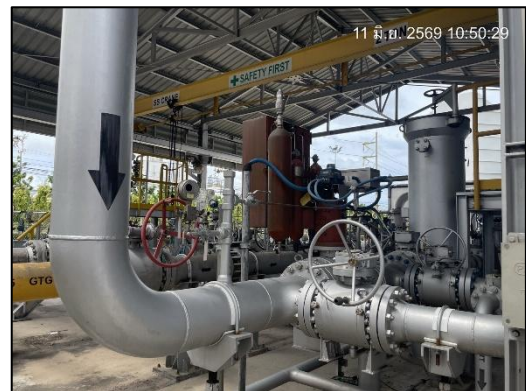
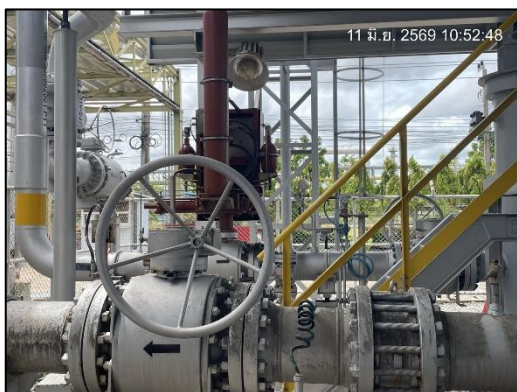
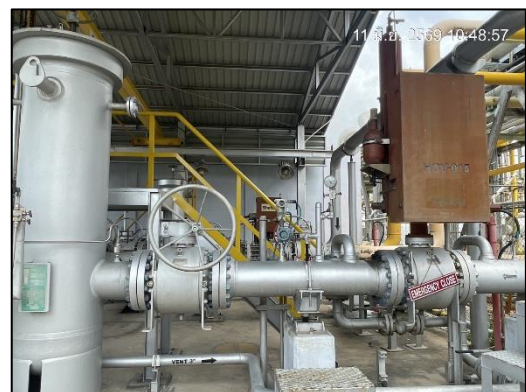
ภาพถ่ายที่ 2.2-36 วาล์วควบคุมการจ่ายก๊าซ

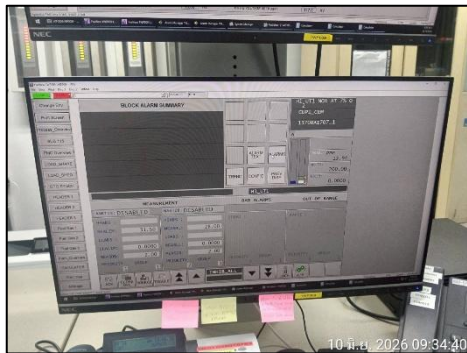
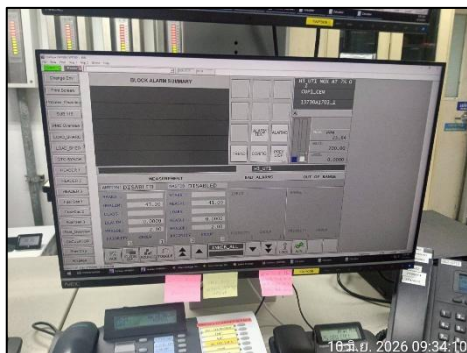
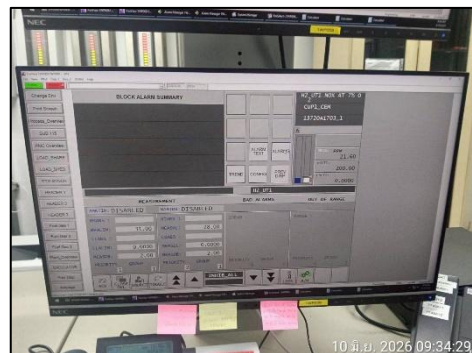
ภาพถ่ายที่ 2.2-44 หน้าจอแสดง Alarm Setting
