## บทที่ 2

### การติดตามตรวจสอบผลการปฏิบัติตามมาตรการป้องกันและแก้ไขผลกระทบสิ่งแวดล้อม

**ตารางที่ 2-1** แบบรายงานผลการปฏิบัติตามมาตรการป้องกันและแก้ไขผลกระทบสิ่งแวดล้อม  
ของโครงการผลิตสารตั้งต้นผลิตภัณฑ์ทำความสะอาด (ส่วนขยาย ครั้งที่ 3) บริษัท ลาบิกซ์ จำกัด ระยะดำเนินการ  
ระหว่างเดือนมกราคม-มิถุนายน พ.ศ. 2569

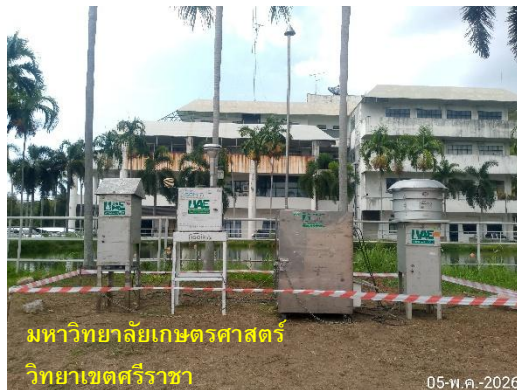
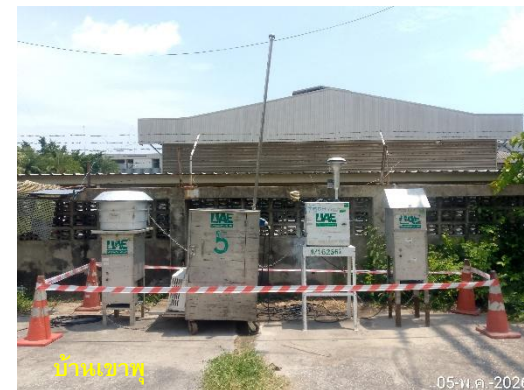
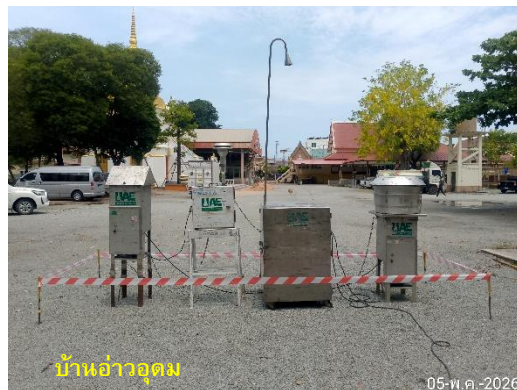
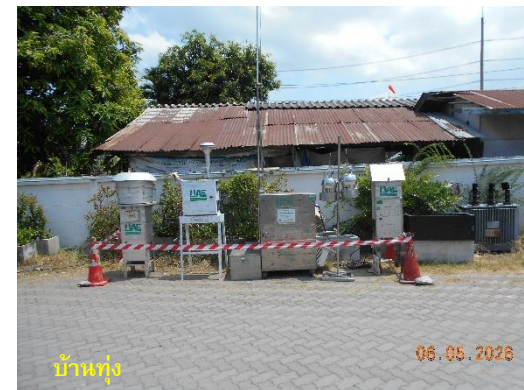
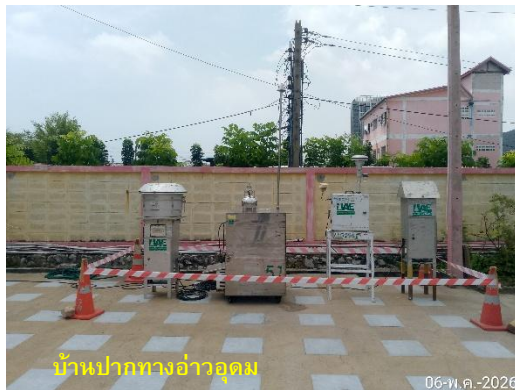
รูปที่ 2-1 กิจกรรมที่เกิดขึ้นโดยรอบจุดตรวจวัดคุณภาพอากาศ

| องค์ประกอบด้าน<br>สิ่งแวดล้อม | มาตรการป้องกันและแก้ไข<br>ผลกระทบสิ่งแวดล้อม | บริเวณที่ดำเนินการ | ผลการปฏิบัติตามมาตรการฯ | ปัญหา อุปสรรค<br>ที่ไม่สามารถปฏิบัติตาม<br>มาตรการ และแนวทางแก้ไข | รูปที่/<br>เอกสารแนบ |
|---|---|---|---|---|---|
| | (12) กำหนดให้มีการรายงานลักษณะของกิจกรรม<br>ต่างๆ ที่เกิดขึ้นบริเวณโดยรอบจุดตรวจวัด<br>คุณภาพอากาศในบรรยากาศขณะทำการ<br>ตรวจวัด | - จุดตรวจวัดคุณภาพ<br>อากาศขณะทำการ<br>ตรวจวัด | - ในช่วงที่ทำการตรวจวัดคุณภาพอากาศใน<br>บรรยากาศระหว่างวันที่ 6-13 พฤษภาคม<br>พ.ศ. 2569 นั้น ไม่มีกิจกรรมเกิดขึ้นโดยรอบจุด<br>ตรวจวัด โดยดัชนีที่ติดตามตรวจสอบทั้งหมด<br>ยังคงมีค่าอยู่ในมาตรฐานที่กำหนด | - | รูปที่ 2-1 |

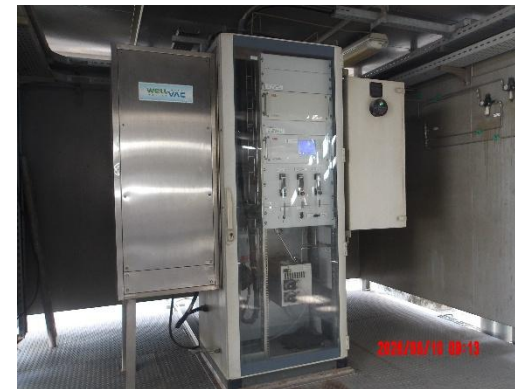
รูปที่ 2-4 การติดตั้งระบบตรวจวัดคุณภาพอากาศแบบต่อเนื่อง (CEMs)

| องค์ประกอบด้าน<br>สิ่งแวดล้อม | มาตรการป้องกันและแก้ไข<br>ผลกระทบสิ่งแวดล้อม | บริเวณที่ดำเนินการ | ผลการปฏิบัติตามมาตรการฯ | ปัญหา อุปสรรค<br>ที่ไม่สามารถปฏิบัติตาม<br>มาตรการ และแนวทางแก้ไข | รูปที่/<br>เอกสารแนบ |
|---|---|---|---|---|---|
| | (4) ติดตั้งระบบตรวจวัดคุณภาพอากาศจากปล่องระบายอากาศแบบต่อเนื่อง (Continuous Emission Monitoring System: CEMs) ที่ปล่องระบายของเตาให้ความร้อนในกระบวนการผลิต (ปล่อง Pacol) และปล่องระบายของหน่วยผลิตความร้อน (ปล่อง Heat Medium Unit) เพื่อตรวจวัดค่าความเข้มข้นของก๊าซออกไซด์ของไนโตรเจน และปริมาณก๊าซออกซิเจน พร้อมทั้งเชื่อมต่อผลการตรวจวัดคุณภาพอากาศจาก | - ปล่อง Pacol และ<br>ปล่อง Heat Medium Unit | - บริษัทฯ ได้ติดตั้งระบบ CEMs ที่ปล่อง Pacol และปล่อง Heat Medium Unit เพื่อตรวจวัดค่าความเข้มข้นของก๊าซออกไซด์ของไนโตรเจน และปริมาณก๊าซออกซิเจน พร้อมทั้งเชื่อมต่อผลการตรวจวัดคุณภาพอากาศจากปล่องระบายด้วยระบบ CEMs แบบออนไลน์ไปยังกรมโรงงานอุตสาหกรรม | - | รูปที่ 2-4 |

| องค์ประกอบด้าน<br>สิ่งแวดล้อม | มาตรการป้องกันและแก้ไข<br>ผลกระทบสิ่งแวดล้อม | บริเวณที่ดำเนินการ | ผลการปฏิบัติตามมาตรการฯ | ปัญหา อุปสรรค<br>ที่ไม่สามารถปฏิบัติตาม<br>มาตรการ และแนวทางแก้ไข | รูปที่/<br>เอกสารแนบ |
|---|---|---|---|---|---|
| <b>2. คุณภาพอากาศ<br/>(ต่อ)</b> | ปล่อยระบายด้วยระบบตรวจวัดมลสารทาง<br>อากาศแบบต่อเนื่อง (CEMs) แบบออนไลน์ไป<br>ยังกรมโรงงานอุตสาหกรรม | - ปล่อย Pacol และ<br>ปล่อย Heat Medium<br>Unit | - บริษัทฯ ได้ติดตั้งระบบ CEMs ที่ปล่อย Pacol<br>และปล่อย Heat Medium Unit เพื่อตรวจวัดค่า<br>ความเข้มข้นของก๊าซออกไซด์ของไนโตรเจน<br>และปริมาณก๊าซออกซิเจน พร้อมทั้งเชื่อมต่อผล<br>การตรวจวัดคุณภาพอากาศจากปล่อยระบาย<br>ด้วยระบบ CEMs แบบออนไลน์ไปยังกรม<br>โรงงานอุตสาหกรรม | - | รูปที่ 2-4 |

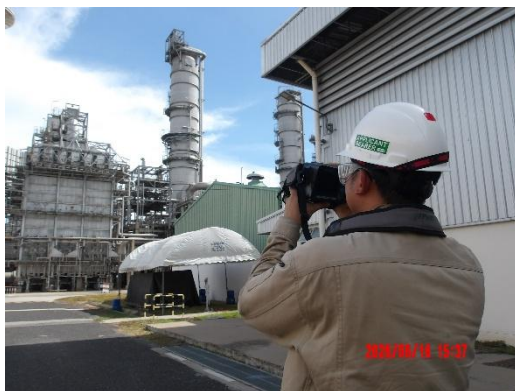
รูปที่ 2-5 การตรวจสอบแหล่งกำเนิดชนิดฟุ้งกระจาย (Fugitive Sources)  
ในพื้นที่กระบวนการผลิต

| องค์ประกอบด้าน<br>สิ่งแวดล้อม | มาตรการป้องกันและแก้ไข<br>ผลกระทบสิ่งแวดล้อม | บริเวณที่ดำเนินการ | ผลการปฏิบัติตามมาตรการฯ | ปัญหา อุปสรรค<br>ที่ไม่สามารถปฏิบัติตาม<br>มาตรการ และแนวทาง<br>แก้ไข | รูปที่/<br>เอกสารแนบ |
|---|---|---|---|---|---|
| <b>2. คุณภาพอากาศ<br/>(ต่อ)</b> | (6) จัดทำข้อมูลการระบายสารอินทรีย์ระเหยง่าย (VOCs Inventory) ที่มาจากแหล่งกำเนิดของโครงการ โดยให้ดำเนินการตามวิธีของ U.S. EPA ทั้งนี้ การประเมินการรั่วซึมจากแหล่งกำเนิดให้ดำเนินการตามประกาศกระทรวงอุตสาหกรรมที่เกี่ยวข้อง ให้แล้วเสร็จภายในระยะเวลา 1 ปี หลังจากดำเนินโครงการ หลังจากนั้นให้ดำเนินการตามกฎหมายที่เกี่ยวข้องกำหนด | - ภายในพื้นที่โครงการ | - บริษัทฯ ได้จัดทำข้อมูลการระบายสารอินทรีย์ระเหยง่าย (VOCs) ที่มาจาก Point Source และ Fugitive Source จากแหล่งต่างๆ ให้ครบถ้วนตามแนวทางของ U.S. EPA และแนวทางคู่มือรวมถึงกฎหมายต่างๆ ที่เกี่ยวข้องกำหนด<br>- บริษัทฯ ได้จัดทำรายงานผลการตรวจวัดการรั่วซึม ของสารอินทรีย์ระเหยจากอุปกรณ์ และการซ่อมแซมอุปกรณ์ในโรงงานอุตสาหกรรม (รว. 3/1) เรียบร้อยแล้ว | - | รูปที่ 2-5 และ<br>ภาคผนวก จ9 |

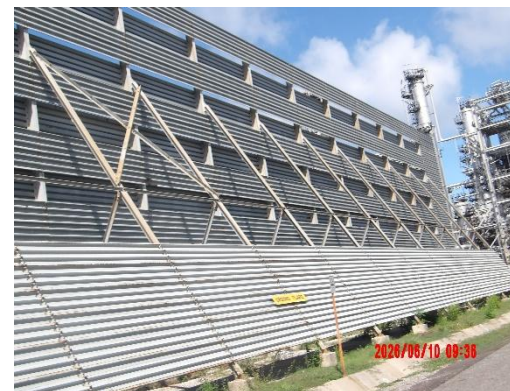
รูปที่ 2-6 ระบบหอเผาของ บริษัท ไทยพาราไซลีน จำกัด

| องค์ประกอบด้าน<br>สิ่งแวดล้อม | มาตรการป้องกันและแก้ไข<br>ผลกระทบสิ่งแวดล้อม | บริเวณที่ดำเนินการ | ผลการปฏิบัติตามมาตรการฯ | ปัญหา อุปสรรค<br>ที่ไม่สามารถปฏิบัติตาม<br>มาตรการ และแนวทาง<br>แก้ไข | รูปที่/<br>เอกสารแนบ |
|---|---|---|---|---|---|
| | (8) โครงการใช้ระบบหอเผาของบริษัท ไทยพาราไซลีน จำกัด ซึ่งประกอบด้วยระบบ Ground Flare และระบบ Elevated Flare โดยในกรณีเกิดเหตุฉุกเฉินของโครงการ โครงการจะระบายก๊าซจากหน่วยต่างๆ ไปยังระบบหอเผา ซึ่งจะมีปริมาณก๊าซสูงสุดที่เกิดขึ้นประมาณ 5.6 ตันต่อชั่วโมง ซึ่งระบบหอเผาถูกออกแบบให้สามารถรองรับก๊าซได้สูงสุด 705.2 ตันต่อชั่วโมง ทั้งนี้ | - ภายในพื้นที่โรงงานผลิตสารพาราไซลีน | - หากเกิดเหตุฉุกเฉินที่ต้องส่งก๊าซไปยังหอเผาของบริษัท ไทยพาราไซลีน จำกัด บริษัทฯ จะดำเนินการตามมาตรการที่กำหนดไว้ | - | รูปที่ 2-6 |

| องค์ประกอบด้านสิ่งแวดล้อม | มาตรการป้องกันและแก้ไขผลกระทบสิ่งแวดล้อม | บริเวณที่ดำเนินการ | ผลการปฏิบัติตามมาตรการฯ | ปัญหา อุปสรรคที่ไม่สามารถปฏิบัติตามมาตรการ และแนวทางแก้ไข | รูปที่/<br>เอกสารแนบ |
|---|---|---|---|---|---|
| <b>2. คุณภาพอากาศ (ต่อ)</b> | เมื่อเกิดเหตุฉุกเฉินที่ต้องส่งก๊าซไปยังหอผาตั้งกล่าว โครงการจะประสานงานกับบริษัท ไทยพาราไซลีน จำกัด ตลอดเวลาจนกว่าการเผาไหม้จะเสร็จสิ้น | - ภายในพื้นที่โรงงานผลิตสารพาราไซลีน | - หากเกิดเหตุฉุกเฉินที่ต้องส่งก๊าซไปยังหอเผาของบริษัท ไทยพาราไซลีน จำกัด บริษัทฯ จะดำเนินการตามมาตรการที่กำหนดไว้ | - | รูปที่ 2-6 |
| | (9) ในกรณีฉุกเฉิน หากมีการระบายก๊าซไปยังระบบหอเผาพร้อมกันทั้งสองโครงการ จะมีค่ารังสีความร้อนระดับพื้นดินเท่ากับ 4.73 kW/m <sup>2</sup> ซึ่งค่ารังสีความร้อนอยู่ในระดับเกณฑ์มาตรฐานกำหนด คือ น้อยกว่า 6.3 kW/m <sup>2</sup> (อ้างอิงตาม DEP 80.45.10.10-GEN) | - ภายในพื้นที่โครงการ | - หากเกิดเหตุฉุกเฉินที่ต้องส่งก๊าซไปยังหอเผาของบริษัท ไทยพาราไซลีน จำกัด บริษัทฯ จะดำเนินการตามมาตรการที่กำหนดไว้ โดยควบคุมค่ารังสีความร้อนอยู่ในระดับเกณฑ์มาตรฐานกำหนด | - | รูปที่ 2-6 |

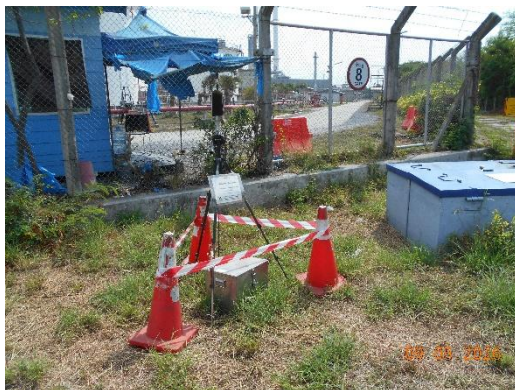
รูปที่ 2-7 การติดตามตรวจสอบระดับเสียงรบกวนโครงการด้านทิศตะวันตก

| องค์ประกอบด้าน<br>สิ่งแวดล้อม | มาตรการป้องกันและแก้ไข<br>ผลกระทบสิ่งแวดล้อม | บริเวณที่ดำเนินการ | ผลการปฏิบัติตามมาตรการฯ | ปัญหา อุปสรรค<br>ที่ไม่สามารถปฏิบัติตาม<br>มาตรการ และแนวทางแก้ไข | รูปที่/<br>เอกสารแนบ |
|---|---|---|---|---|---|
| 3. เสียง | (1) กำหนดให้ระดับเสียงที่บริเวณริมรั้วของโครงการ<br>ต้องมีระดับเสียงไม่เกิน 70 เดซิเบลเอ | - ภายในพื้นที่โครงการ | - บริษัทฯ ได้ดำเนินการติดตามตรวจสอบระดับ<br>เสียงริมรั้วของโครงการด้านทิศตะวันตก ปีละ<br>2 ครั้ง ซึ่งผลการติดตามตรวจสอบครั้งที่ 1<br>ประจำปี พ.ศ. 2569 ระหว่างวันที่ 6-13<br>พฤษภาคม พ.ศ. 2569 พบว่าระดับเสียงเฉลี่ย<br>24 ชั่วโมงมีค่าอยู่ในมาตรฐานที่กำหนด | - | รูปที่ 2-7 และ<br>ภาคผนวก ก3 |

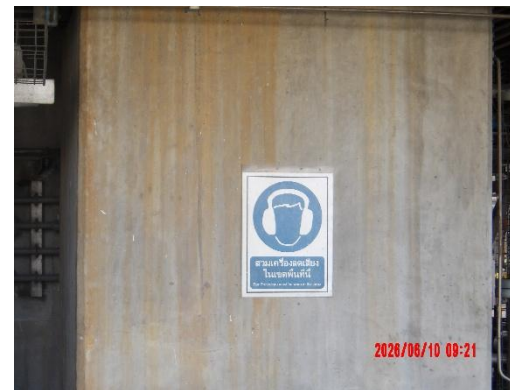
รูปที่ 2-8 ป้ายแจ้งเตือนเขตระดับเสียง

| องค์ประกอบด้าน<br>สิ่งแวดล้อม | มาตรการป้องกันและแก้ไข<br>ผลกระทบสิ่งแวดล้อม | บริเวณที่ดำเนินการ | ผลการปฏิบัติตามมาตรการฯ | ปัญหา อุปสรรค<br>ที่ไม่สามารถปฏิบัติตาม<br>มาตรการ และแนวทางแก้ไข | รูปที่/<br>เอกสารแนบ |
|---|---|---|---|---|---|
| | (2) คัดเลือกอุปกรณ์ และควบคุมระดับเสียงของ<br>เครื่องจักรอุปกรณ์ให้เป็นไปตามมาตรฐานทาง<br>วิศวกรรม โดยกำหนดระดับเสียงที่ระยะ 1 เมตร<br>จากอุปกรณ์หรือวัสดุดูดซับเสียง ไม่เกิน 85<br>เดซิเบลเอ | - ภายในพื้นที่โครงการ | - บริษัทฯ ได้พิจารณาเลือกเครื่องจักรที่มีระดับ<br>เสียงไม่เกิน 85 เดซิเบลเอ ที่ระยะห่าง 1 เมตร<br>จากเครื่องจักรหรือวัสดุดูดซับเสียง เพื่อควบคุม<br>ระดับเสียงในพื้นที่ทำงาน ทั้งนี้ บริษัทฯ<br>ได้ติดตั้งป้ายแจ้งเตือนเขตระดับเสียง เพื่อแจ้ง<br>เตือนให้ผู้เข้าพื้นที่สวมอุปกรณ์คุ้มครองความ<br>ปลอดภัยส่วนบุคคล รวมถึงมีการอบรมให้<br>ความรู้เกี่ยวกับระเบียบความปลอดภัยในการ<br>ทำงานให้กับพนักงานเป็นประจำ | - | รูปที่ 2-8 |

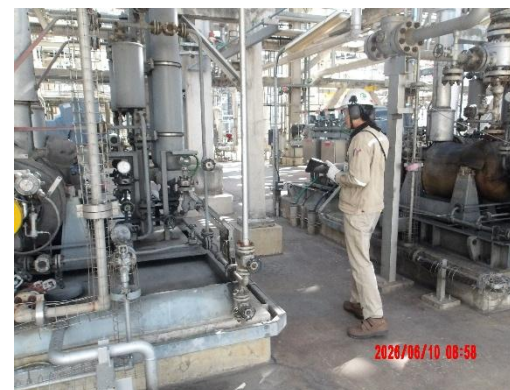
รูปที่ 2-12 พนักงานเดินตรวจสอบภายในพื้นที่กระบวนการผลิต

| องค์ประกอบด้าน<br>สิ่งแวดล้อม | มาตรการป้องกันและแก้ไข<br>ผลกระทบสิ่งแวดล้อม | บริเวณที่ดำเนินการ | ผลการปฏิบัติตามมาตรการฯ | ปัญหา อุปสรรค<br>ที่ไม่สามารถปฏิบัติตาม<br>มาตรการ และแนวทางแก้ไข | รูปที่/<br>เอกสารแนบ |
|---|---|---|---|---|---|
| | (3) กำหนดให้มีการตรวจสอบและบำรุงรักษาเชิง<br>ป้องกัน (Preventative Maintenance)<br>ตามแผนการตรวจสอบและบำรุงรักษาเชิง<br>ป้องกัน เพื่อลดเสียงดังที่อาจเกิดขึ้นจากการ<br>ทำงานของอุปกรณ์ | - ภายในพื้นที่โครงการ | - บริษัทฯ ได้จัดฝ่ายผลิตร่วมกับฝ่ายซ่อมบำรุง<br>ติดตามดูแลการเดินเครื่องจักรร่วมกันโดยตลอด<br>และเมื่อพบเสียงผิดปกติจะมีการแจ้งตรวจสอบ<br>และถ้าสงสัยจะแจ้งซ่อมบำรุงทันที | - | รูปที่ 2-12 และ<br>ภาคผนวก จ10 |

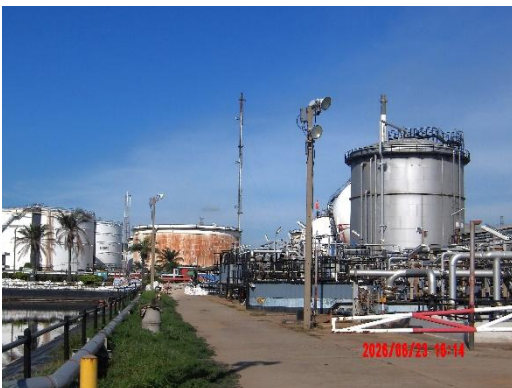
รูปที่ 2-15 โรงงานปรับคุณภาพน้ำเสียรวม  
ของบริษัท ไทยออยล์ จำกัด (มหาชน)

| องค์ประกอบด้านสิ่งแวดล้อม | มาตรการป้องกันและแก้ไขผลกระทบสิ่งแวดล้อม | บริเวณที่ดำเนินการ | ผลการปฏิบัติตามมาตรการฯ | ปัญหา อุปสรรคที่ไม่สามารถปฏิบัติตามมาตรการ และแนวทางแก้ไข | รูปที่/เอกสารแนบ |
|---|---|---|---|---|---|
| 4. คุณภาพน้ำ | (1) กำหนดให้มีการจัดการน้ำเสีย/น้ำทิ้งที่เกิดขึ้นจากการดำเนินงานภายในโครงการ ดังนี้<br>- รวบรวมน้ำทิ้งจากระบบหล่อเย็นปริมาณ 216 ลูกบาศก์เมตรต่อวัน ของโครงการลงสู่อุโมงค์น้ำทิ้ง (Retention Pond) และระบายออกสู่รางระบายน้ำสาธารณะต่อไป ทั้งนี้ให้มีการตรวจสอบคุณภาพน้ำทิ้งที่ออกจากระบบหล่อเย็นโดยพนักงานของโครงการสัปดาห์ละ 1 ครั้ง โดยมีพารามิเตอร์ตรวจวัด ได้แก่ ความเป็นกรด-ด่าง การนำไฟฟ้า คลอไรด์ และสังกะสี ก่อนที่จะระบายลงบ่อพักน้ำทิ้ง (Retention Pond) | - ภายในพื้นที่โครงการ | - บริษัทฯ ได้รวบรวมน้ำเสียจากกระบวนการผลิตตามที่มาตรการกำหนด โดยทำการตรวจสอบคุณภาพก่อนระบายไปยังโรงงานปรับปรุงคุณภาพน้ำเสียรวมของบริษัท ไทยออยล์ จำกัด (มหาชน) ดังแสดงรายละเอียดในบทที่ 5 | - | รูปที่ 2-15 และรูปที่ 2-17 |
