## การปฏิบัติตามมาตรการป้องกันและแก้ไขผลกระทบสิ่งแวดล้อม

### 2.1 ผลการปฏิบัติตามมาตรการป้องกันและแก้ไขผลกระทบสิ่งแวดล้อม

**ตารางที่ 2.2-1 ผลการปฏิบัติตามมาตรการป้องกันและแก้ไขผลกระทบสิ่งแวดล้อม (ระยะดำเนินการ) โครงการโรงไฟฟ้าเชื้อเพลิงชีวมวลในโรงงานน้ำตาล  
ของ บริษัท อุตสาหกรรมน้ำตาลอีสาน จำกัด ระหว่างเดือนมกราคม-มิถุนายน 2569**

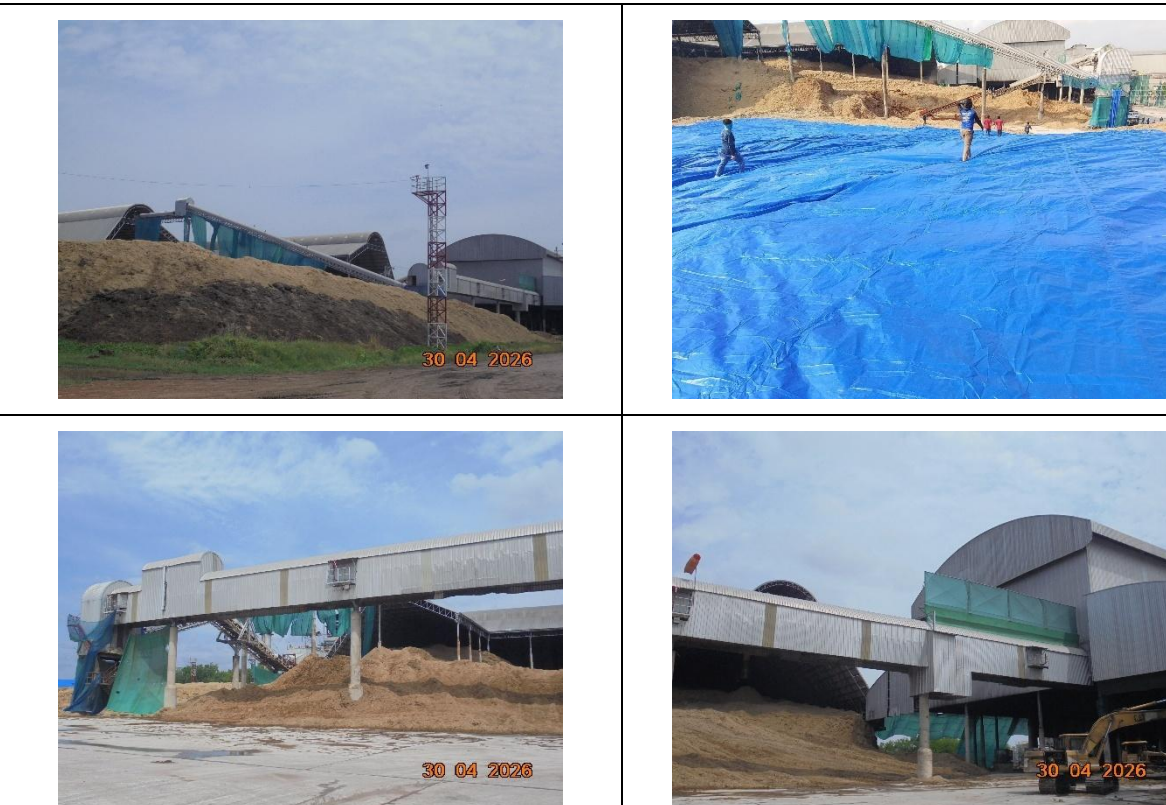
รูปที่ 1 กองขาน้อย

| มาตรการป้องกันและแก้ไขผลกระทบสิ่งแวดล้อม | สถานที่ดำเนินการ | ผลการปฏิบัติตามมาตรการฯ | ปัญหา อุปสรรคที่ไม่สามารถปฏิบัติตามมาตรการและแนวทางแก้ไข | หลักฐานและเอกสารอ้างอิง |
|---|---|---|---|---|
| <b>2. คุณภาพอากาศ</b><br><b>2.1 มาตรการป้องกันและแก้ไขผลกระทบการเก็บกองเชื้อเพลิงและนำเชื้อเพลิงไปใช้งาน</b><br>- กองชานอ้อยด้วยความสูงไม่เกิน 8 เมตร | - ลานกองชานอ้อย | - โครงการติดตั้งสัญลักษณ์บ่งชี้ความสูง เพื่อควบคุมความสูงของกองชานอ้อย ไม่ให้เกิน 8 เมตร | - | - รูปที่ 1 กองชานอ้อย<br>- รูปที่ 2 สัญลักษณ์บ่งชี้ความสูงกองชานอ้อย |

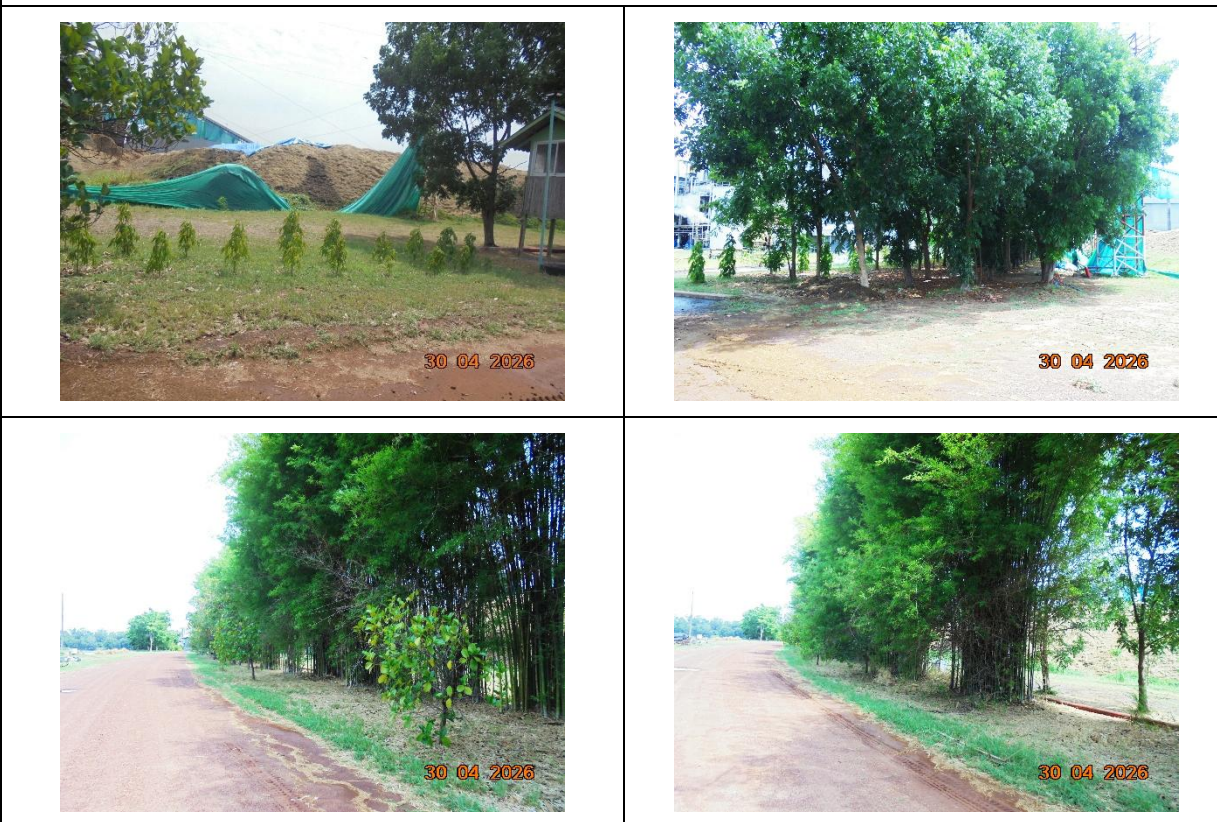
รูปที่ 3 การปลูกต้นไม้บริเวณลานกองขาน้อย (ต่อ)

| มาตรการป้องกันและแก้ไขผลกระทบสิ่งแวดล้อม | สถานที่ดำเนินการ | ผลการปฏิบัติตามมาตรการฯ | ปัญหา อุปสรรคที่ไม่สามารถปฏิบัติตามมาตรการและแนวทางแก้ไข | หลักฐานและเอกสารอ้างอิง |
|---|---|---|---|---|
| - จัดให้มีการปลูกต้นไม้ที่มีทรงพุ่มสูงไม่น้อยกว่า 12 เมตร โดยปลูกแบบสลับฟันปลา จำนวน 3 แถว ทางทิศตะวันตกเฉียงเหนือ ทิศตะวันตก และทิศใต้ของลานกองชานอ้อยเพื่อป้องกันและลดผลกระทบการฟุ้งกระจายของฝุ่นละออง | - ลานกองชานอ้อย | - โครงการดำเนินการปลูกต้นไม้ทรงพุ่มสูง ได้แก่ ต้นไผ่ ต้นคูณ โดยปลูกแบบสลับฟันปลา ทางทิศตะวันตกเฉียงเหนือ ทิศใต้ ทิศตะวันตก และทิศเหนือ ของลานกองชานอ้อย เพื่อป้องกันและลดผลกระทบการฟุ้งกระจายของฝุ่นละออง | - | - รูปที่ 3 การปลูกต้นไม้บริเวณลานกองชานอ้อย |

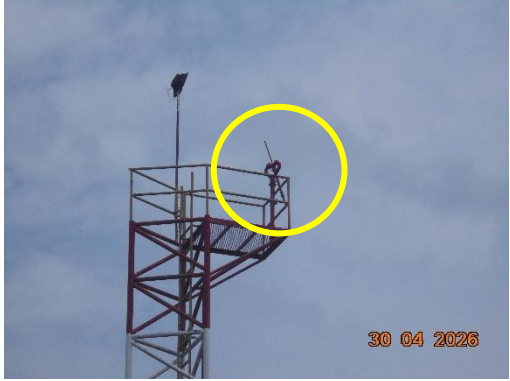
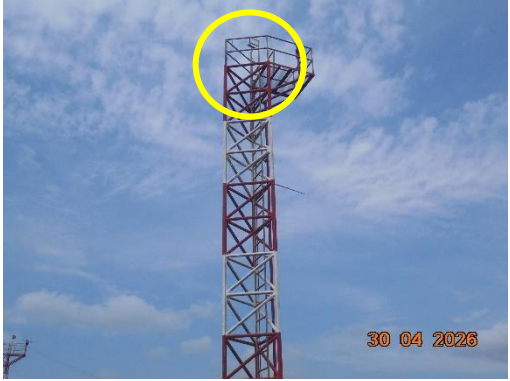
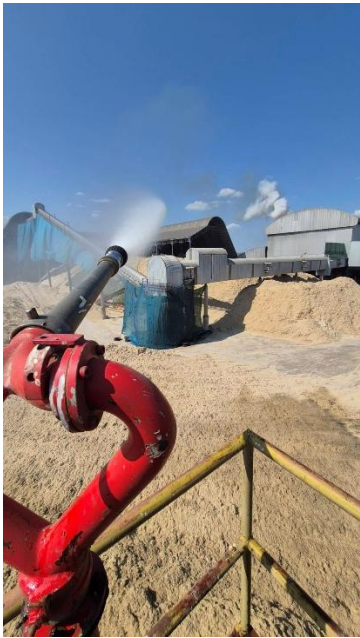
| <p>รูปที่ 5 ระบบฉีดพรมน้ำกองขานอ้อย</p> | |

| มาตรการป้องกันและแก้ไขผลกระทบสิ่งแวดล้อม | สถานที่ดำเนินการ | ผลการปฏิบัติตามมาตรการฯ | ปัญหา อุปสรรคที่ไม่สามารถปฏิบัติตามมาตรการและแนวทางแก้ไข | หลักฐานและเอกสารอ้างอิง |
|---|---|---|---|---|
| <b>2. คุณภาพอากาศ (ต่อ)</b><br><b>2.1 มาตรการป้องกันและแก้ไขผลกระทบการเก็บกองเชื้อเพลิงและนำเชื้อเพลิงไปใช้งาน (ต่อ)</b><br>- จัดให้มีระบบฉีดน้ำพรมกองลานกองชานอ้อยเพื่อลดการฟุ้งกระจายของฝุ่นละออง | - ลานกองชานอ้อย | - โครงการใช้ผ้าใบคลุมกองกากอ้อย และได้ติดตั้งระบบฉีดพรมน้ำรอบบริเวณลานกองชานอ้อย อีกทั้งจัดให้มีรถฉีดพรมน้ำบริเวณลานกองชานอ้อยและถนนโดยรอบความถี่ประเมินตามสภาพภูมิอากาศ เพื่อลดการฟุ้งกระจายของฝุ่นละออง | - | - รูปที่ 5 ระบบฉีดพรมน้ำกองชานอ้อย<br>- รูปที่ 6 รถฉีดพรมน้ำ |

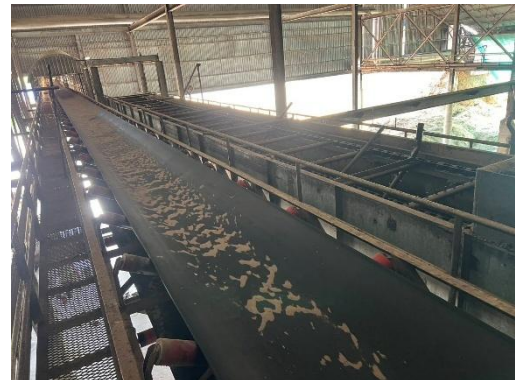
รูปที่ 8 สายพานลำเลียงขานอ้อย

| มาตรการป้องกันและแก้ไขผลกระทบสิ่งแวดล้อม | สถานที่ดำเนินการ | ผลการปฏิบัติตามมาตรการฯ | ปัญหา อุปสรรคที่ไม่สามารถปฏิบัติตามมาตรการและแนวทางแก้ไข | หลักฐานและเอกสารอ้างอิง |
|---|---|---|---|---|
| <b>2. คุณภาพอากาศ (ต่อ)</b><br><b>2.1 มาตรการป้องกันและแก้ไขผลกระทบการเก็บกองเชื้อเพลิงและนำเชื้อเพลิงไปใช้งาน (ต่อ)</b><br>- กำหนดให้สายพานลำเลียงขานอ้อยมีวัสดุปกคลุมโดยรอบอย่างมิดชิดเพื่อป้องกันการฟุ้งกระจายของฝุ่นละออง | - สายพานลำเลียงขานอ้อย | - โครงการจัดทำฝาท่อปิดมิดชิดบริเวณสายพานลำเลียงขานอ้อยรวมทั้งติดตั้งหัวฉีดน้ำ เพื่อป้องกันการฟุ้งกระจายของฝุ่นละออง | - | - รูปที่ 8 สายพานลำเลียงขานอ้อย<br>- รูปที่ 9 ฝาท่อและหัวฉีดน้ำบริเวณสายพานลำเลียงขานอ้อย |

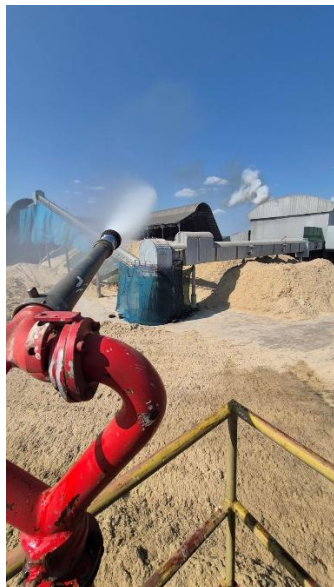
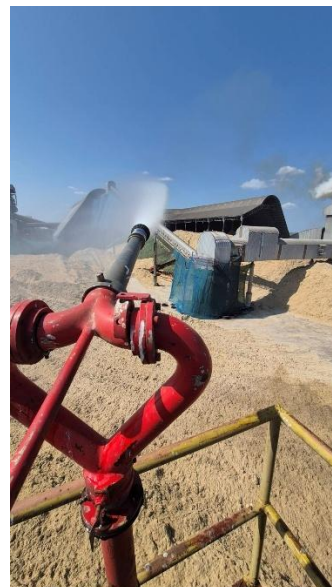
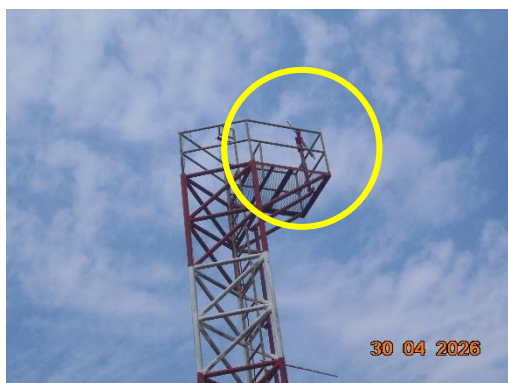
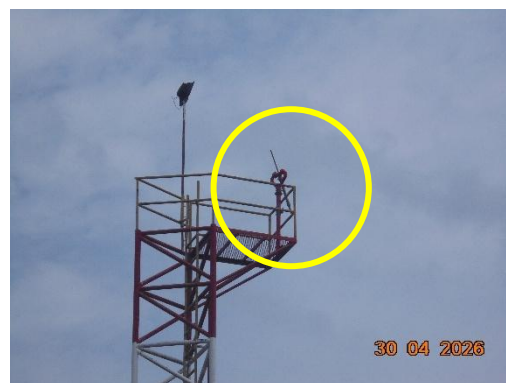
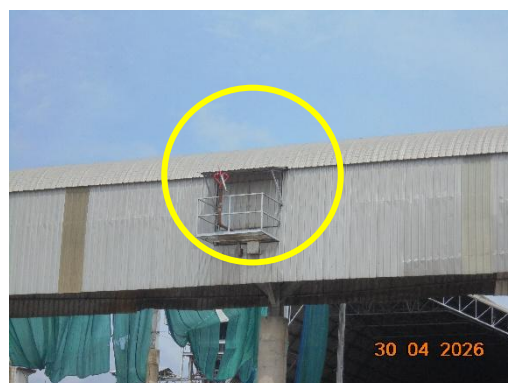
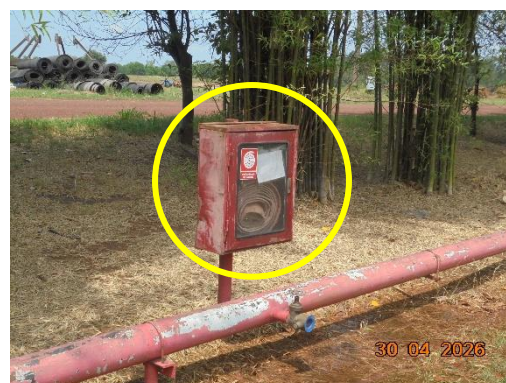
รูปที่ 10 ระบบป้องกันอัคคีภัยรอบลานกองชานอ้อย

| มาตรการป้องกันและแก้ไขผลกระทบสิ่งแวดล้อม | สถานที่ดำเนินการ | ผลการปฏิบัติตามมาตรการฯ | ปัญหา อุปสรรคที่ไม่สามารถปฏิบัติตามมาตรการและแนวทางแก้ไข | หลักฐานและเอกสารอ้างอิง |
|---|---|---|---|---|
| - จัดให้มี Hydrant และสายฉีดน้ำดับเพลิงรอบลานกองขานอ้อยโดยอ้างอิงการออกแบบและติดตั้งตามมาตรฐานของ National Fire Protection Association (NFPA) | - ลานกองขานอ้อย | - โครงการดำเนินการติดตั้งระบบป้องกันอัคคีภัยบริเวณรอบลานกองขานอ้อย เช่น หอน้ำดับเพลิงติดตั้งหัว Hydrant และสายฉีดน้ำดับเพลิงตามมาตรฐานของ NFPA | - | - รูปที่ 10 ระบบป้องกันอัคคีภัยรอบลานกองขานอ้อย |

| มาตรการป้องกันและแก้ไขผลกระทบสิ่งแวดล้อม | สถานที่ดำเนินการ | ผลการปฏิบัติตามมาตรการฯ | ปัญหา อุปสรรคที่ไม่สามารถปฏิบัติตามมาตรการและแนวทางแก้ไข | หลักฐานและเอกสารอ้างอิง |
|---|---|---|---|---|
| <b>2. คุณภาพอากาศ (ต่อ)</b><br><b>2.1 มาตรการป้องกันและแก้ไขผลกระทบการเก็บกองเชื้อเพลิงและนำเชื้อเพลิงไปใช้งาน (ต่อ)</b><br>- จัดให้มีหอน้ำดับเพลิงรอบลานกองขานอ้อย | - ลานกองขานอ้อย | - โครงการมีระบบป้องกันอัคคีภัยและหอน้ำดับเพลิงโดยรอบลานกองขานอ้อย | - | - รูปที่ 10 ระบบป้องกันอัคคีภัยรอบลานกองขานอ้อย |

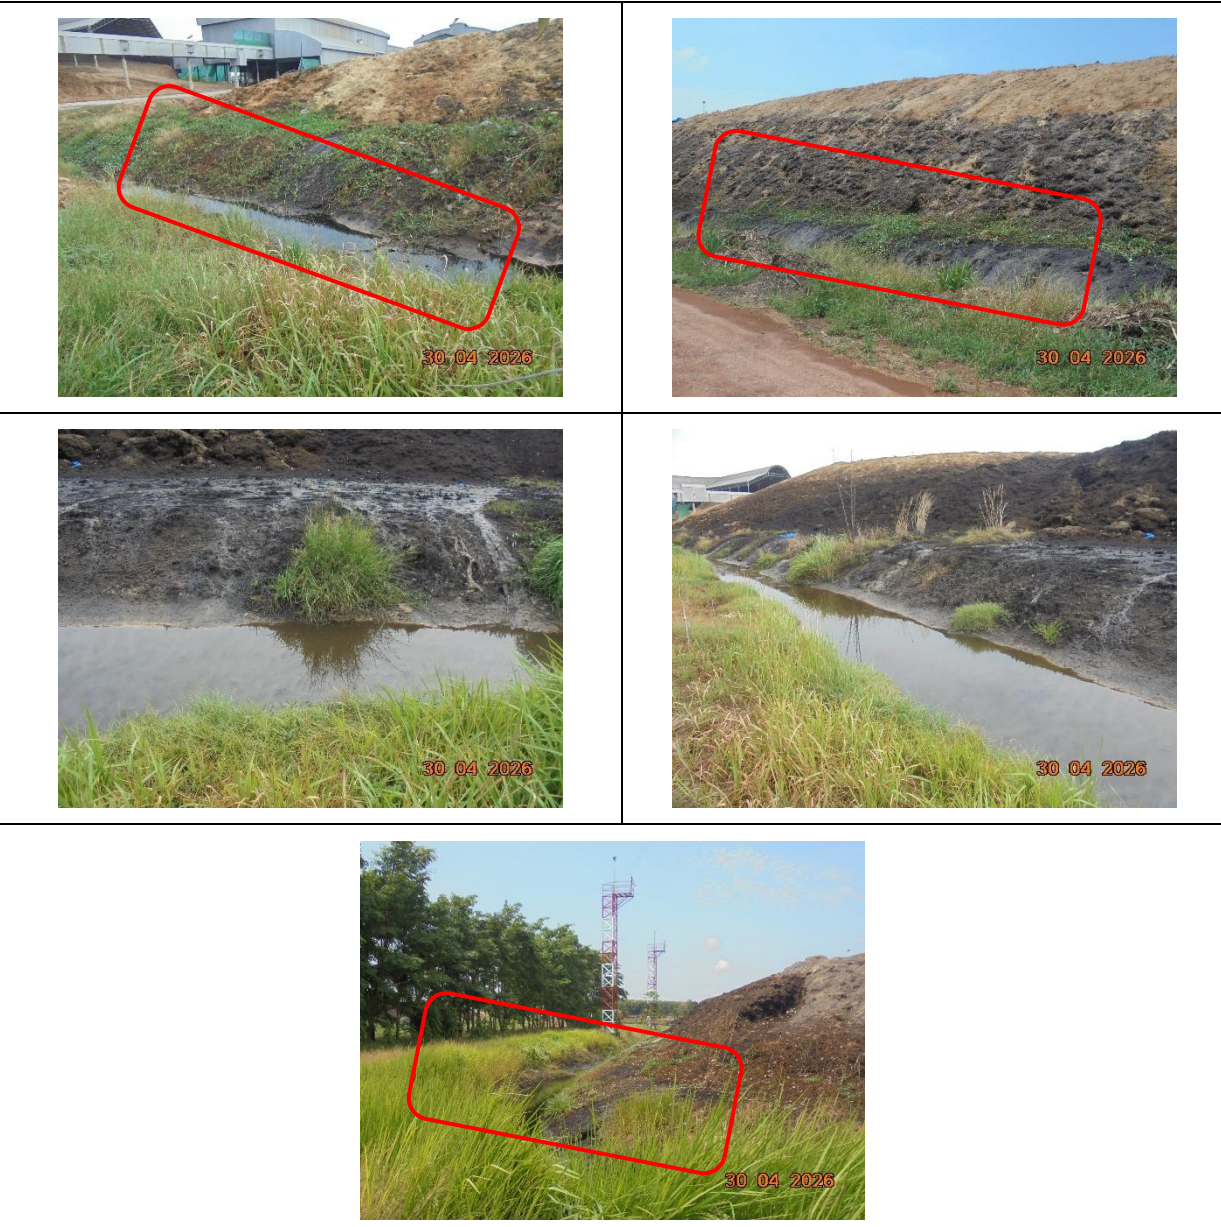
รูปที่ 11 รางระบายน้ำรอบลานกองขานอ้อย

| มาตรการป้องกันและแก้ไขผลกระทบสิ่งแวดล้อม | สถานที่ดำเนินการ | ผลการปฏิบัติตามมาตรการฯ | ปัญหา อุปสรรคที่ไม่สามารถปฏิบัติตามมาตรการและแนวทางแก้ไข | หลักฐานและเอกสารอ้างอิง |
|---|---|---|---|---|
| - จัดให้มีรางระบายน้ำล้อมรอบลานกองขานอ้อยเพื่อรองรับน้ำฝนและรวบรวมเข้าบ่อตกตะกอนก่อนหมุนเวียนไปฉีดพรมที่ลานกองขานอ้อยปริมาณน้ำฝนส่วนเกินจะถูกสูบลไปยังบ่อบำบัดน้ำเสียของโครงการต่อไป | - ลานกองขานอ้อย | - โครงการมีรางระบายน้ำล้อมรอบลานกองขานอ้อยเพื่อรองรับน้ำฝนและรวบรวมเข้าบ่อตกตะกอนก่อนหมุนเวียนไปฉีดพรมที่ลานกองขานอ้อย สำหรับน้ำฝนส่วนเกินจะสูบลไปยังบ่อบำบัดน้ำเสียของโครงการ | - | - รูปที่ 11 รางระบายน้ำรอบลานกองขานอ้อย<br>- รูปที่ 12 บ่อตกตะกอน<br>- รูปที่ 13 บ่อบำบัดน้ำเสีย |

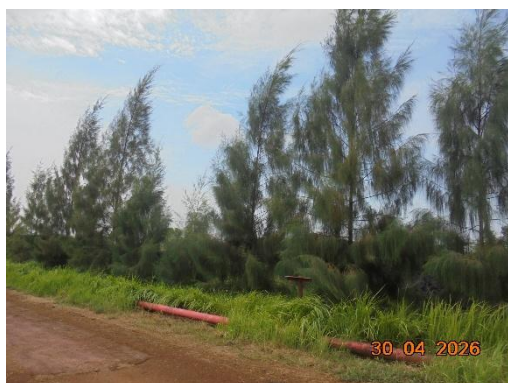
รูปที่ 16 ต้นไม้ทรงพุ่มสูงบริเวณบ่อเถ้า

| มาตรการป้องกันและแก้ไขผลกระทบสิ่งแวดล้อม | สถานที่ดำเนินการ | ผลการปฏิบัติตามมาตรการฯ | ปัญหา อุปสรรคที่ไม่สามารถปฏิบัติตามมาตรการและแนวทางแก้ไข | หลักฐานและเอกสารอ้างอิง |
|---|---|---|---|---|
| <b>2. คุณภาพอากาศ (ต่อ)</b><br><b>2.3 มาตรการป้องกันและแก้ไขการฟุ้งกระจายของเถ้า</b><br>- จัดให้มีการปลูกต้นไม้ที่มีทรงพุ่มสูงทางทิศตะวันตกและทิศใต้ของบ่อเถ้าเพื่อป้องกันและลดผลกระทบการฟุ้งกระจายของฝุ่นละออง | - บ่อเถ้า | - โครงการมีการดำเนินการปลูกต้นไม้ทรงพุ่มสูงทางทิศตะวันตกและทิศใต้ของบ่อเถ้า เพื่อป้องกันและลดผลกระทบการฟุ้งกระจายของฝุ่นละออง | - | - รูปที่ 16 ต้นไม้ทรงพุ่มสูงบริเวณบ่อเถ้า<br>- รูปที่ 17 บ่อเถ้า |

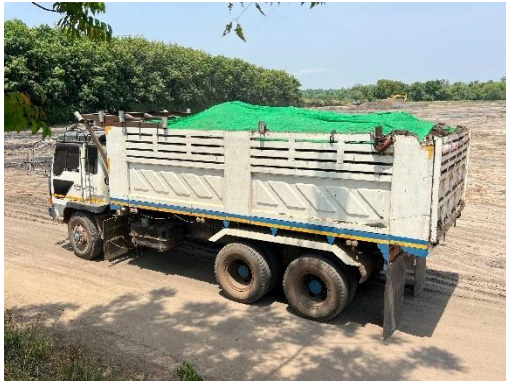
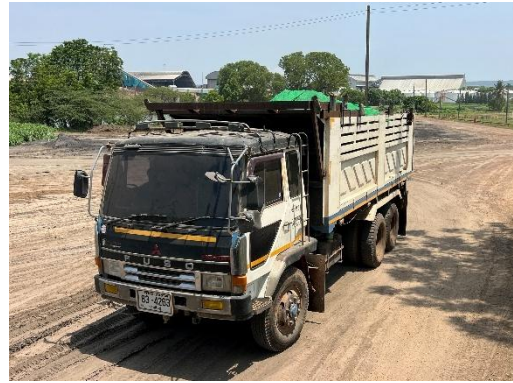
| มาตรการป้องกันและแก้ไขผลกระทบสิ่งแวดล้อม | สถานที่ดำเนินการ | ผลการปฏิบัติตามมาตรการฯ | ปัญหา อุปสรรคที่ไม่สามารถปฏิบัติตามมาตรการและแนวทางแก้ไข | หลักฐานและเอกสารอ้างอิง |
|---|---|---|---|---|
| - รถบรรทุกกากของเสียโดยเฉพาะซีเมนต์ต้องมีสิ่งปกปิดเพื่อป้องกันการตกหล่นหรือการฟุ้งกระจายของฝุ่นละออง และต้องตรวจสอบสภาพความเรียบร้อยของรถก่อนออกนอกพื้นที่โครงการ | - รถบรรทุกกากของเสีย | - โครงการกำหนดให้รถบรรทุกซีเมนต์ผ้าใบปิดคลุม และพนักงานขับรถต้องตรวจสอบสภาพความเรียบร้อยของรถก่อนออกพื้นที่โครงการ เพื่อป้องกันการตกหล่นหรือฟุ้งกระจายของฝุ่นละออง | - | - รูปที่ 18 วัสดุปิดคลุมรถบรรทุก |

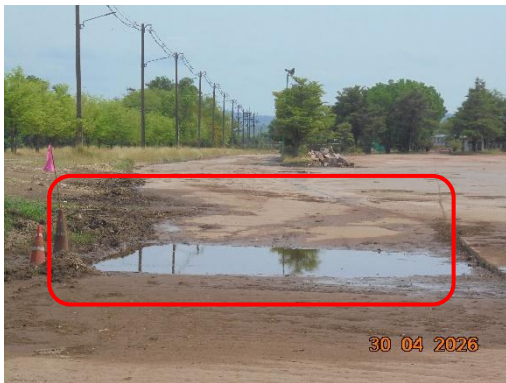
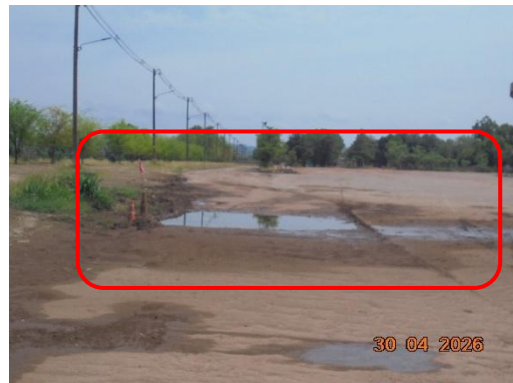
| มาตรการป้องกันและแก้ไขผลกระทบสิ่งแวดล้อม | สถานที่ดำเนินการ | ผลการปฏิบัติตามมาตรการฯ | ปัญหา อุปสรรคที่ไม่สามารถปฏิบัติตามมาตรการและแนวทางแก้ไข | หลักฐานและเอกสารอ้างอิง |
|---|---|---|---|---|
| - ต้องมีการล้างล้อรถบรรทุกซีเมนต์ก่อนออกนอกพื้นที่โครงการ | - รถบรรทุกซีเมนต์ | - โครงการจัดให้มีพื้นที่สำหรับล้างล้อรถบรรทุกซีเมนต์ก่อนออกนอกพื้นที่โครงการ | - | - รูปที่ 19 พื้นที่ล้างล้อรถบรรทุก |

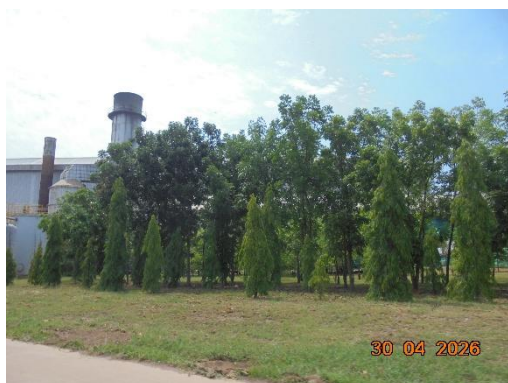
| มาตรการป้องกันและแก้ไขผลกระทบสิ่งแวดล้อม | สถานที่ดำเนินการ | ผลการปฏิบัติตามมาตรการฯ | ปัญหา อุปสรรคที่ไม่สามารถปฏิบัติตามมาตรการและแนวทางแก้ไข | หลักฐานและเอกสารอ้างอิง |
|---|---|---|---|---|
| <b>3. เสียง</b><br>- ปลุกไม้ยืนต้นริมรั้วโครงการฝั่งที่ติดกับชุมชน เพื่อใช้เป็นแนวป้องกันเสียงดังรบกวนชุมชนใกล้เคียง | - พื้นที่โครงการ | - โครงการดำเนินการปลูกต้นไม้ยืนต้น ได้แก่ ต้นยูคาลิปตัส ต้นขี้เหล็ก และต้นคูณ บริเวณริมรั้วโครงการด้านทิศตะวันตก ซึ่งติดกับชุมชนบ้านหนองแขง บริเวณบ้านพักพนักงานและบริเวณโดยรอบพื้นที่โครงการ เพื่อเป็นแนวป้องกันเสียงดังรบกวนชุมชนใกล้เคียง | - | - รูปที่ 20 การปลูกไม้ยืนต้นบริเวณริมรั้วโครงการ |

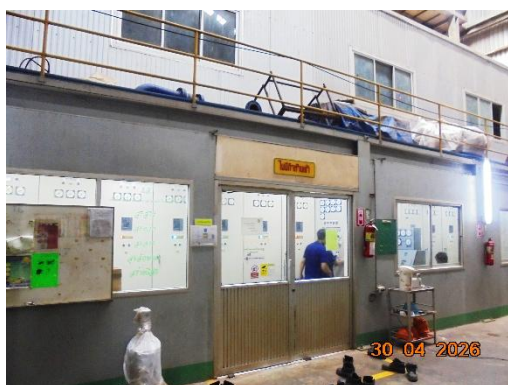
รูปที่ 21 ห้องควบคุม

| มาตรการป้องกันและแก้ไขผลกระทบสิ่งแวดล้อม | สถานที่ดำเนินการ | ผลการปฏิบัติตามมาตรการฯ | ปัญหา อุปสรรคที่ไม่สามารถปฏิบัติตามมาตรการและแนวทางแก้ไข | หลักฐานและเอกสารอ้างอิง |
|---|---|---|---|---|
| - จัดให้พนักงานทำงานในห้องควบคุมที่มีระบบปรับอากาศเพื่อหลีกเลี่ยงการสัมผัสเสียงโดยตรง | - พื้นที่โครงการ | - โครงการจัดให้มีห้องควบคุมการทำงาน ซึ่งมีระบบปรับอากาศเพื่อลดการสัมผัสเสียงจากเครื่องจักรในกระบวนการผลิต พร้อมทั้งติดตั้งป้ายเตือนพื้นที่ที่มีเสียงดังและกำชับให้พนักงานสวมใส่อุปกรณ์ป้องกันอันตรายส่วนบุคคลทุกครั้งที่ออกไปปฏิบัติงานบริเวณเครื่องจักร | - | - รูปที่ 21 ห้องควบคุม<br>- รูปที่ 22 พนักงานสวมใส่ อุปกรณ์ป้องกันอันตรายส่วนบุคคล |

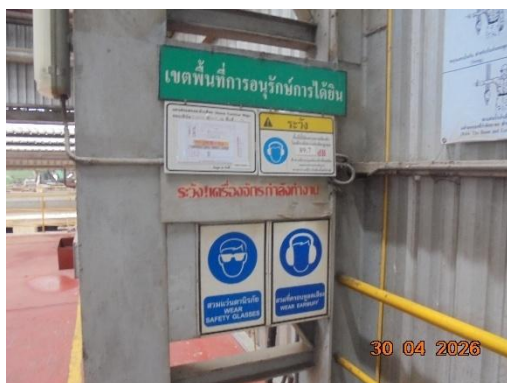
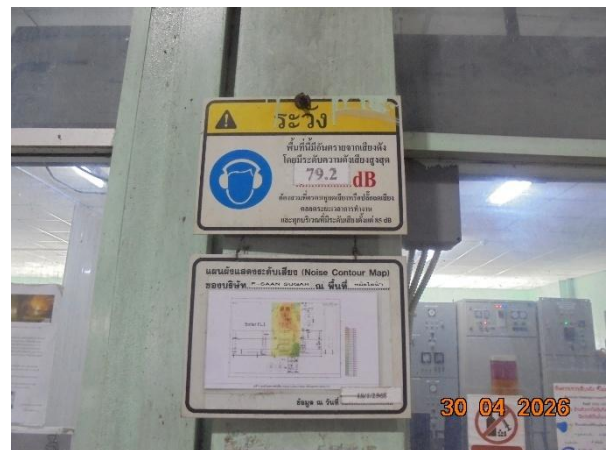
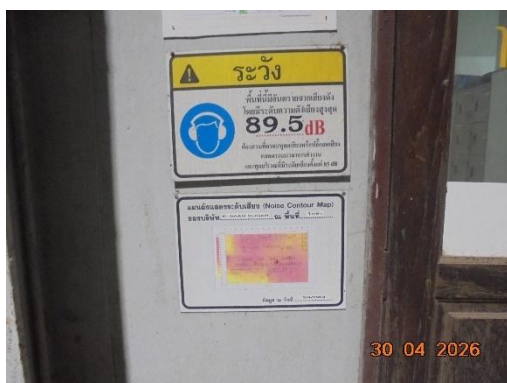
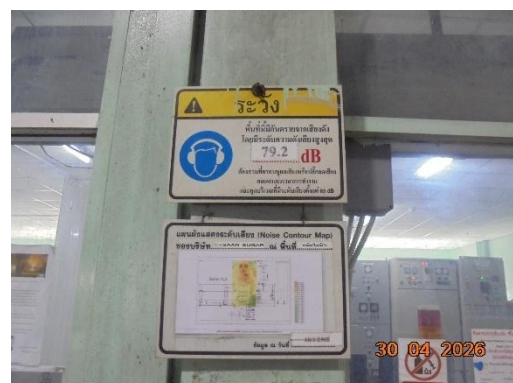
รูปที่ 23 ป้ายเตือนพื้นที่ที่มีเสียงดัง และการสวมใส่อุปกรณ์ป้องกันอันตรายส่วนบุคคล

| มาตรการป้องกันและแก้ไขผลกระทบสิ่งแวดล้อม | สถานที่ดำเนินการ | ผลการปฏิบัติตามมาตรการฯ | ปัญหา อุปสรรคที่ไม่สามารถปฏิบัติตามมาตรการและแนวทางแก้ไข | หลักฐานและเอกสารอ้างอิง |
|---|---|---|---|---|
| <b>3. เสียง (ต่อ)</b><br>- จัดทำสัญลักษณ์หรือป้ายเตือนในบริเวณที่มีระดับเสียงดังเกิน 85 เดซิเบล เอ | - พื้นที่โครงการ | - โครงการจัดทำ Noise Contour Map และโครงการอนุรักษ์การได้ยินเพื่อกำหนดเขตการสวมใส่อุปกรณ์ลดเสียงและติดตั้งป้ายเตือนระดับเสียงบริเวณที่มีเสียงดังเกิน 85 เดซิเบล (เอ) ให้สวมใส่อุปกรณ์ PPE ในบริเวณพื้นที่ที่มีระดับเสียงดัง | - | - ภาคผนวก 6ข<br>- ภาคผนวก 7ข<br>- รูปที่ 23 ป้ายเตือนพื้นที่ที่มีเสียงดังและการสวมใส่อุปกรณ์ป้องกันอันตรายส่วนบุคคล |

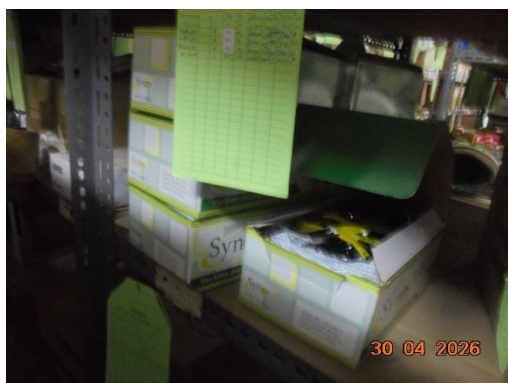
| มาตรการป้องกันและแก้ไขผลกระทบสิ่งแวดล้อม | สถานที่ดำเนินการ | ผลการปฏิบัติตามมาตรการฯ | ปัญหา อุปสรรคที่ไม่สามารถปฏิบัติตามมาตรการและแนวทางแก้ไข | หลักฐานและเอกสารอ้างอิง |
|---|---|---|---|---|
| - จัดให้มีอุปกรณ์ป้องกันเสียงส่วนบุคคล อาทิ Ear plug หรือ Ear muff สำหรับพนักงานปฏิบัติงานหรือผู้ที่เข้าไปในบริเวณที่มีโอกาสได้รับเสียงเกินกว่า 85 เดซิเบล เอ และมีอุปกรณ์ดังกล่าวสำรองไว้อย่างเพียงพอ | - พื้นที่โครงการ | - โครงการจัดเตรียมอุปกรณ์ป้องกันอันตรายส่วนบุคคลให้กับพนักงานตามความเหมาะสมกับลักษณะการทำงานอย่างเพียงพอ เช่น ที่อุดหู ที่ครอบหู ซึ่งสามารถเบิกทดแทนได้ตลอดเวลากรณีเกิดการชำรุดเสียหาย รวมทั้งติดตั้งป้ายเตือนบริเวณที่มีเสียงดังและป้ายเตือนการสวมใส่อุปกรณ์ป้องกันเสียงดัง | - | - รูปที่ 23 ป้ายเตือนพื้นที่ที่มีเสียงดังและการสวมใส่อุปกรณ์ป้องกันอันตรายส่วนบุคคล<br>- รูปที่ 24 อุปกรณ์ป้องกันอันตรายส่วนบุคคล |
