## บทที่ 2

### การปฏิบัติตามมาตรการป้องกันและแก้ไขผลกระทบสิ่งแวดล้อม

#### 2.1 การติดตามตรวจสอบผลการปฏิบัติตามมาตรการป้องกันและแก้ไขผลกระทบสิ่งแวดล้อม

**ตารางที่ 2.2-1** ผลการปฏิบัติตามมาตรการป้องกันและแก้ไขผลกระทบสิ่งแวดล้อม (ระยะดำเนินการ) โครงการโรงไฟฟ้าเชื้อเพลิงชีวมวลขนาด 12 เมกะวัตต์  
ของ บริษัท อีสานไบโอเพาเวอร์ จำกัด ระหว่างเดือนมกราคม-มิถุนายน 2569

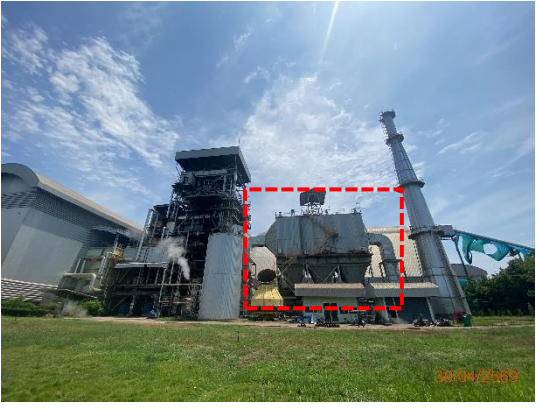
| มาตรการป้องกันและแก้ไขผลกระทบสิ่งแวดล้อม | สถานที่ดำเนินการ | ผลการปฏิบัติตามมาตรการฯ | ปัญหา อุปสรรค<br>ที่ไม่สามารถ<br>ปฏิบัติตามมาตรการ<br>และแนวทางแก้ไข | หลักฐานและ<br>เอกสารอ้างอิง |
|---|---|---|---|---|
| <b>2. คุณภาพอากาศ</b><br>(1) จัดให้หม้อไอน้ำมีระบบดักฝุ่นเพื่อควบคุมปริมาณ<br>ฝุ่นละอองรวมให้อยู่ในเกณฑ์มาตรฐาน โดยโครงการ<br>มีการติดตั้งเครื่องดักฝุ่นแบบมัลติไซโคลน และ<br>เครื่องดักฝุ่นแบบ ESP) | - พื้นที่โครงการ | - โครงการได้ติดตั้งระบบดักฝุ่นแบบมัลติไซโคลน<br>และระบบดักฝุ่นแบบ Electrostatic Precipitator (ESP)<br>ในการดักจับฝุ่นละอองจากการเผาไหม้ของหม้อไอน้ำ<br>ตามมาตรการกำหนด | - | - รูปที่ 1 ระบบดักฝุ่น<br>แบบ ESP<br>- รูปที่ 2 ระบบดักฝุ่น<br>แบบมัลติไซโคลน |

| <p>รูปที่ 1 ระบบดักฝุ่นแบบ ESP</p> | <p>รูปที่ 2 ระบบดักฝุ่นแบบมัลติไซโคลน</p> |

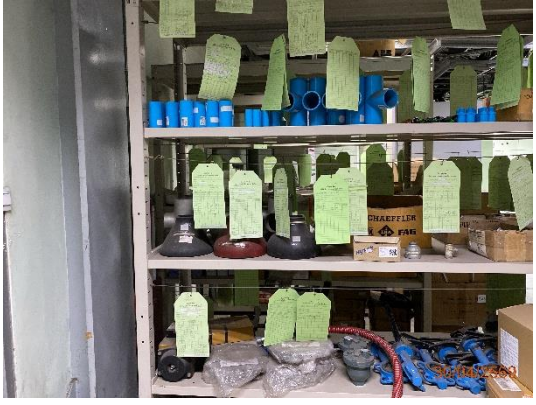
| มาตรการป้องกันและแก้ไขผลกระทบสิ่งแวดล้อม | สถานที่ดำเนินการ | ผลการปฏิบัติตามมาตรการฯ | ปัญหา อุปสรรค<br>ที่ไม่สามารถ<br>ปฏิบัติตามมาตรการ<br>และแนวทางแก้ไข | หลักฐานและ<br>เอกสารอ้างอิง |
|---|---|---|---|---|
| (5) จัดเตรียมอุปกรณ์และอะไหล่สำรองของระบบบำบัดมลพิษทางอากาศให้มีจำนวนเพียงพอ เพื่อนำมาใช้ในการแก้ไข ซ่อมแซม เมื่อระบบควบคุมมลพิษทางอากาศขัดข้องได้ทันที | - ระบบรวบรวมและบำบัดมลพิษทางอากาศ | - โครงการจัดเตรียมอุปกรณ์และอะไหล่สำรองของระบบบำบัดมลพิษทางอากาศ เพื่อให้สามารถซ่อมแซมและแก้ไขได้ทันที เมื่อตรวจพบว่าระบบบำบัดมลพิษทางอากาศขัดข้อง | - | - รูปที่ 3 พื้นที่จัดเก็บอุปกรณ์ และอะไหล่สำรอง |

| <p>รูปที่ 3 พื้นที่จัดเก็บอุปกรณ์และอะไหล่สำรอง</p> | <p>รูปที่ 4 ระบบสายพานลำเลียง</p> |

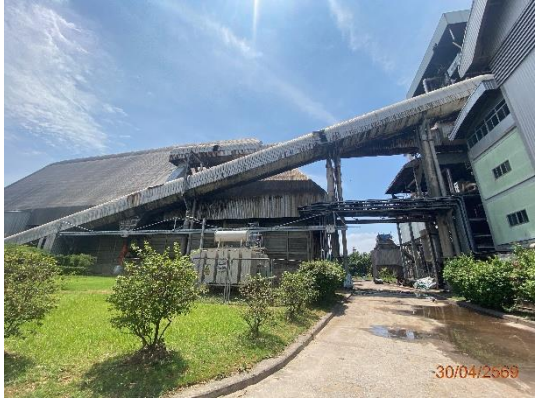
| มาตรการป้องกันและแก้ไขผลกระทบสิ่งแวดล้อม | สถานที่ดำเนินการ | ผลการปฏิบัติตามมาตรการฯ | ปัญหา อุปสรรค<br>ที่ไม่สามารถ<br>ปฏิบัติตามมาตรการ<br>และแนวทางแก้ไข | หลักฐานและ<br>เอกสารอ้างอิง |
|---|---|---|---|---|
| <b>2. คุณภาพอากาศ (ต่อ)</b><br>(9) การป้องกันการฟุ้งกระจายของการลำเลียงเชื้อเพลิง<br>กากอ้อยมาใช้งาน<br>1) ดูแลระบบสายพานลำเลียงให้เป็นระบบปิด<br>เพื่อป้องกันการฟุ้งกระจายของฝุ่น | - ระบบลำเลียง<br>เชื้อเพลิงกาก<br>อ้อย | - โครงการทำการติดตั้งฝาคกรอบสายพานลำเลียงขานอ้อย อย่างมิดชิด<br>เพื่อป้องกันการฟุ้งกระจายของฝุ่นละออง | - | - รูปที่ 4 ระบบสายพาน<br>ลำเลียง |
| 2) กรณีที่ระบบสายพานชำรุดต้องดำเนินการ<br>ปรับปรุงแก้ไขโดยเร็ว | - | - โครงการจัดให้พนักงานทำการตรวจสอบระบบสายพานลำเลียง<br>เป็นประจำทุกวัน โดยในระหว่างเดือนมกราคม-มิถุนายน 2569<br>ไม่พบการชำรุดของสายพานลำเลียง | - | - ภาพผนวก 4ข |

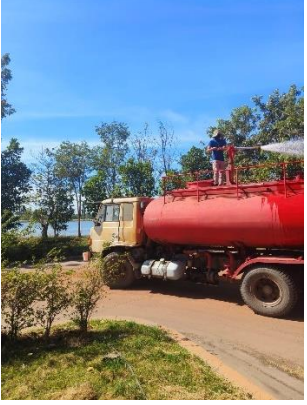
| มาตรการป้องกันและแก้ไขผลกระทบสิ่งแวดล้อม | สถานที่ดำเนินการ | ผลการปฏิบัติตามมาตรการฯ | ปัญหา อุปสรรค<br>ที่ไม่สามารถ<br>ปฏิบัติตามมาตรการ<br>และแนวทางแก้ไข | หลักฐานและ<br>เอกสารอ้างอิง |
|---|---|---|---|---|
| 4) ประสานงานกับโรงงานน้ำตาลในการควบคุม<br>การฟุ้งกระจายของฝุ่นจากลานกองและระบบ<br>ลำเลียงเชื้อเพลิงกากอ้อย แจ้งโครงการน้ำตาล<br>ในการควบคุม | - | - โครงการมีการประสานงานกับโรงงานน้ำตาลในการตรวจสอบ<br>ระบบลำเลียงเชื้อเพลิงและการควบคุมการฟุ้งกระจายของ<br>ฝุ่นละอองจากลานกองเก็บเชื้อเพลิง โดยมีการฉีดพรมลานกอง<br>ขานอ้อยและถนนโดยรอบพื้นที่โครงการ และมีการตรวจสอบ<br>และปรับปรุงตาดำหากมีการชำรุดก่อนเข้าฤดูหีบอ้อยเพื่อดัก<br>เชื้อเพลิงและชะลอความเร็วลมที่พัดผ่านกองเก็บเชื้อเพลิง | - | - รูปที่ 6 รถฉีดพรมน้ำ |

| <p>รูปที่ 5 พนักงานทำความสะอาดถนน</p> | <p>รูปที่ 6 รถฉีดพรมน้ำ</p> |

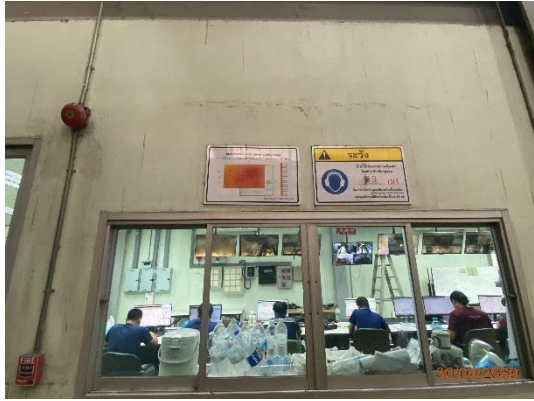
| มาตรการป้องกันและแก้ไขผลกระทบสิ่งแวดล้อม | สถานที่ดำเนินการ | ผลการปฏิบัติตามมาตรการฯ | ปัญหา อุปสรรค<br>ที่ไม่สามารถ<br>ปฏิบัติตามมาตรการ<br>และแนวทางแก้ไข | หลักฐานและ<br>เอกสารอ้างอิง |
|---|---|---|---|---|
| (5) กำหนดให้มีเขตระดับเสียงที่ต้องสวมใส่อุปกรณ์ป้องกัน<br>เสียงรอบพื้นที่ต่อเครื่องจักรที่มีเสียงดัง เกินกว่า 85<br>เดซิเบลเอ | - พื้นที่โครงการ | - โครงการมีการกำหนดเขตระดับเสียงดังและ<br>ติดป้ายเตือนบริเวณพื้นที่ที่มีความเสี่ยง รวมทั้ง<br>เคร่งครัดให้พนักงานทุกคนต้องสวมใส่อุปกรณ์ป้องกัน<br>อันตรายส่วนบุคคล (PPE) ทุกครั้งขณะปฏิบัติงาน | - | - รูปที่ 8 ป้ายเตือนบริเวณ<br>พื้นที่ที่มีเสียงดัง |

| มาตรการป้องกันและแก้ไขผลกระทบสิ่งแวดล้อม | สถานที่ดำเนินการ | ผลการปฏิบัติตามมาตรการฯ | ปัญหา อุปสรรค<br>ที่ไม่สามารถ<br>ปฏิบัติตามมาตรการ<br>และแนวทางแก้ไข | หลักฐานและ<br>เอกสารอ้างอิง |
|---|---|---|---|---|
| จัดทำสัญลักษณ์หรือป้ายเตือนในบริเวณที่มีระดับเสียงดังเกิน 85 เดซิเบลเอ | พื้นที่โครงการ | - โครงการได้จัดทำป้ายสัญลักษณ์เตือนให้ผู้ปฏิบัติงานสวมใส่อุปกรณ์ป้องกันเสียงดังในบริเวณที่มีระดับเสียงดังเกิน 85 เดซิเบลเอ พร้อมทั้งกำชับให้พนักงานสวมใส่อุปกรณ์ป้องกันเสียงดังทุกครั้งในขณะปฏิบัติงาน | - | - รูปที่ 8 ป้ายเตือนบริเวณพื้นที่ที่มีเสียงดัง |

| <p>รูปที่ 7 อุปกรณ์ป้องกันเสียงจากแหล่งกำเนิด</p> | <p>รูปที่ 8 ป้ายเตือนบริเวณพื้นที่ที่มีเสียงดัง</p> |

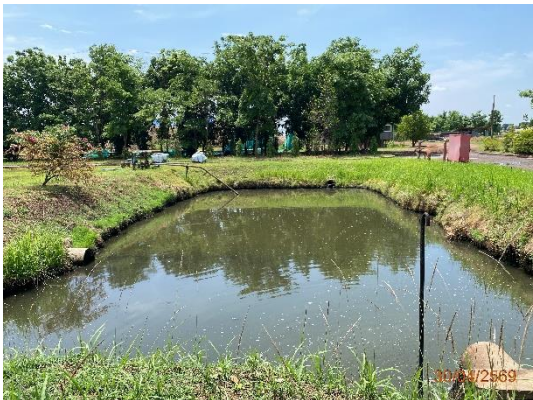
| มาตรการป้องกันและแก้ไขผลกระทบสิ่งแวดล้อม | สถานที่ดำเนินการ | ผลการปฏิบัติตามมาตรการฯ | ปัญหา อุปสรรค<br>ที่ไม่สามารถ<br>ปฏิบัติตามมาตรการ<br>และแนวทางแก้ไข | หลักฐานและ<br>เอกสารอ้างอิง |
|---|---|---|---|---|
| <b>4. คุณภาพน้ำ</b><br>(1) รวบรวมน้ำเสียจากกระบวนการผลิตและระบบเสริมการผลิต ปริมาณ 104.9-253.2 ลูกบาศก์เมตร/วัน เข้าสู่บ่อพักน้ำทิ้ง (Holding Pond) ขนาด 500 ลูกบาศก์เมตร เพื่อนำมาใช้ประโยชน์ ในระบบลำเลียงซีเมนต์และใช้รดน้ำต้นไม้ในพื้นที่สีเขียวของโครงการ และโรงงานน้ำตาล โดยไม่มีการระบายออกสู่แหล่งน้ำภายนอก | - พื้นที่โครงการ | - โครงการมีการรวบรวมน้ำเสียจากกระบวนการผลิตและระบบเสริมการผลิตเข้าสู่บ่อพักน้ำทิ้ง (Holding Pond) ขนาด 500 ลูกบาศก์เมตร และนำกลับมาใช้ประโยชน์ ในการใช้รดน้ำต้นไม้บริเวณพื้นที่สีเขียวภายในโครงการ โดยไม่มีการระบายออกสู่แหล่งน้ำภายนอก | - | - รูปที่ 11 บ่อพักน้ำทิ้ง Holding Pond<br>- รูปที่ 12 การนำน้ำทิ้งกลับไปใช้ประโยชน์ |

| <p>รูปที่ 11 บ่อพักน้ำทิ้ง Holding pond</p> | <p>รูปที่ 12 การนำน้ำทิ้งกลับไปใช้ประโยชน์</p> |

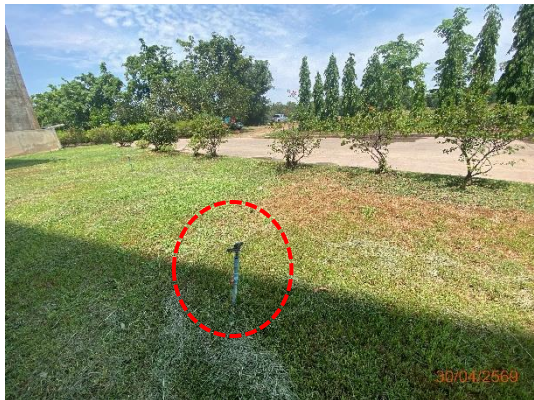
| มาตรการป้องกันและแก้ไขผลกระทบสิ่งแวดล้อม | สถานที่ดำเนินการ | ผลการปฏิบัติตามมาตรการฯ | ปัญหา อุปสรรค<br>ที่ไม่สามารถ<br>ปฏิบัติตามมาตรการ<br>และแนวทางแก้ไข | หลักฐานและ<br>เอกสารอ้างอิง |
|---|---|---|---|---|
| (4) ควบคุมคุณภาพน้ำทิ้งจากการบำบัดให้ได้ตามค่ามาตรฐานน้ำทิ้งจากโรงงานอุตสาหกรรม และน้ำทิ้งที่ผ่านการบำบัดแล้วกลับมาใช้ประโยชน์มากที่สุดโดยไม่มีการระบายทิ้งสู่แหล่งน้ำสาธารณะ | - พื้นที่โครงการ | - โครงการได้ทำการตรวจวัดคุณภาพน้ำทิ้งจากการบำบัดเป็นประจำทุกเดือน โดยผลการตรวจวัดมีค่าอยู่ในเกณฑ์มาตรฐานกำหนด และนำน้ำทิ้งที่ผ่านการบำบัดแล้วไปใช้รดน้ำบริเวณพื้นที่สีเขียวของโครงการ โดยไม่มีการระบายน้ำทิ้งลงสู่แหล่งน้ำสาธารณะ | - | - รูปที่ 12 การนำน้ำทิ้งกลับไปใช้ประโยชน์ |

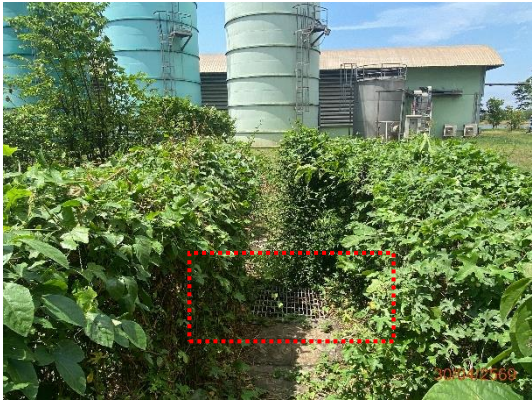
| มาตรการป้องกันและแก้ไขผลกระทบสิ่งแวดล้อม | สถานที่ดำเนินการ | ผลการปฏิบัติตามมาตรการฯ | ปัญหา อุปสรรค<br>ที่ไม่สามารถ<br>ปฏิบัติตามมาตรการ<br>และแนวทางแก้ไข | หลักฐานและ<br>เอกสารอ้างอิง |
|---|---|---|---|---|
| (2) น้ำเสียที่เกิดขึ้นจากการอุปโภค-บริโภคของพนักงาน 1.8 ลูกบาศก์เมตร/วัน โครงการได้จัดเตรียมระบบบำบัดน้ำเสียสำเร็จรูปไว้บำบัดเบื้องต้นก่อนรวบรวมเข้าสู่บ่อ Grease Tap ขนาด 10 ลูกบาศก์เมตร ก่อนนำกลับมาใช้รดน้ำต้นไม้ของโครงการ | - พื้นที่โครงการ | - โครงการจัดให้มีระบบบำบัดน้ำเสียสำเร็จรูปก่อนรวบรวมน้ำทิ้งเข้าสู่บ่อ Grease Tap ขนาด 10 ลูกบาศก์เมตร และนำน้ำทิ้งจากการบำบัดแล้วนำกลับไปใช้รดน้ำพื้นที่สีเขียวของโครงการ | - | - รูปที่ 12 การนำน้ำทิ้งกลับไปใช้ประโยชน์<br>- รูปที่ 13 บ่อ Grease Tap ขนาด 10 ลบ.ม.<br>- รูปที่ 14 บ่อบำบัดน้ำเสียสำเร็จรูป |

| <p>รูปที่ 13 บ่อ Grease Tap ขนาด 10 ลบ.ม.</p> | <p>รูปที่ 14 บ่อบำบัดน้ำเสียสำเร็จรูป</p> |

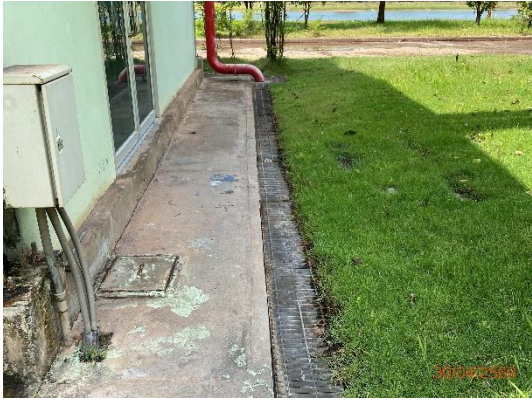
| <p>รูปที่ 16 รางระบายน้ำ</p> | <p>รูปที่ 17 บ่อน้ำดิบของโรงงานน้ำตาล<br/>ความจุ 1.37 ล้านลบ.ม.</p> |

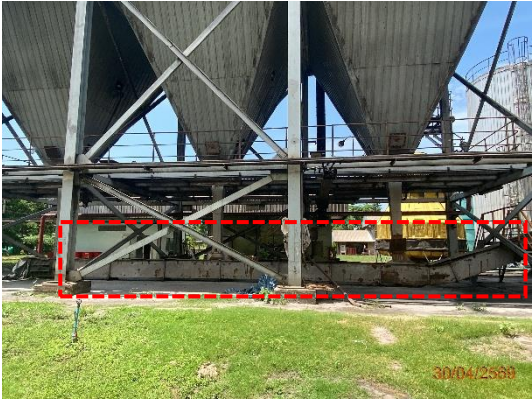
| <p>รูปที่ 20 ระบบลำเลียงถ่านจากหม้อไอน้ำ</p> | <p>รูปที่ 21 วัสดุปิดคลุมรถบรรทุก</p> |

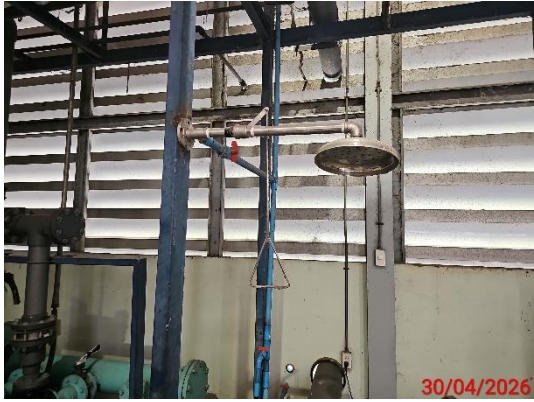
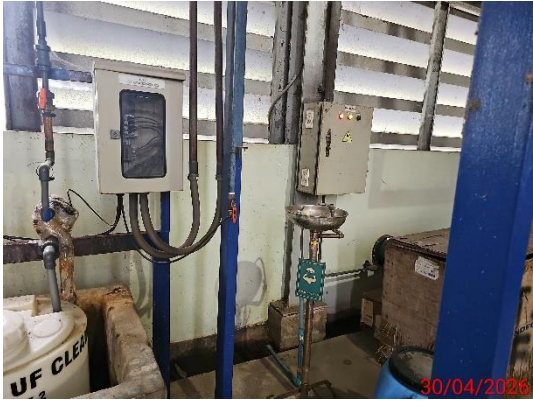
| <p>รูปที่ 31 ฝักบัวฉุกเฉินและอ่างล้างตา</p> | <p>รูปที่ 31 ฝักบัวฉุกเฉินและอ่างล้างตา</p> |

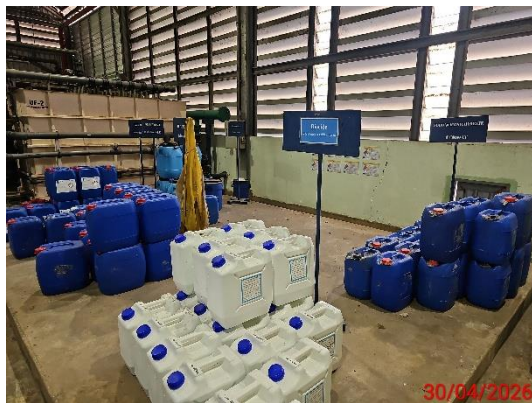
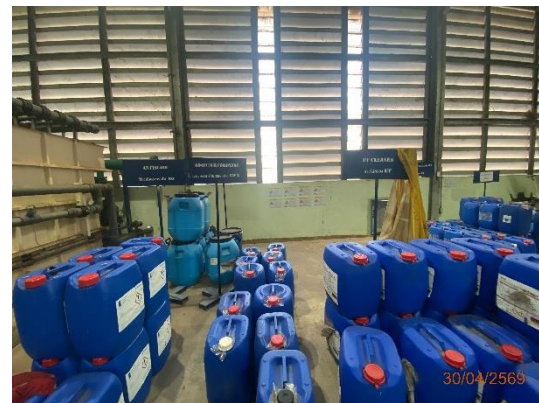
รูปที่ 38 อาคารเก็บสารเคมี

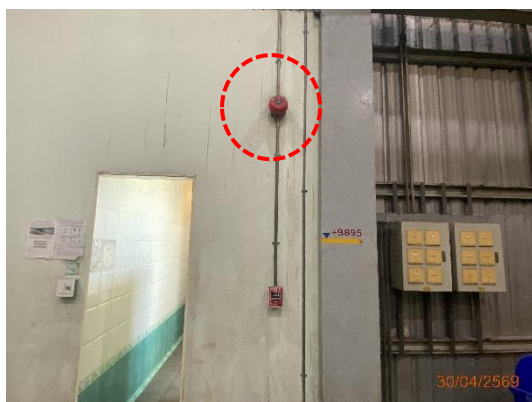
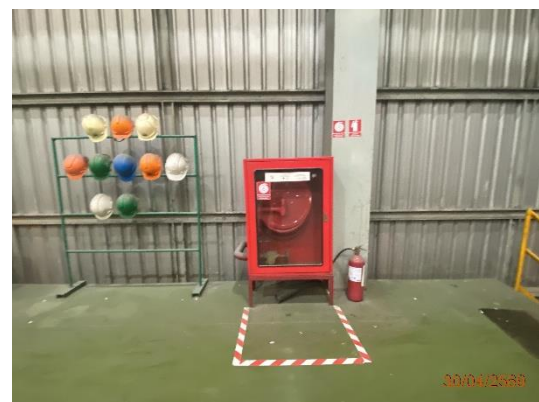
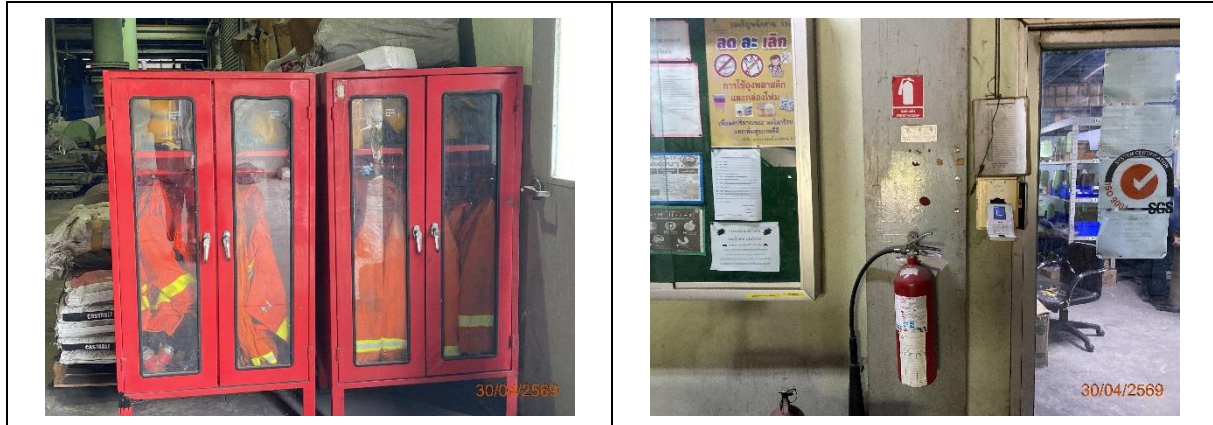
รูปที่ 39 อุปกรณ์ป้องกันและระงับอัคคีภัย

รูปที่ 39 อุปกรณ์ป้องกันและระงับอัคคีภัย (ต่อ)

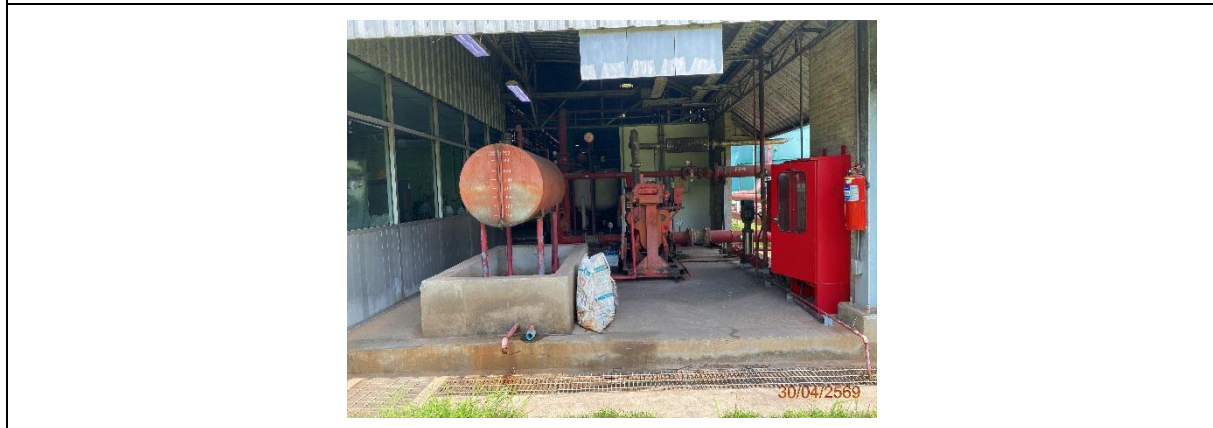
รูปที่ 40 เครื่องสูบน้ำดับเพลิง

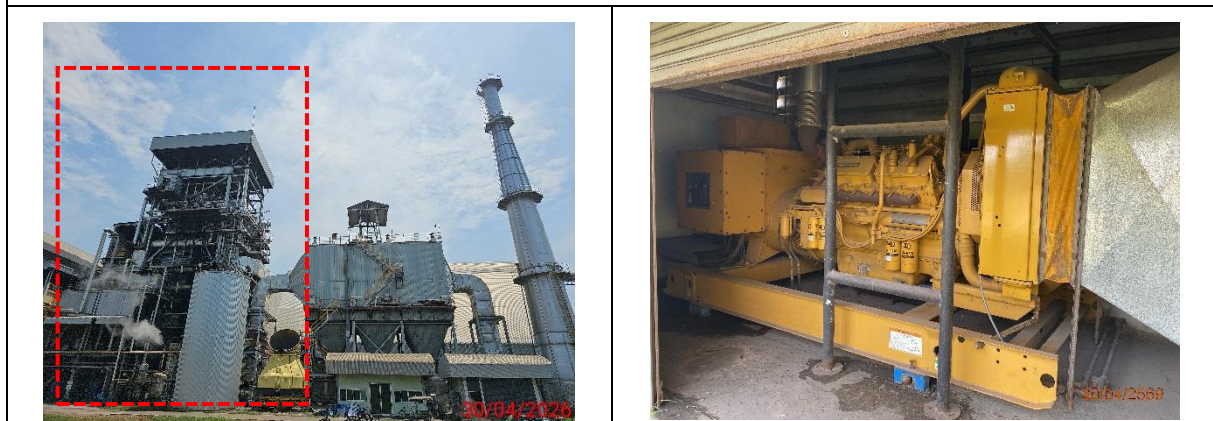
รูปที่ 41 หม้อไอน้ำ

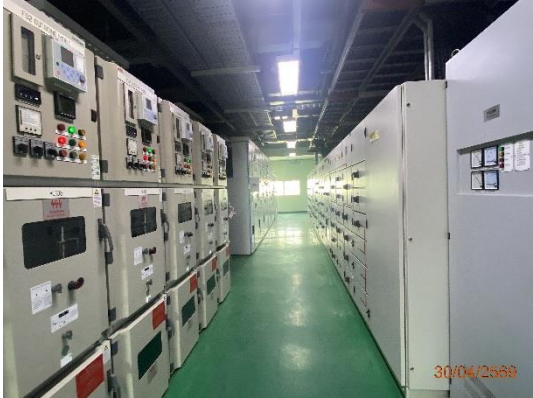
| รูปที่ 43 ตู้ควบคุม | รูปที่ 44 เกรดความดัน |

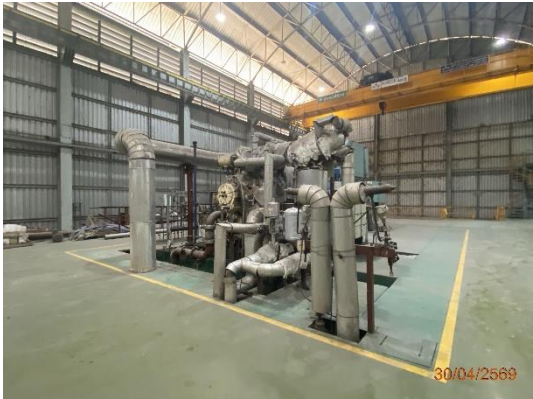
| รูปที่ 45 กังหันไอน้ำ | |
