**บทที่ 2****การปฏิบัติตามมาตรการป้องกัน และแก้ไขผลกระทบสิ่งแวดล้อม****2.1 การติดตามตรวจสอบผลการปฏิบัติตามมาตรการป้องกันและแก้ไขผลกระทบสิ่งแวดล้อม**

โครงการนิคมอุตสาหกรรมบางปู (ส่วนขยาย ครั้งที่ 3) ระหว่างเดือนมกราคม-มิถุนายน 2569

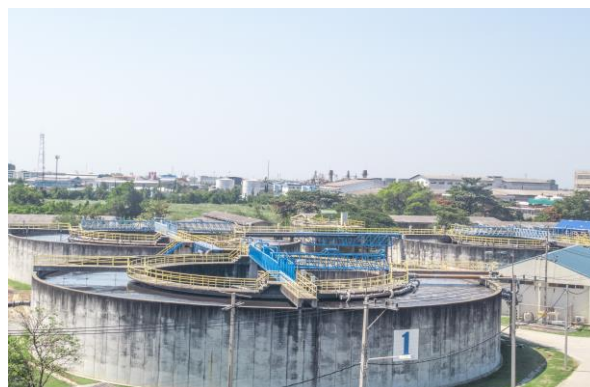
รูปที่ 3 ระบบบำบัดน้ำเสียส่วนกลาง

ระบบบำบัดน้ำเสียแห่งที่ 1 ชนิด Aerated Lagoon & Activated Sludge

| มาตรการป้องกันและแก้ไขผลกระทบสิ่งแวดล้อม | สถานที่ดำเนินการ | ผลการปฏิบัติตามมาตรการ ฯ | ปัญหา อุปสรรค<br>ที่ไม่สามารถปฏิบัติ<br>ตามมาตรการ<br>และแนวทางแก้ไข | หลักฐานและ<br>เอกสารอ้างอิง |
|---|---|---|---|---|
| <b>3.2 คุณภาพน้ำผิวดินและนิเวศวิทยาทางน้ำ (ต่อ)</b><br>- ก.อ. กำกับดูแลให้โรงงานต่าง ๆ ในนิคมฯ บางปูทำการ<br>เก็บตัวอย่างและวิเคราะห์น้ำเสียจากโรงงานให้ครอบคลุม<br>ดัชนีคุณภาพที่เหมาะสมสำหรับโรงงานแต่ละโรง เพื่อ<br>นำมาใช้เปรียบเทียบกับเกณฑ์กำหนดสำหรับคุณภาพ<br>น้ำทิ้งจากแต่ละโรงงานก่อนเข้าระบบบำบัดน้ำเสียส่วนกลาง<br>หากโรงงานใดมีน้ำเสียที่เกินเกณฑ์ที่กำหนดดังกล่าว<br>โดยเฉพาะโรงงานที่ระบายน้ำเสียที่ปนเปื้อนโลหะหนัก<br>ชนิดต่าง ๆ ก็จะต้องดำเนินการจัดสร้างระบบบำบัด<br>เบื้องต้นที่เหมาะสม หรือปรับปรุงระบบบำบัดเบื้องต้นที่มี<br>อยู่เดิมให้มีประสิทธิภาพในการบำบัดจนน้ำเสียที่ผ่านการ<br>บำบัดแล้วมีลักษณะสมบัติเป็นไปตามเกณฑ์กำหนด | - โรงงานต่าง ๆ ใน<br>พื้นที่โครงการ | - นิคมฯ มอบหมายให้ บริษัท โกลบอล เอ็นไวรอนเมนทอล<br>เทคโนโลยี จำกัด (GETCO) รับผิดชอบดำเนินการจัดการ<br>ระบบรวบรวม และบำบัดน้ำเสีย ซึ่ง GETCO ได้<br>ดำเนินการเก็บตัวอย่างและตรวจวิเคราะห์คุณภาพน้ำเสีย<br>จากโรงงานครอบคลุมดัชนีคุณภาพที่สำคัญ (บีโอดี ซีโอดี<br>และสารแขวนลอย ) ความถี่ 2 ครั้ง/เดือน เพื่อ<br>เปรียบเทียบกับเกณฑ์มาตรฐานและคิดค่าบริการการ<br>บำบัด หากพบว่าโรงงานใดมีผลการวิเคราะห์น้ำเสียไม่<br>เป็นไปตามเกณฑ์ที่กำหนด จะมีการดำเนินบทลงโทษตาม<br>ระเบียบ พร้อมทั้งออกหนังสือแจ้งเตือนให้โรงงาน<br>ดำเนินการแก้ไขและปรับปรุงทันที สำหรับการตรวจ<br>วิเคราะห์ โลหะหนักในน้ำเสีย จะดำเนินการสุ่มตรวจ<br>โรงงานต่าง ๆ โดยเฉพาะโรงงานที่มีความเสี่ยงหรือคาดว่า<br>จะก่อให้เกิดผลกระทบต่อสิ่งแวดล้อม ทั้งนี้ผลการ<br>ตรวจสอบและการดำเนินงานจะมีการรายงานให้นิคมฯ<br>ทราบเป็นประจำทุกเดือน | - | - ภาคผนวก 8 ข<br>ตัวอย่างหนังสือ<br>แจ้งโรงงาน กรณี<br>พบ น้ำเสีย เกิน<br>เกณฑ์ที่กำหนด<br>- รูปที่ 3 ระบบ<br>บำบัด น้ำ เสีย<br>ส่วนกลาง |

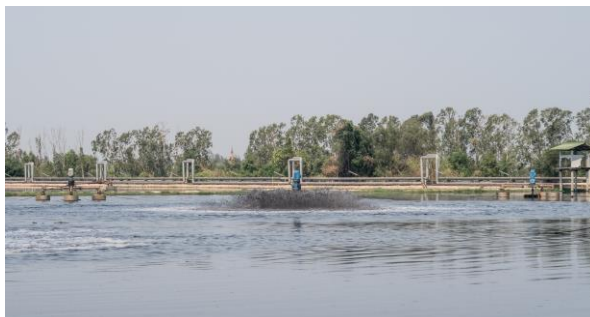
เครื่องเติมอากาศ

ระบบบำบัดน้ำเสียแห่งที่ 1 ชนิด Aerated Lagoon & Activated Sludge (ต่อ)

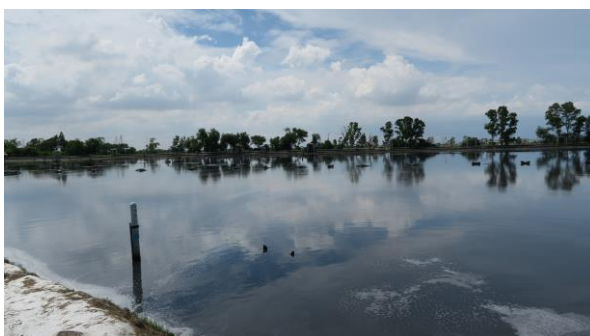
ผิวน้ำบ่อ Aerated Lagoon

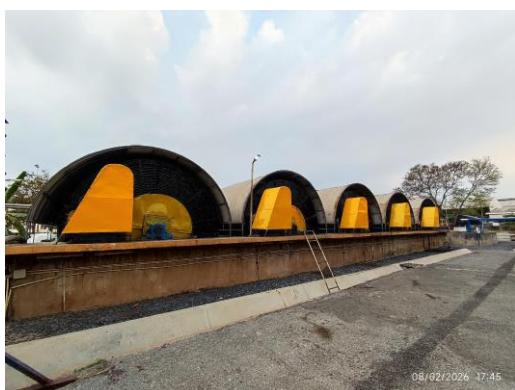
ระบบบำบัดน้ำเสียแห่งที่ 2

ชนิด Rotating Biological Contractor (RBC)

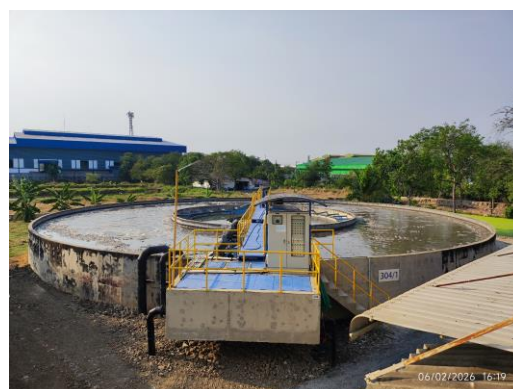
ระบบบำบัดน้ำเสียแห่งที่ 3

ชนิด Extended Activated Sludge

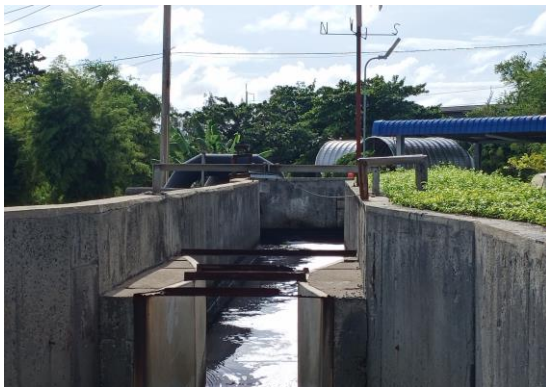
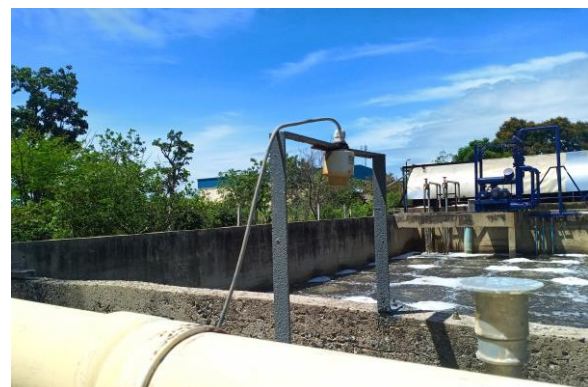
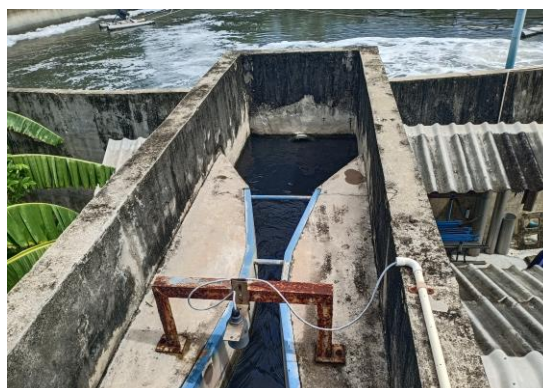
รูปที่ 5 อุปกรณ์วัดอัตราการไหลของน้ำเสียของระบบบำบัดน้ำเสียส่วนกลาง

ระบบบำบัดน้ำเสียแห่งที่ 1

ระบบบำบัดน้ำเสียแห่งที่ 2

ระบบบำบัดน้ำเสียแห่งที่ 3

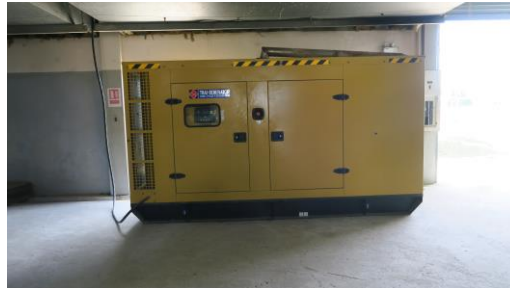
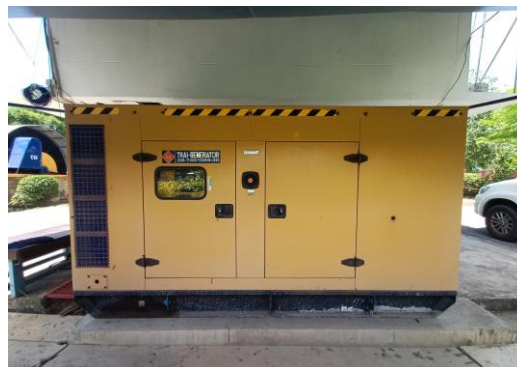
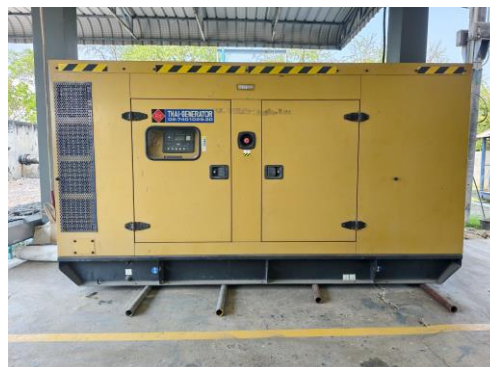
รูปที่ 8 ระบบไฟฟ้าสำรองของระบบบำบัดน้ำเสียส่วนกลาง

ระบบบำบัดน้ำเสียแห่งที่ 1

ระบบบำบัดน้ำเสียแห่งที่ 2

ระบบบำบัดน้ำเสียแห่งที่ 3

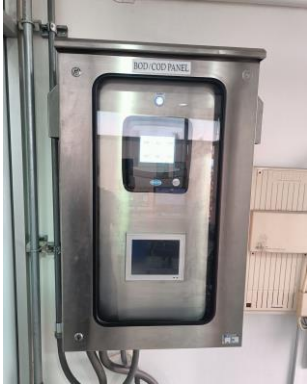
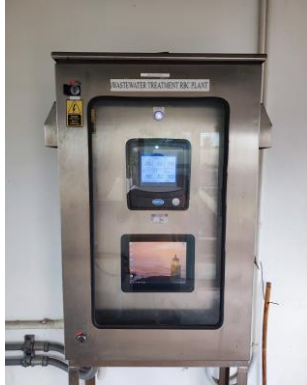
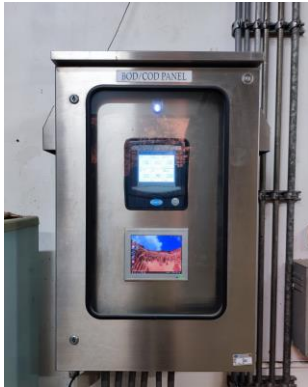
| รูปที่ 9 เครื่องตรวจวัดคุณภาพน้ำอัตโนมัติของระบบบำบัดน้ำเสียส่วนกลาง | |

| ระบบบำบัดน้ำเสียแห่งที่ 1 | ระบบบำบัดน้ำเสียแห่งที่ 2 |
| ระบบบำบัดน้ำเสียแห่งที่ 3 | |

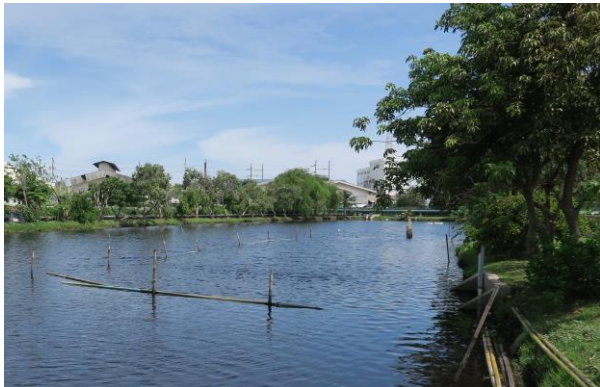
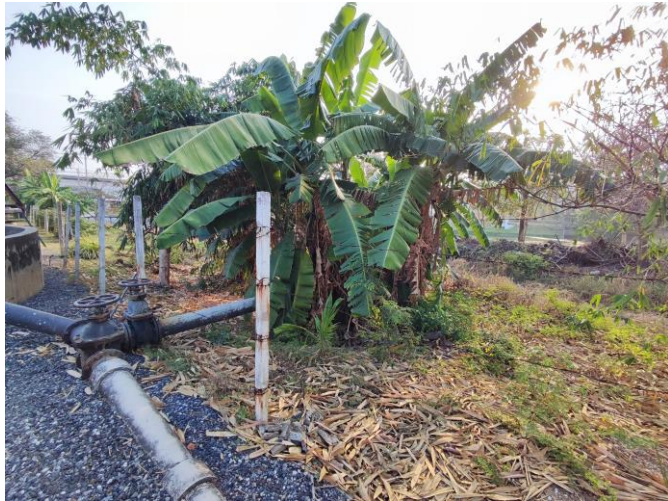
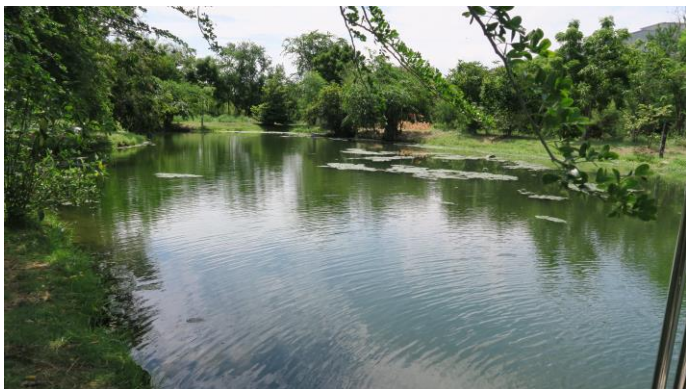
| รูปที่ 10 บ่อพักน้ำฉุกเฉินของระบบบำบัดน้ำเสียส่วนกลาง | |

| ระบบบำบัดน้ำเสียแห่งที่ 1 | |

| <p>ระบบบำบัดน้ำเสียแห่งที่ 2</p> |
| <p>ระบบบำบัดน้ำเสียแห่งที่ 3</p> |
| <p>รูปที่ 10 (ต่อ) บ่อพักน้ำฉุกเฉินของระบบบำบัดน้ำเสียส่วนกลาง</p> |

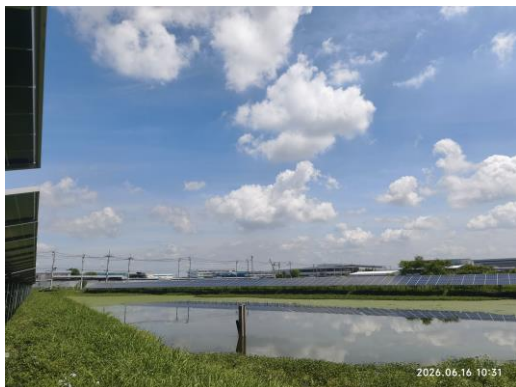
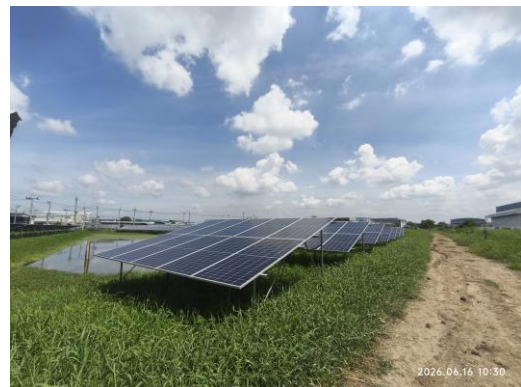
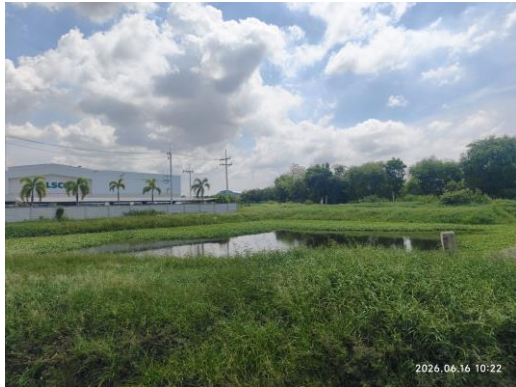
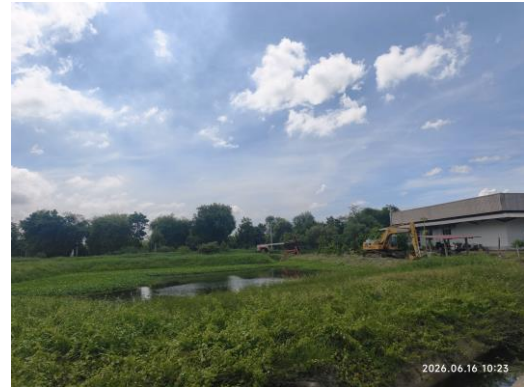
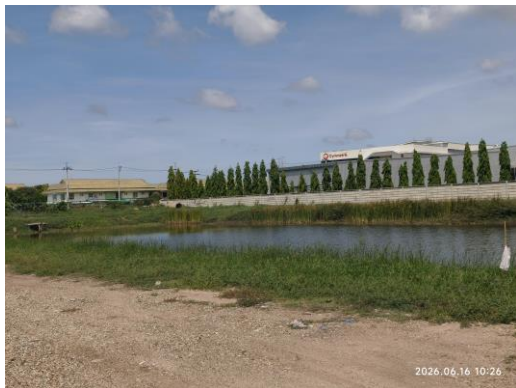
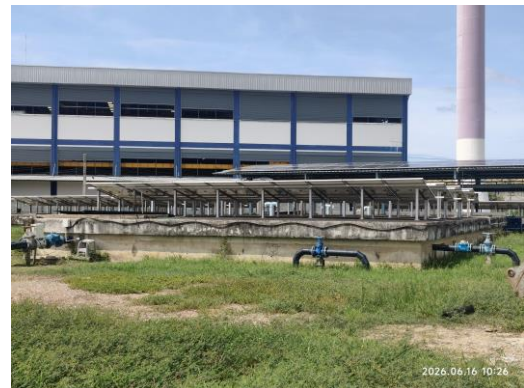
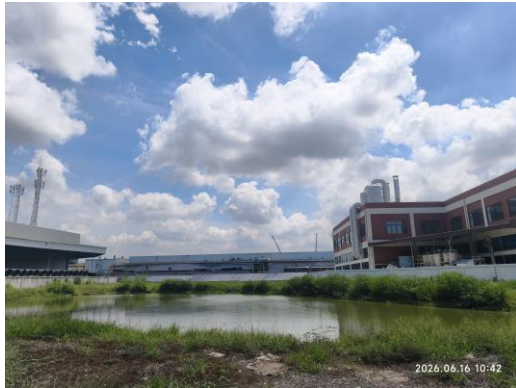
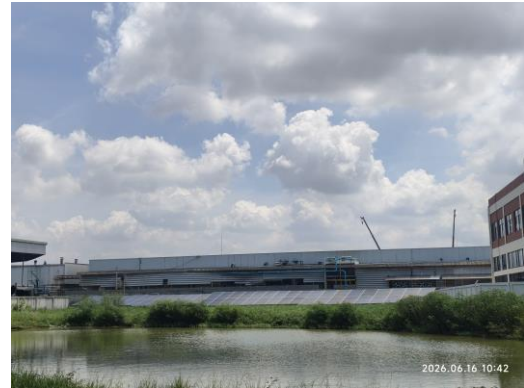
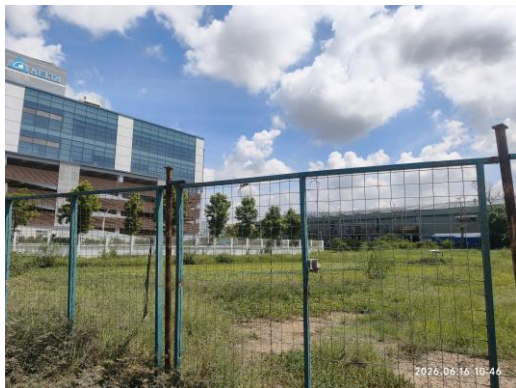
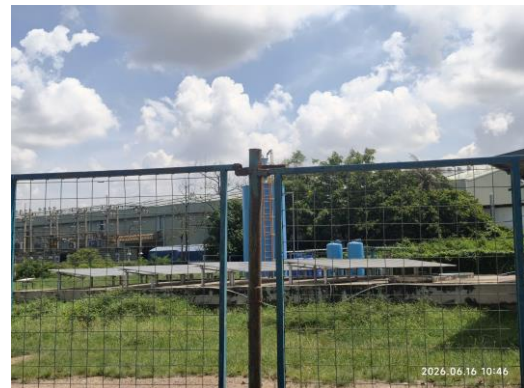
รูปที่ 23 สภาพปัจจุบันของบ่อพักน้ำฝนและโรงสูบน้ำประปา และการติดตั้งแผงเซลล์แสงอาทิตย์บริเวณโรงสูบน้ำประปา

บ่อพักน้ำฝน 1

บ่อพักน้ำฝน 2

บ่อพักน้ำฝน 3/โรงสูบน้ำจ่ายประปา 2

รูปที่ 23 (ต่อ) สภาพปัจจุบันของบ่อพักน้ำฝนและโรงสูบน้ำจ่ายประปา  
และการติดตั้งแผงเซลล์แสงอาทิตย์บริเวณโรงสูบน้ำจ่ายประปา

บ่อบำบัดน้ำฝน 4

บ่อบำบัดน้ำฝน 5/โรงสูบน้ำจ่ายประปา 1

รูปที่ 23 (ต่อ) สภาพปัจจุบันของบ่อบำบัดน้ำฝนและโรงสูบน้ำจ่ายประปา  
และการติดตั้งแผงเซลล์แสงอาทิตย์บริเวณโรงสูบน้ำจ่ายประปา
